# 眉山天府新区 2023 (TR) -49 号地块

## 土壤污染状况初步调查报告

委托单位：四川天府新区眉山管理委员会规划和自然资源局  
编制单位：四川和鉴检测技术有限公司

二〇二三年十二月

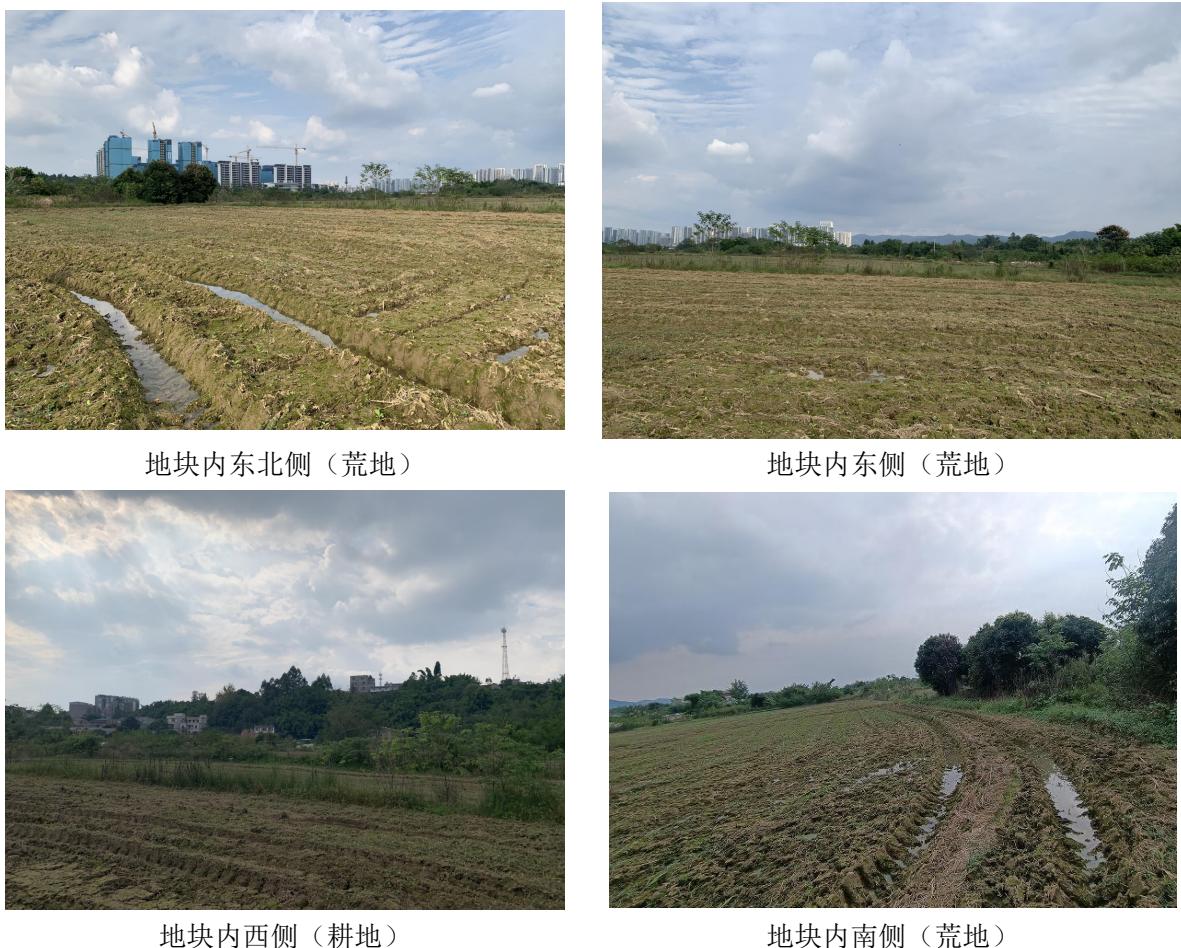
图 3.5-2 地块内现状照片

评估地块位于四川省眉山市仁寿县视高街道十一村四组，地块占地面积共计 13904.81m<sup>2</sup>。根据现场踏勘期间（2023 年 10 月）情况，地块现状为主要为荒地，地块内整体地势较平整。地块内平面布局见图 3.5-1，现状照片见图 3.5-2。

地块现状	是否有残余废弃物	是否从事生产活动	是否有隐蔽设施
主要为荒地	否	否	否

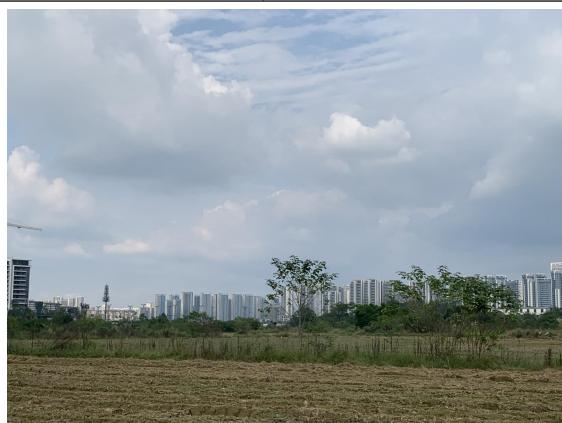
东侧外环境（荒地）

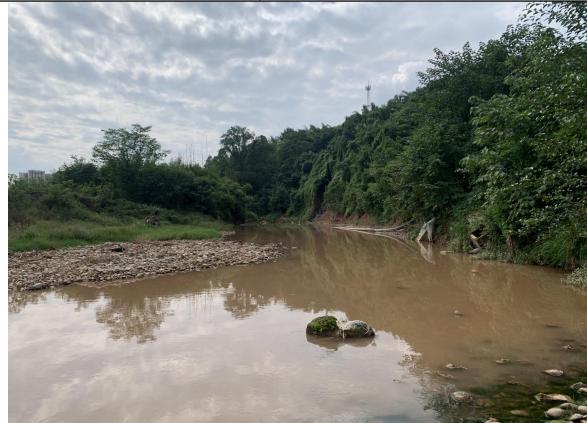
北侧外环境（荒地、柴桑河）

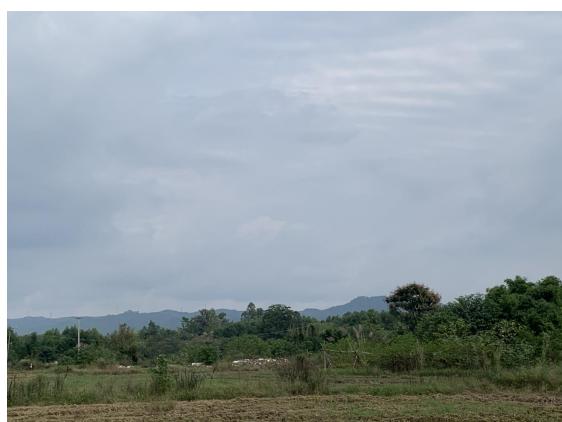
南侧外环境（荒地）

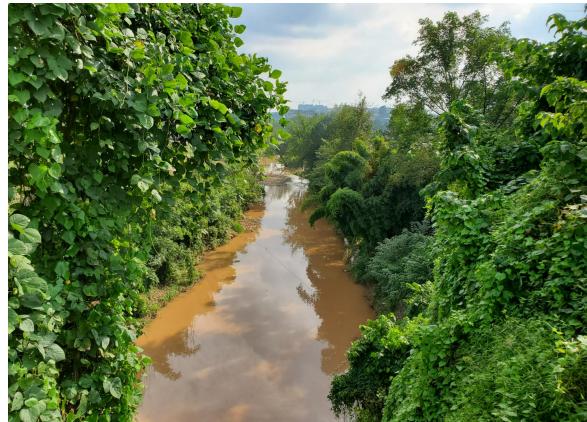
西侧外环境（荒地）

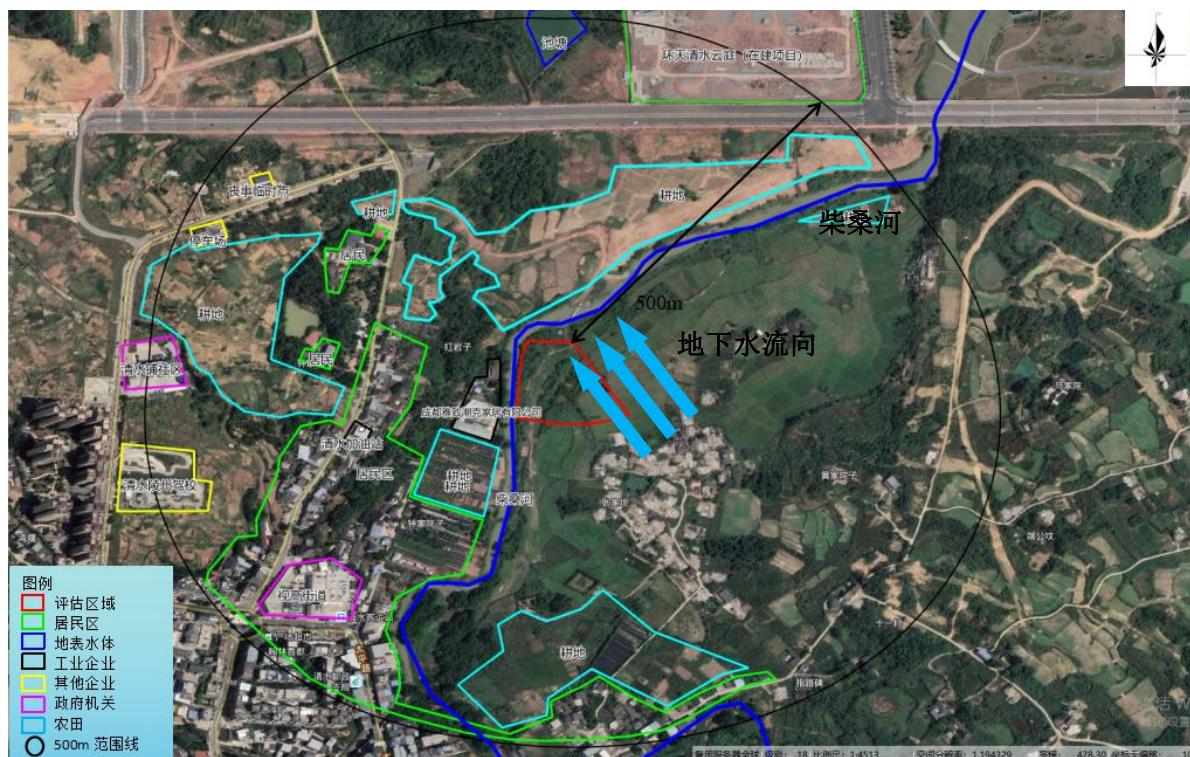
图 6.1-1 地块 500m 范围内工业企业分布示意图

名称	方位	距离	与评估地块风向位置	产品	生产工艺	原辅料、三废排放情况	对本地块的影响分析
成都雅致潮克家居有限公司	西	22 m	侧风向	床、床头柜	开料-组装-封边-试装-包装	原辅料：实木多层板、床垫 三废：开料产生的粉尘由布袋除尘器处理后无组织排放；生活污水经预处理后外排；边角料外售，生活垃圾收集后环卫部门统一处理。	企业位于地块外西南侧，位于主导风向侧风向位置，车间地面做了硬化，无生产废水，不存在其特征污染物通过大气沉降、地面漫流和垂直入渗这三种途径对本地块几乎没有影响。
清水加油站	西南	19.5m	侧风向	汽油、柴油	油罐车-地下罐-加油-车辆	原辅料：柴油、汽油 三废：挥发性有机废气采用浸没式卸油方式，油气回收管道坡向油罐；机动车尾气通过自然扩散排放；生活垃圾经集中收集后交由当地环卫部门统一处置；加油站营运过程中地面滴漏油品先通过废吸附垫吸附再用河沙吸附处理，废河沙、废吸附垫暂存于危废暂存间，并定期交由有资质的单位处置；废水经污水处理设施处理后外排污水管网。	企业位于地块外西南侧，为主导风向下风向位置，地面做了硬化及防渗措施（防渗系数 $\leq 10^{-7} \text{cm/s}$ ），储油罐采用钢制卧式双层罐罐内做有防渗措施，且每年会对储油罐进行清洗及检修，发生泄漏可能性小，对本地块几乎没有影响。

根据现场踏勘得知，故附近地块在使用过程中产生的污染物向地块内迁移影响的

可能性低。
