资阳市净源城市环境有限责任公司（医废中心）2021年度土壤环境自行监测报告

委托单位：资阳市净源城市环境有限责任公司

编制单位：四川和鉴检测技术有限公司

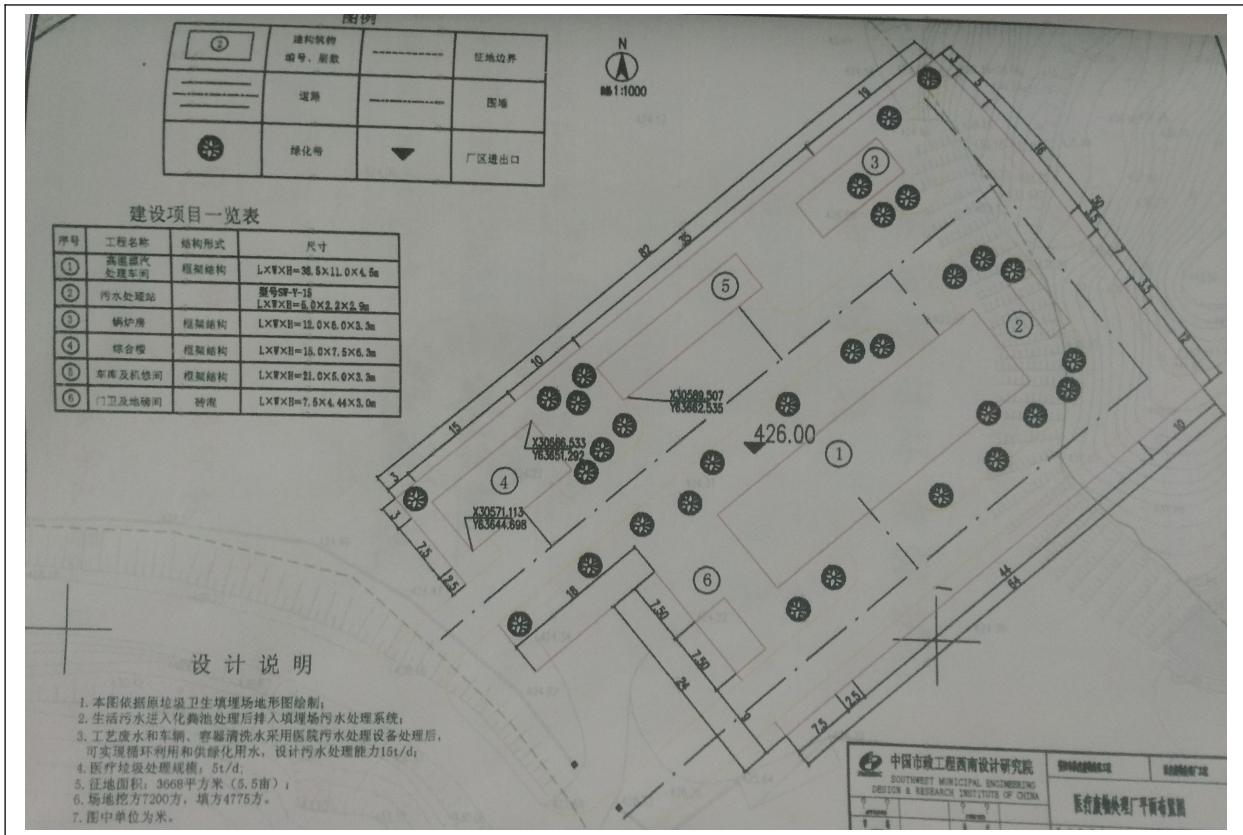
资阳市净源城市环境有限责任公司（医废中心）（原资阳市创达医疗废物集中处置有限公司）成立于2006年，于2017年7月开始运行，主要从事医疗废物处置，采用高温蒸煮工艺，收集的医疗废物主要包括资阳市及其附属区县产生的医疗废物。处理的医疗废物对象为医疗感染性废物和损伤性废物。不含药物性废物、化学性废物。日处理医疗废物5吨/天。设有蒸煮车间、废水池等。项目平面布置图见图5-1。

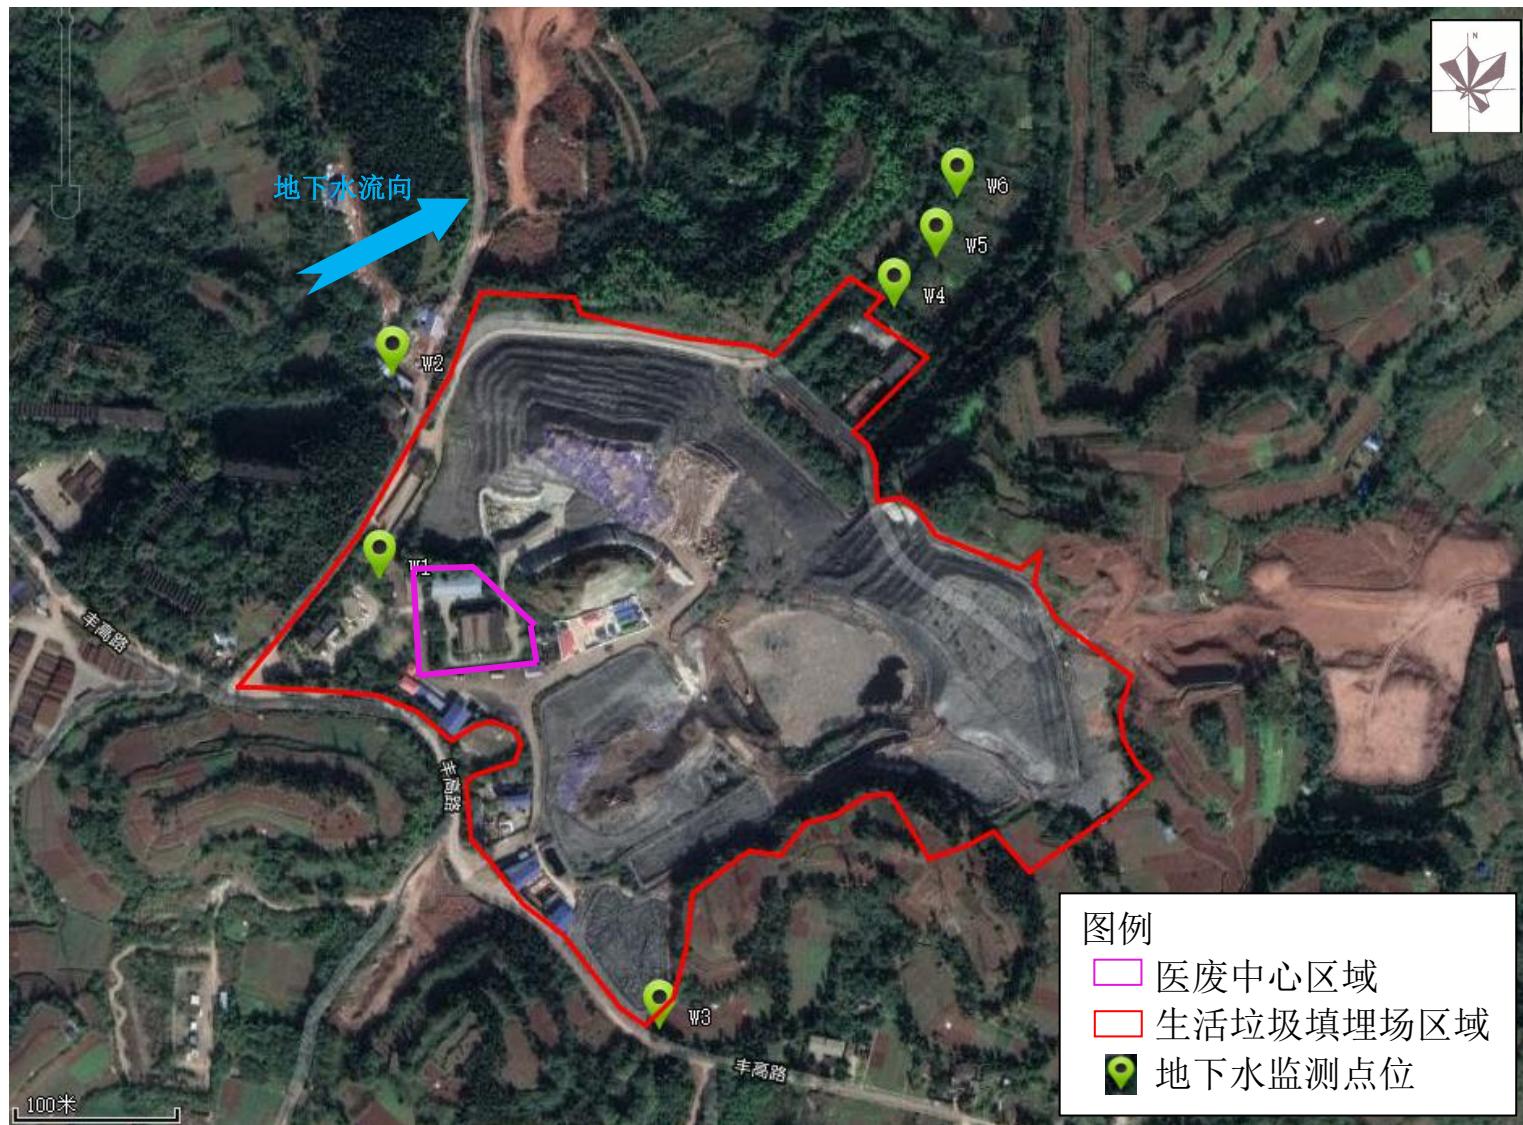
图7.2-2 地下水监测布点图

根据《资阳市净源城市环境有限责任公司（医废中心）土壤环境自行监测方案》（2021.11），场地内外共布设6个地下水监测点位，实际现场采样时发现地块外西侧扩散井（W2）没水，故实际完成5个地下水井监测，由于本地块位于资阳垃圾填埋场内，故土壤的对照点和地下水监测点位均借用资阳市净源城市环境有限责任公司（生活垃圾填埋场）土壤自行监测报告（ZYJ[环]202110001），监测点位示意图如下图。
