现代商用汽车（中国）有限公司

2021年度土壤环境自行监测报告

编制单位： 四川和鉴检测技术有限公司

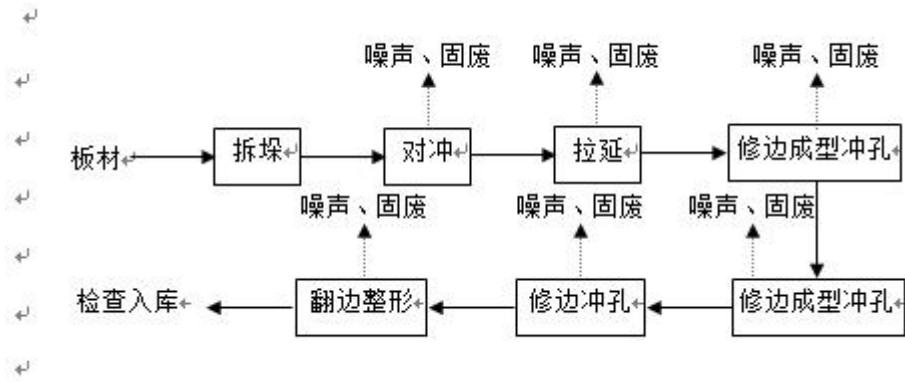
图3.1-1 驾驶室冲压工艺流程及产污位置图

拆垛机械手从板料小车拾取板件送到磁性皮带机，磁性皮带机携板件经过扫描仪送往料坯对中台，料坯对中台根据扫描结果对板件位置进行修正。上料机械手拾取位置修正后的铁板件并送入压力机模腔；压力机机械手分别将完成拉延、切边、翻边和冲孔等工序的零件送入下一工位；机械手将冲压完成的零件送到出料皮带机；出料皮带机将零件输送至冲压件库存放。各冲压线上切下的废料，通过滑槽进入地下废料输送带输出，由废品回收站收走。冲压件生产检查采用专用检具在线末检验，尺寸检验采用

三座标测量机抽检。

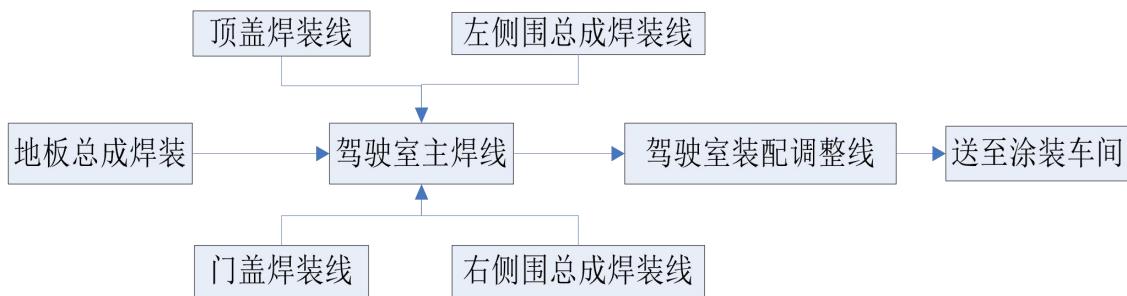
图3.1-2 驾驶室焊装工艺及产污流程图

设中、重型载货车驾驶室焊装线和轻型载货车驾驶室焊装线各一条。

设一条驾驶室装配调整线共线生产。每条焊装线由驾驶室主焊线、地板总成焊装线、左侧围总成焊装线、右侧围总成焊装线、门盖焊装线、顶盖焊装线等组成。该工序主要以点焊工艺为主，二氧化碳气体保护焊等工艺为辅；重型载货车驾驶室焊接工位全部采用点焊机器人进行焊接。

驾驶室装配调整线主要对驾驶室进行补焊、车身调整及清理打磨工序，经调整后的车身检查后送至涂装车间。

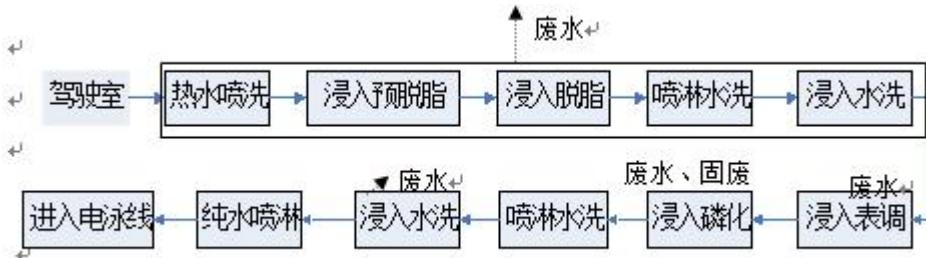
图3.1-3 驾驶室涂装前处理工艺及产污流程图

前处理就是对焊装后的白车身金属表面进行清洗、化学处理而使金属表面形成一层磷化膜，便于电泳涂装。其目的是为了去除被涂件构成物之外的异物，提供适合于电泳涂装要求的良好基底，以保证涂层具有良好的防腐蚀性能和装饰性能。采取了逆流漂洗工艺等措施，最大限度实现节约水资源和减少废水排放。

前处理包括脱脂、表调、磷化 3 个方面，在反应槽中采用喷浸结合方式对车身表面进行处理。

脱脂：利用强碱性脱脂剂中的 KOH 与金属表面的油脂进行皂化反应，使其生成可溶于水的甘油和脂肪酸盐(俗称肥皂)，溶解分散在溶液中而被去除，本项目采用低温型脱脂剂。

表调：通过钛表调剂（主要由胶体磷酸钛、碱金属盐、稳定剂等成分组成）处理，在金属工件表面上形成了大量的结晶核，使其活性点增加和活性均一化。将使下一步磷化时，能在金属工件表面形成均匀致密的磷化膜。

磷化：磷化是钢铁零件在含有锌、铁和碱金属磷酸盐溶液中进行化学处理，在其表面形成一层不溶于水的磷酸盐膜的过程，磷化膜的主要成分为磷酸锌，磷化的作用是提供清洁的工件表面、提高涂层的附着力、提高涂膜的耐腐蚀性；磷化是前处理工段的主要目的，本项目采用低温、低锌和低磷化渣的磷化液。

磷化过程中发生了一系列的化学反应，其中的主要反应过程为：当钢铁件与磷化液接触时，首先铁被酸溶解，溶解下来的铁离子再与金属磷酸盐反应形成磷化膜。而一部分铁离子则被氧化成磷酸亚铁沉淀，从溶液中析出形成磷化渣。另外，成膜过程中释放出的氢气附着在金属表面将阻碍磷化膜的形成，通过加入磷化促进剂使初生态的 H₂ 氧化

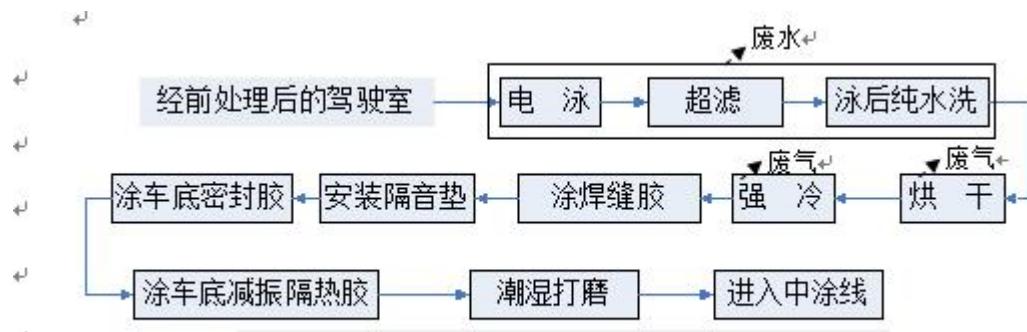
图3.1-4 驾驶室电泳工艺及产污流程图

项目阴极电泳主要包括电泳、超滤液清洗、纯水洗等工序；电泳烘干主要包括烘干和强冷 2 部分；电泳漆检查打磨主要包括对工件表面检查、湿式打磨等工序。

电泳在电沉积过程中伴随有电解、电泳、电沉、电渗等四种电化学现象，是将经过前处理的工件浸渍于电沉积槽中，通电后工件表面首先被泳涂。当外表面产生较大的电阻后，未被泳涂的内表面电流增大，沉积便在这些表面发生，该过程将一直持续到所有的外表面及内表面被涂覆完毕，则电沉积过程结束。

涂胶是指用 PVC 涂料（以聚氯乙烯树脂为主的塑料溶胶涂料）作为填缝隙用的焊缝胶、密封胶和车底涂料，以提高车身的密封舒适性和车身底板的耐蚀性和抗石击性。本着节能的原则，采用胶后不烘干的工艺，取消一般工艺中的胶烘干炉，可减少一部分能源消耗。

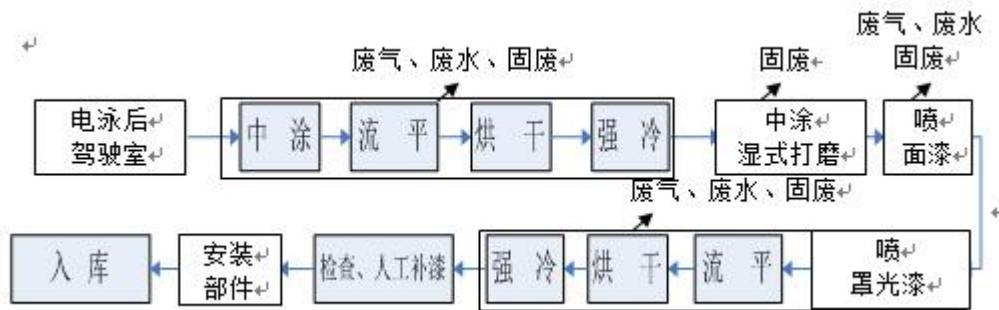
图3.1-5 驾驶室中途、面涂及罩光漆工艺及产污流程图

电泳后的驾驶室需进行中涂、喷涂面漆以及罩光漆，驾驶室外表面喷漆采用喷涂机器人，内表面的喷涂采用人工喷涂作业。

中涂目的是增强底漆与面漆涂层间的结合力，增加涂层厚度，提高底漆的耐腐蚀性能，填补底材表面的微小缺陷，提高面漆的装饰性能。中涂工序先由人工通过喷枪对车身内部喷涂，再由机器人完成车身表面喷涂。

中涂完成后进入烘干炉烘干。烘干炉采用管道天然气为燃料，通过热交换器加热，强冷室采用自送自排的换热形式。烘干强冷后检查驾驶室，不良部位进行湿式打磨，为涂面漆做准备。

中涂后驾驶室进入面漆室，进行面漆和罩光漆喷涂，采用高固体份面漆和罩光漆涂料，烘干后检查驾驶室，不良品进行返修。

面漆和罩光漆喷涂过程与中涂一样，先由人工通过喷枪对车身内部喷涂，再由机器人完成车身表面喷涂。油漆干燥固化过程均在烘干炉内进行，燃料均为天然气，通过热交换器加热，强冷室采用自送自排的换热形式。

中涂及面漆、罩光漆喷漆室均为上送风下吸风文丘里型结构，喷漆室内灯具及感应元器件外置，刮板式漆泥处理装置设在其底部；进风口配有过滤器，出风口设置漆雾捕集装置和循环风机。

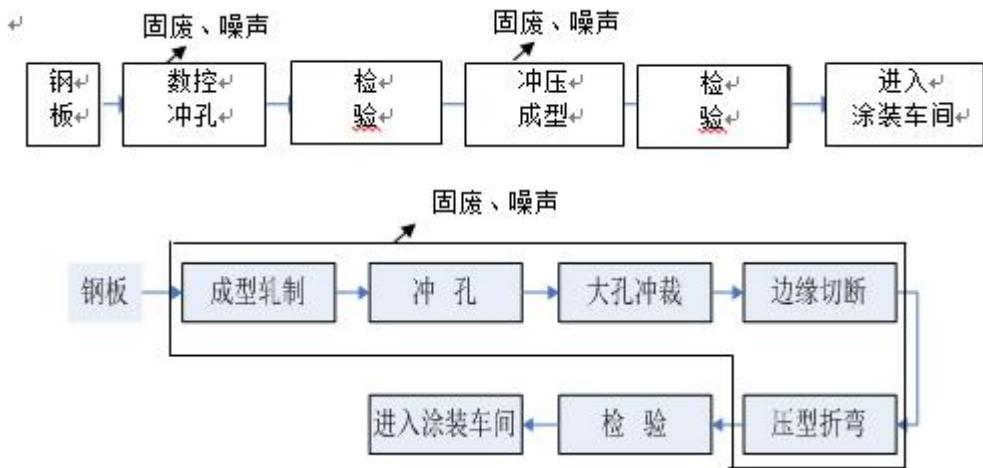
图3.1-6 车架冲压、辊压工艺及产污流程图

车架制造包括车架冲压工段、车架辊压工段和车架涂装工段；车架铆接（仅包括自泳）、喷漆工段在总装车间进行，由于均属于车架制造，故车架铆接喷漆工段在此一并进行工艺简述。

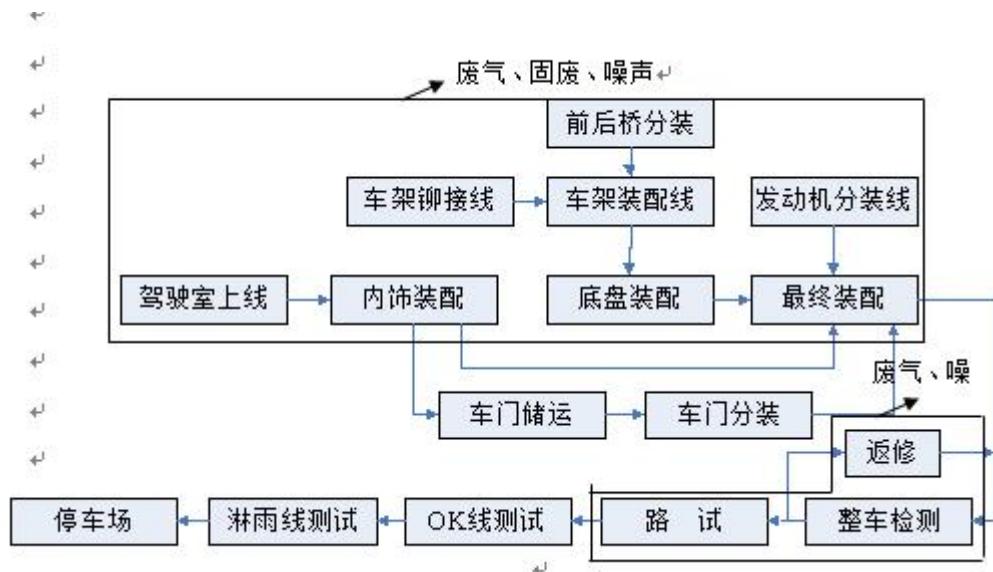
图3.1-7 总装工艺及产污流程图

总装车间主要生产线由轻型载货车装配线、中重型载货车装配线、车架铆接线组成。另有驾驶室内饰线、车门分装线、发动机变速箱分装线等与各主线相对应，为主线供应装配所需的模块化总成部件。

驾驶室内饰线主要完成车门拆卸、仪表板总成安装、前端模块总成安装、踏板总成装配、线束敷设、风挡玻璃及密封条装配、驾驶室内部装饰及线路连接等工作。

底盘装配线主要完成车架上线、管路敷设、转向器总成安装、气罐安装、制动阀总成安装、板簧吊装、车桥装配等工作。底盘装配线采用半桥带。

最终装配线主要完成发动机总成装配、驾驶室合装、车门安装、轮胎装配、油液加注、点火调试下线等工作。

发动机及变速箱在分装线完成分装后通过自行小车系统与车架合装。车门由内饰线线端从驾驶室拆离，通过专用器具送至车门线进行分装，完成分装后送至主线与整车合装。

总装车间内设载货车车架铆接线，主要完成车架梁拼装、车架铆接、车架校正、车架面漆喷漆等工作。

整车检测返修线主要检测内容有车轮定位、转向角、侧滑、制动、车速、尾气烟度分析、电气综合检测、灯光、淋雨试验等，OK 线主要对车辆作外观、电气调检等最终检查。对有检测不合格车辆下线调整，如有喷漆缺陷则人工补漆，合格的车辆上试车跑道进行路试，驶入成品车停车场。

本项目重型、中型载货车能源为柴油，轻型载货车能源为汽油，在总装车间设置加油点，在厂区设置油化库，柴油和汽油储存方式均为地理式储罐

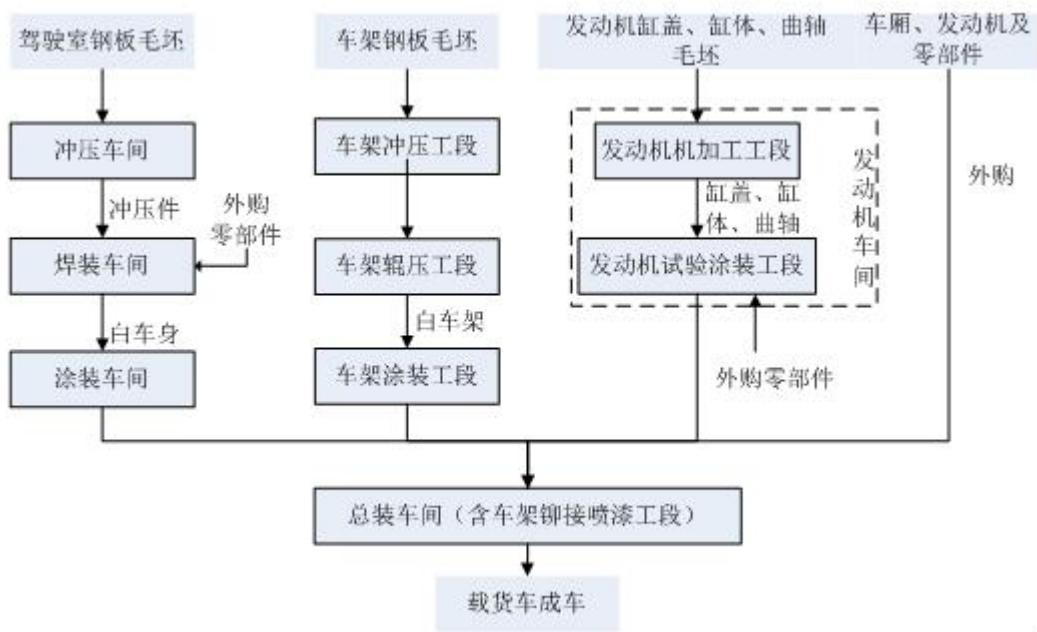
图3.1-8 总工艺及流程图

本项目建设有五大生产车间包括：总装、涂装、发动机、冲压辊压、车身车架车间，污染主要环节在涂装工艺环节，故本次工艺流程主要介绍驾驶室涂装工艺流程。

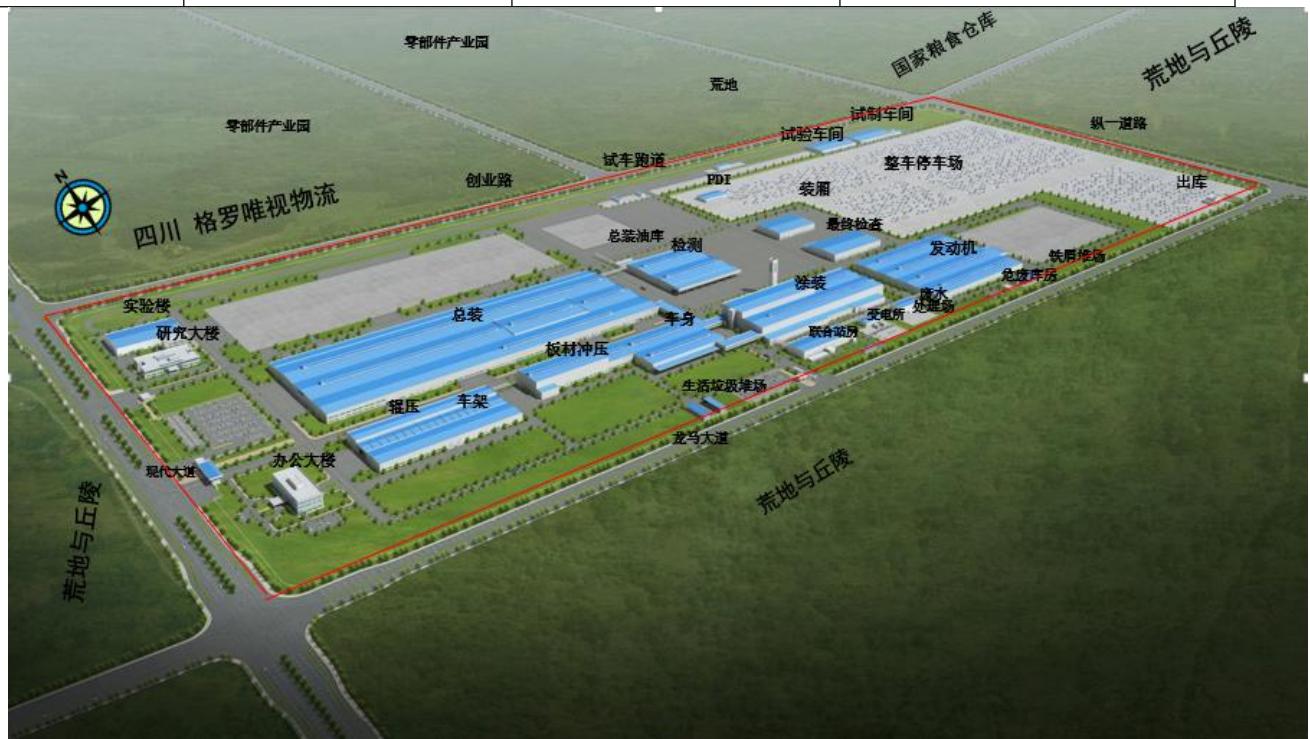
图 5.1-1 本项目平面布置图

根据《监测方案》得出以下信息：占地1531608平方米，约2297.4亩，设有设有总装车间、涂装车间、辊压车间、车身车间、检测车间、发动机车间、污水处理站、危废暂存间、固废暂存区、库房、行政办公楼等区域。根据各区域及设施信息、特征污染物类型、污染物进入土壤和地下水的迁移途径、敏感受体信息等，根据企业平面布置图，选取涂装车间、总装油库、危废库房、铁屑堆场、废水处理站、生活垃圾堆场作为土壤重点监测区域。项目平面布置图见图5.1-1，各重点区域主要潜在污染物如下表5.1-1。

区域	重点区域	主要潜在污染物	备注
生产区	生产区（涂装车间）	挥发性有机物	/
功能区	总装油库	重金属元素、石油烃类	/
	危废库房	重金属元素和石油烃类	危废库房与铁屑堆场相邻，可视为一个单元
	铁屑堆场		
	废水处理站	重金属元素、石油烃类、	/
	生活垃圾堆场	重金属元素，石油烃类	/

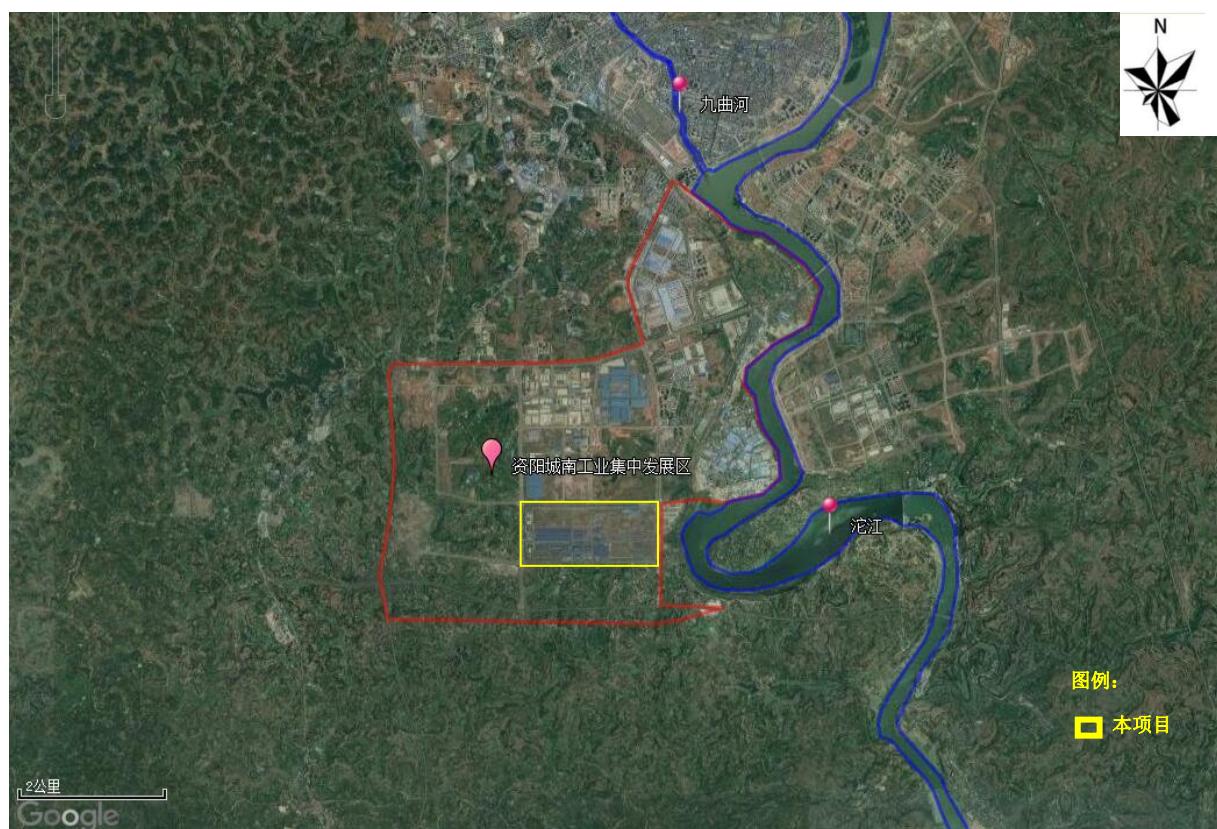
图6.1-1 本项目所在区域与地表水外环境关系

根据《监测方案》，得出厂区整体处于浅丘，地势西北高东南低（东侧有一沱江，据本项目约1.5km）。厂区处于资阳城南工业集中发展区内，根据本项目所在区域与地表水外环境关系图（见图3-8），最近受纳水体沱江位于本项目区域东侧，沱江整体流向为自北（西北）向南（东南）流向，故初步判定本项目所在区域地下水整体流向与地表水流向大致一致，为自北（西北）向南（东南）流向。

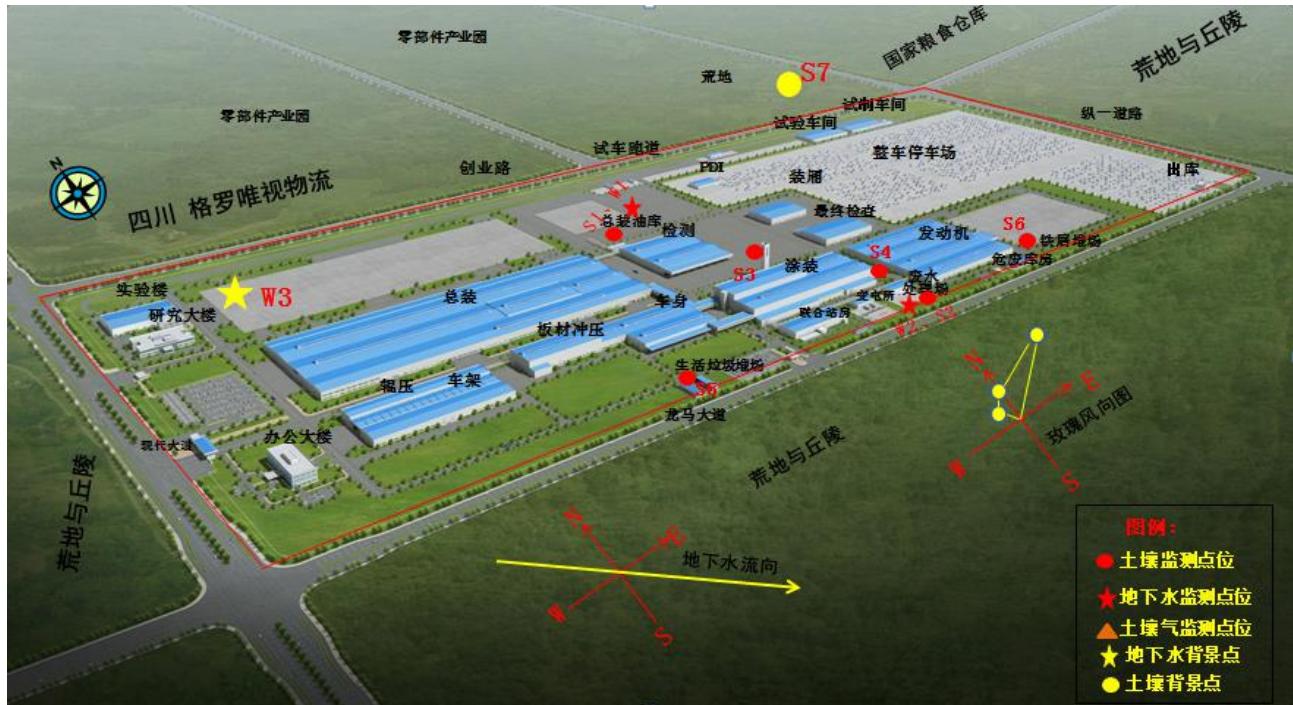
图7.3-1 厂内外土壤及地下水对照点监测点位图

样品编号	点位所在区域	监测介质	采样说明	采样深度(m)	监测指标
S1	总装车间东北侧（油库区域）	土壤	采集表层土样	0~0.2	pH、铅、铜、镍、镉、六价铬、砷、汞、石油烃($C_{10} \sim C_{40}$)
S2	废水处理站	土壤	采集表层土样	0~0.2	pH、镍、六价铬、石油烃($C_{10} \sim C_{40}$)
S3	涂装车间北侧（文丘里水幕废气排放口）	土壤	采集表层土样	0~0.2	pH、苯、甲苯、间+对二甲苯、邻二甲苯
S4	涂装车间东南侧(RTO焚烧炉废气排放口)	土壤	采集表层土样	0~0.2	pH、苯、甲苯、间+对二甲苯、邻二甲苯
S5	生活垃圾堆场	土壤	采集表层土样	0~0.2	pH、铅、铜、镍、镉、六价铬、砷、汞、石油烃($C_{10} \sim C_{40}$)
S6	危险废物库房与铁屑堆场	土壤	采集表层土样	0~0.2	pH、铅、铜、镍、镉、六价铬、砷、汞、石油烃($C_{10} \sim C_{40}$)
S7	厂界外东北方位一空地	土壤	采集表层土样	0~0.2	pH、铅、铜、镍、镉、六价铬、砷、汞、石油烃($C_{10} \sim C_{40}$)、苯、甲苯、间+对二甲苯、邻二甲苯
W1	总装车间东北侧（油库区域）	地下水	/	/	pH、总硬度、溶解性总固体、挥发性酚、总氰化物、氟化物、砷、汞、镉、六价铬、总镍、铅、铜、石油类
W2	废水处理站	地下水	/	/	pH、总硬度、溶解性总固体、六价铬、总锌、总镍、石油类、COD

W3	研发楼东面、总装车间北面	地下水	/	/	pH、总硬度、溶解性总固体、挥发性酚、总氰化物、氟化物、砷、汞、镉、六价铬、总锌、总镍、铅、铜、石油类、COD
----	--------------	-----	---	---	---------------------------------------------------------

本次地块内地下水自行监测，根据地下水流向为自北（西北）向南（东南），故在该项目所在地内西北侧研发楼东面、总装车间北面设置地下水对照点W3，地块内设置2个地下水监测点位W1(总装车间东北侧（油库区域）)和W2(废水处理站)。结果见表10.4-1，通过对检测结果分析，本次监测的地下水指标均符合《地下水质量标准》（GB/T14848-2017）III类限值。
