中车资阳机车有限公司（曲轴分公司、
锻造分公司及曲轴分公司水压机工区和
原四分厂）2022年度土壤和地下水自行
监测报告

委托单位： 中车资阳机车有限公司

编制单位： 四川和鉴检测技术有限公司

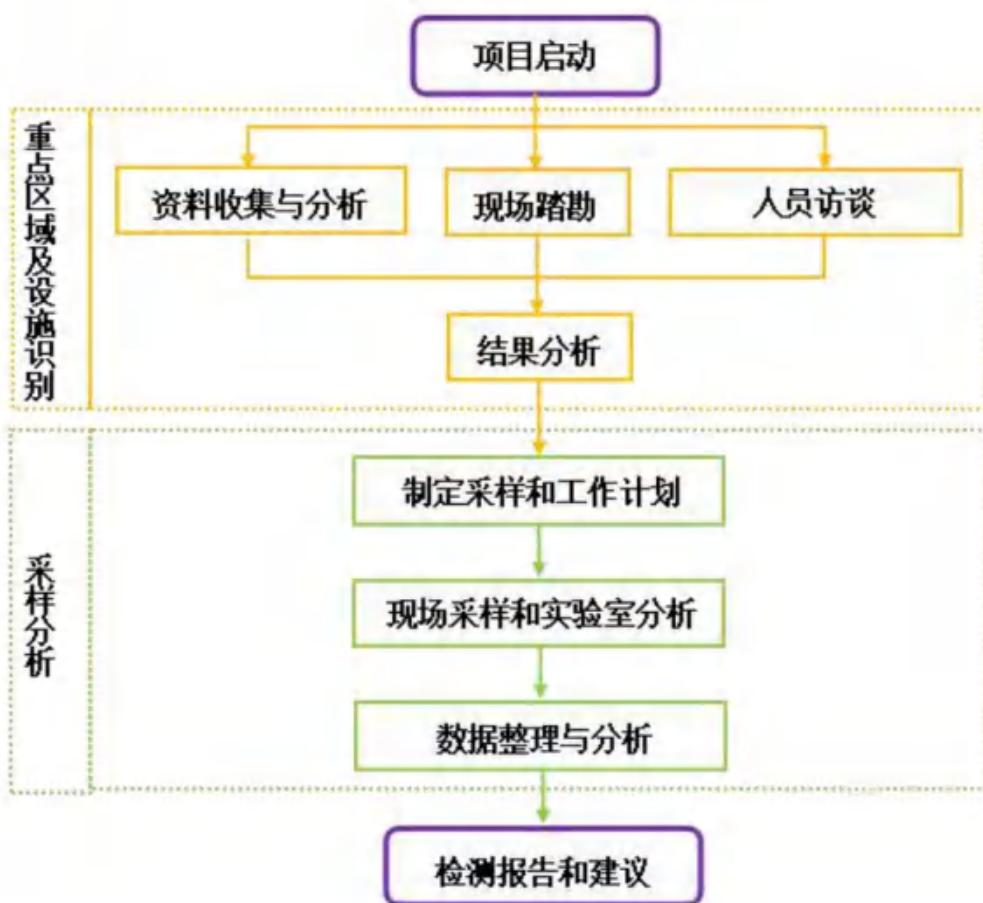
通过对收集到的各类资料信息的整理归纳，结合现场踏勘发现和人员访谈获得的情况进行考证和信息补充，综合分析后，初步识别确定企业内识别的重点区域或设施；然后，根据初步识别确定的情况，制定采样和分析工作计划，进行现场采样及实验室分析工作，提供检测报告及相关建议。项目实施具体技术路线，如图1.3-1。

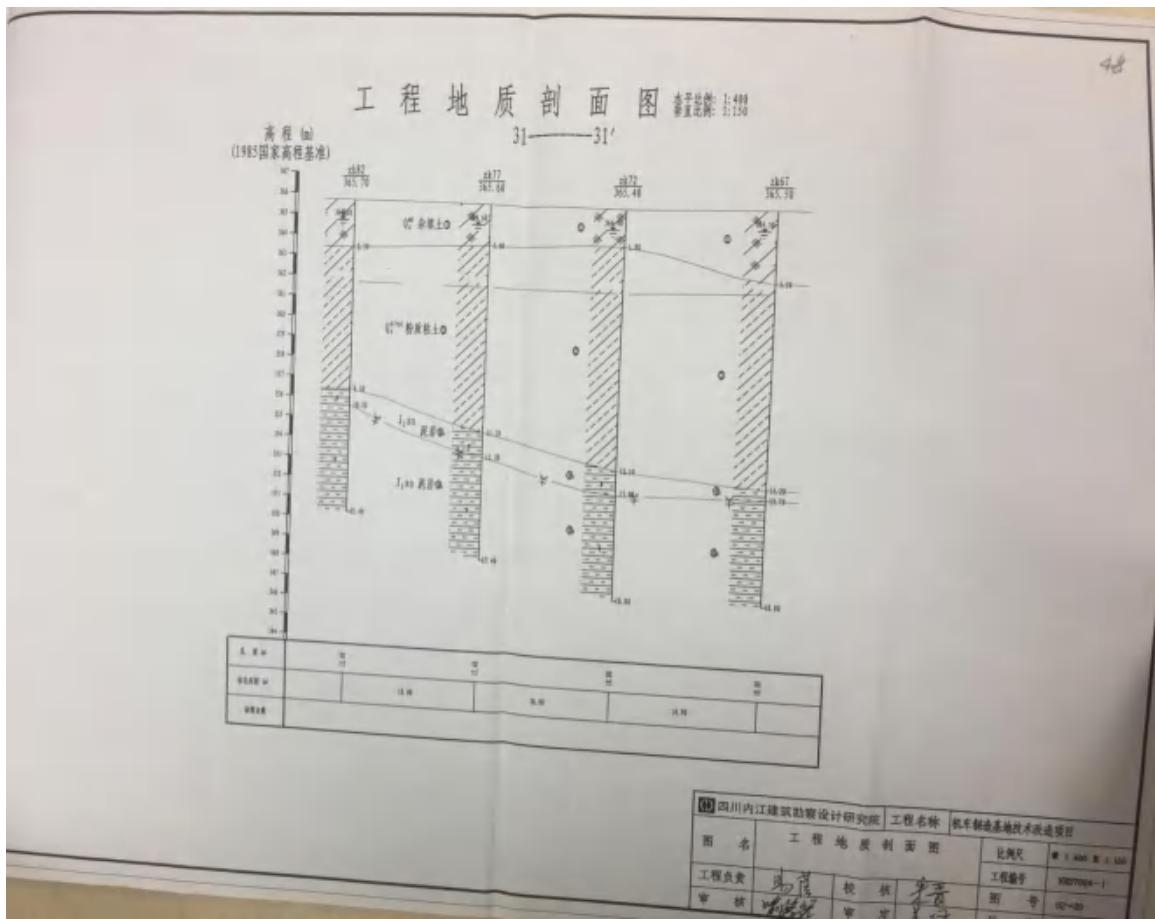
图3.3-1 中车资阳机车有限公司机车事业部北侧地质剖面图--来源《机车制造基地技术改造项目岩土工程勘察报告》

根据《机车制造基地技术改造项目岩土工程勘察报告（详勘）》（2009.1），地块内的地层从上至下为：第四系全新统人工堆积(Q4)填土，第四系全新统坡洪积（Q4dl+pl）粉质粘土、砾砂及侏罗系中统遂宁组（J2sn）。

①杂填土（Q4）：紫红色，松散，较湿，主要成分为泥岩岩屑碎块、建筑垃圾、植物根系组成，回填时未进行分层碾压压实，粒径差异大，结构松散，近期堆积，层厚0.50-6.20m，整个场地均匀分布；

②粉质粘土（Q4dl+pl）：褐红色，含氧化铁、铁锰质等，硬塑，韧性及干强度中等，稍有光泽反应，摇震无反应，局部夹薄层粘土及粉土，层厚1.30-10.70m，场地北侧缺失；

③砾砂（Q4dl+pl）：褐红色，主要由泥岩岩屑颗粒组成，充填少量粘性土，粒径大于2mm的颗粒质量约占总质量的41%，棱角形为主，很湿，中密，层厚0.60-6.00m，场地南侧局部分布；

④₁泥岩（J2sn）：紫红色，强风化，薄层状，层厚0.40-2.60m，整个场地均有分布；

④₂泥岩（J2sn）：紫红色，致密结构，中厚层状，中风化，节理裂隙不甚发育，岩芯主要呈长柱状。

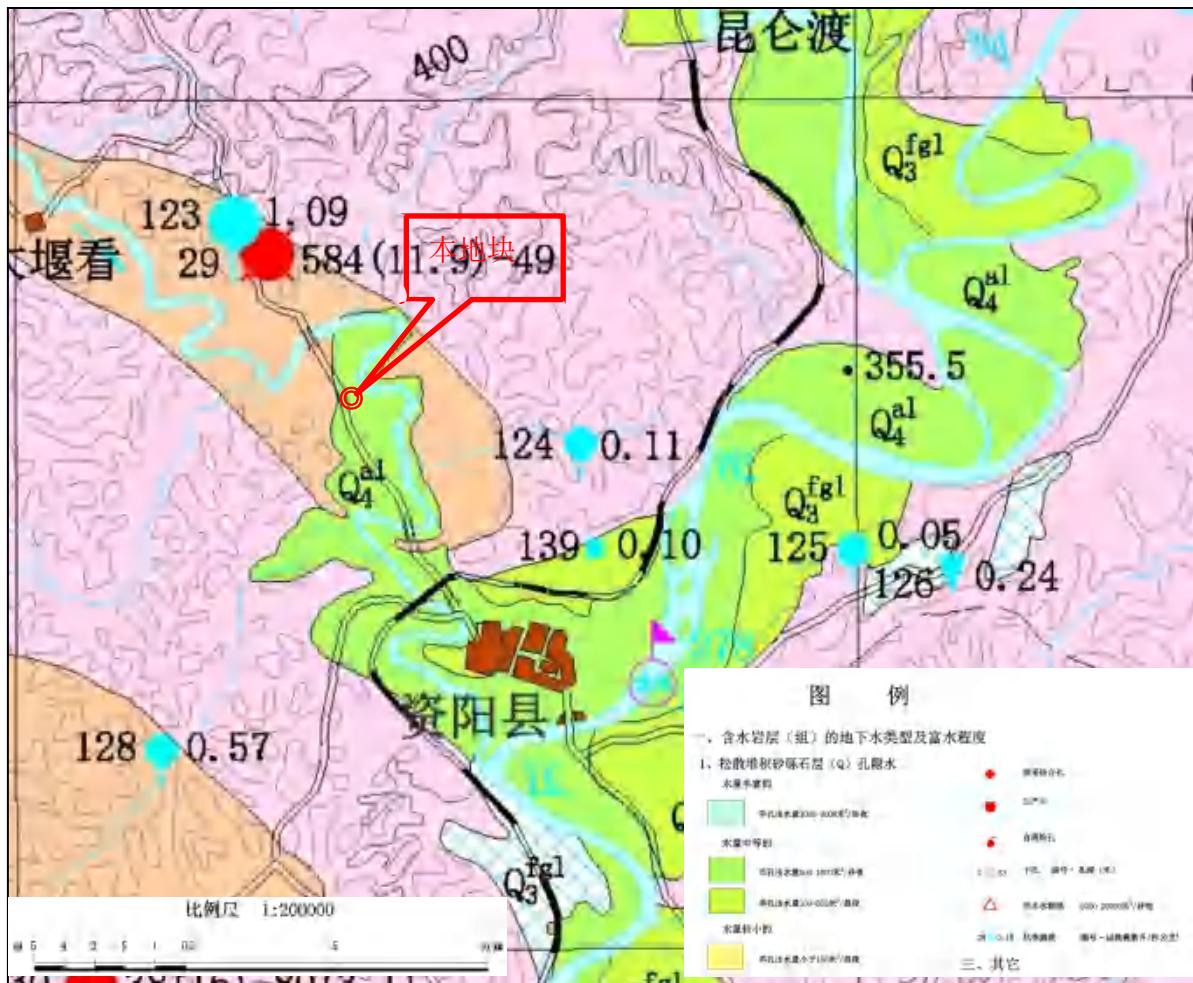
图3.2-2 项目区地下水类型

根据简阳幅综合水文地质图1：20万截图（图3.2-2），地块所在的含水岩层为松散堆积砂砾石层（Q）孔隙水，由粘质砂土、砂砾卵石层，组成漫滩。一级阶地含水层厚2-9米，民井水量10-100立方米/昼夜，单孔出水量500-1000立方米/昼夜，为HCO₃-Ca水，矿化度0.3-0.7克/升。

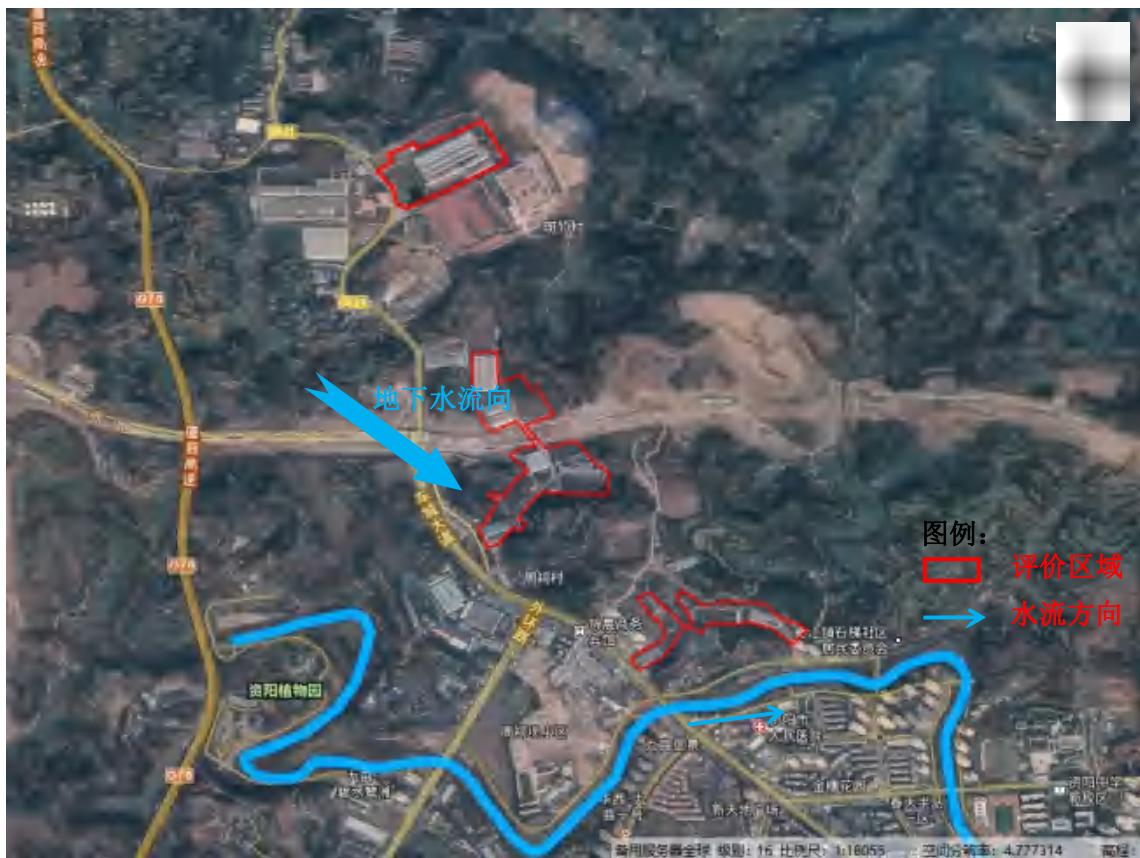
图3.2-3 中车资阳机车有限公司(曲轴分公司、锻造分公司及曲轴分公司水压机工区和原四分厂)
地下水流向图

资阳地势西高东低。厂区整体处于浅丘，地势西北高东南低（东侧有一九曲河和沱江）。根据厂区外环境关系图，最近受纳水体为九曲河，九曲河最终汇入沱江，沱江整体流向为自北（西北）向南（东南）流向，故初步判定本项目所在区域地下水整体流向为自北（西北）向南（东南）流向。

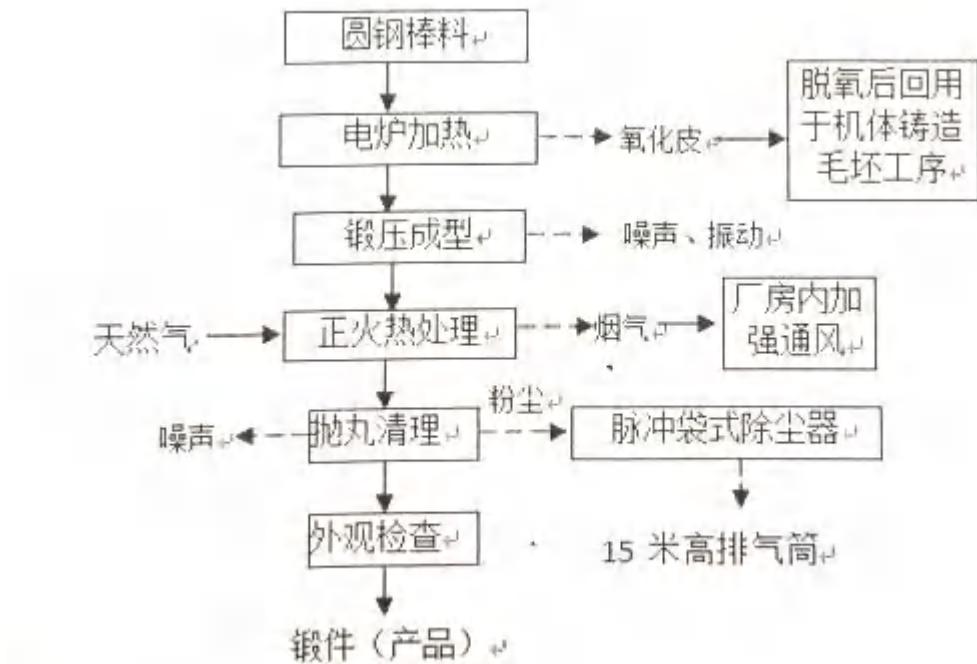
图 4.2-2 锻压和自由锻件生产工艺及产污环节图

- (1) 将外购的圆钢棒料进行电炉加热后定型；
- (2) 用天然气加热炉进行正火热处理；
- (3) 用密闭抛丸机进行抛丸清理（抛丸粉尘经布袋除尘处理）；
- (4) 成品外观检查后直接发货交用户。

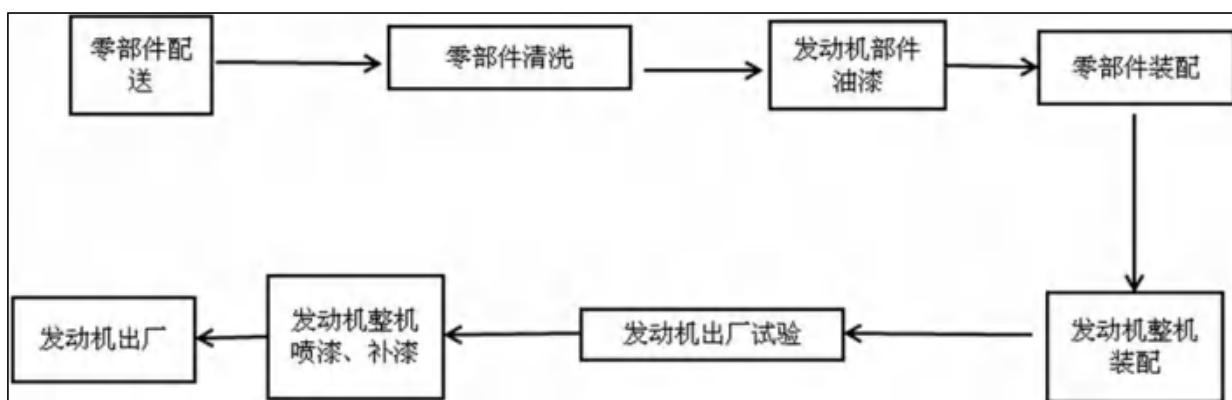
图 4.2-4 发动机生产工艺及产污环节图

发动机组装试验主要由三个生产班组完成，其中部件组装班负责发动机管子配管作业和零部件装配等工作。总组装班负责各类发动机进行组装。调试试验班负责发动机出厂试验工作。

(1) 部件组装班管子作业区：该车间将从外购买回来的原料管子根据生产需要利用砂轮切割机切割成不同长短的钢管。切割后的钢管通过弯管机进行弯管，形成不同形状，然后利用气焊或普通电焊将管子进行焊接。气焊采用氧气和乙炔焊接，焊接时用焊丝主要为普通碳钢焊丝，有时需使用铜焊丝；电焊采用二氧化碳保护焊，焊接用焊丝主要为碳钢焊丝，但有根据需要需使用铜焊丝。

其他车间生产来的各种发动机配件，经配送中心送至该车间组装作业区存放。组装作业人员将需要组装的发动机部件利用溶剂汽油进行清洗，清洗时作业人员利用刷子蘸取溶剂汽油对零部件表面进行擦拭，清洗后的零部件送入喷漆房内进行部件喷漆。喷漆后的部件再返回组装区域进行部件组装，组装后的零部件，利用密封胶将部分需要密封的区域进行密封。装配好的零部件再进行发动机整机装配，装配过程主要为人工手动作业。

装配好的发动机送至试验作业区域进行试验，试验时先对发动机进行水、燃油（燃气）、机油循环（主要用于润滑），消除各种泄露，然后再进行发动机试验。该试验区域共有8个试验台位，其中两台采用天然气作为燃料，5台采用柴油作为燃料。试验过程中每个试验台位均有人员进行巡视，采用两组人员轮流巡视，其中一组人员巡视，另一组人员在控制室内监控试验现场。经试验合格的发动机送至该车间喷漆房内进行喷漆作业，喷漆后的发动机在喷漆房内利用红外线灯管进行烘干。喷漆烘干后的发动机即可出厂。

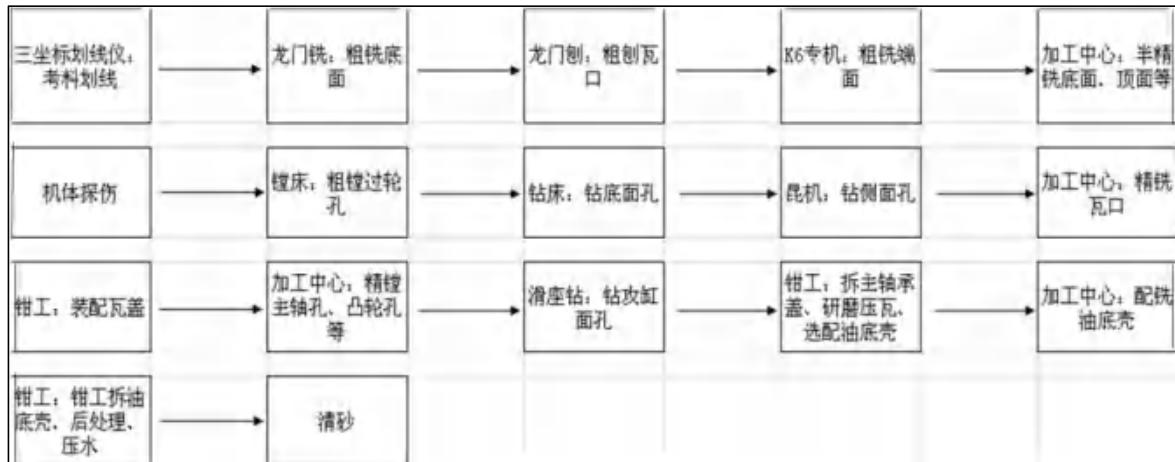
图 4.2-5 机体加工生产工艺流程图

外购的原料毛坯经行车吊至划线区域利用三坐标划线仪进行划线，划线时需

使用乙醇，经划线后的毛坯送至龙门刨床对其底面进行粗铣，然后经龙门铣床粗刨瓦口，再用 K6 专机粗铣端面。粗加工后的毛坯送至加工中心对其底面和顶面进行半精铣，然后再利用磁粉探伤机对其进行探伤。探伤后的机体利用镗床粗镗过轮孔、缸孔。用钻床钻底面孔、利用昆机钻侧面孔，然后再送至加工中心精铣瓦口。经精铣后的由钳工装配瓦盖，装好瓦盖后的机体送至加工中心对主轴孔、凸轮孔等进行半精镗，再上加工中心精镗缸孔，然后利用钻床钻攻缸面孔，钻完后将机体调至翻转胎对机体进行翻转，再吊运至加工中心精镗主轴孔。然后由钳工拆主轴承盖、研磨压瓦、选配铣油底壳，在将机体油底壳装配吊至加工中心配铣油底壳端面。最后由钳工拆油底壳、对其表面进行砂轮打磨以及压水试验，最后进行清洗。

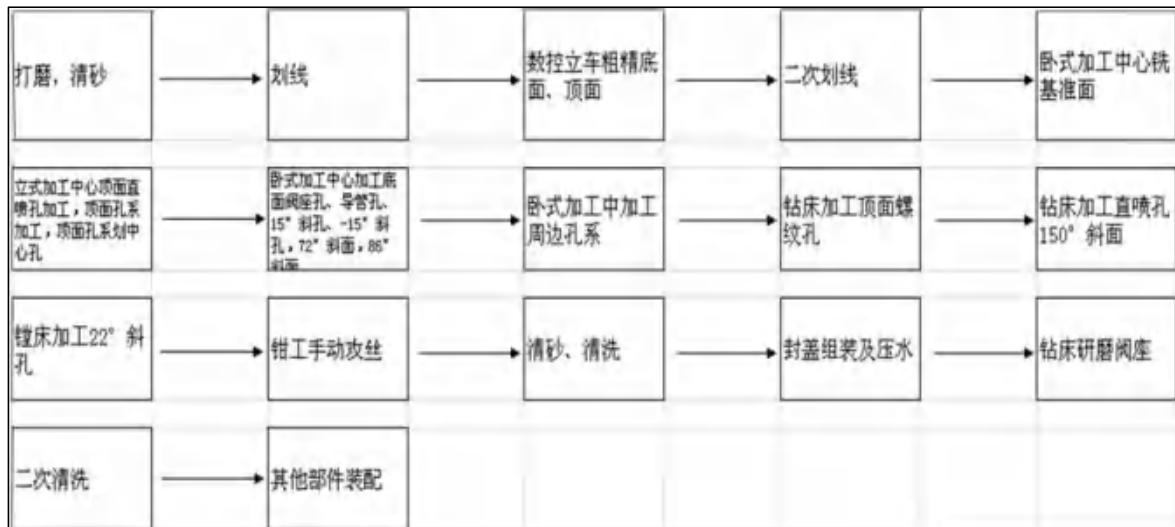
图 4.2-6 汽缸盖加工生产工艺流程图

外购的原料毛坯经打磨、清砂后，在划线平台进行划线，经划线后的毛坯送至立车对其底部和顶面进行粗、精加工。粗加工后的毛坯经二次划线后送至立铣铣基准面，然后在钻床进行顶面直喷孔导杆孔粗加工，底面水孔加工，在卧式铣床铣基准面、侧面、进排气道口面，经组合机床直喷孔加工、立式加工中心进行阀座孔、导管孔半精加工，再送至组合机床进行底面阀座孔、导管孔。钻床加工顶面螺纹孔以及直喷孔，再经镗床加工斜孔，钳工手动攻丝，最后对其表面进行砂轮打磨（清砂），打磨后的机体利用防锈清洗液自动对其表面进行清洗。清洗后的气缸盖进行封盖组装以及压水，然后利用钻床研磨阀座，再进行二次清洗，再装上其他零部件。加工过程中需使用切削液进行润滑和冷却。

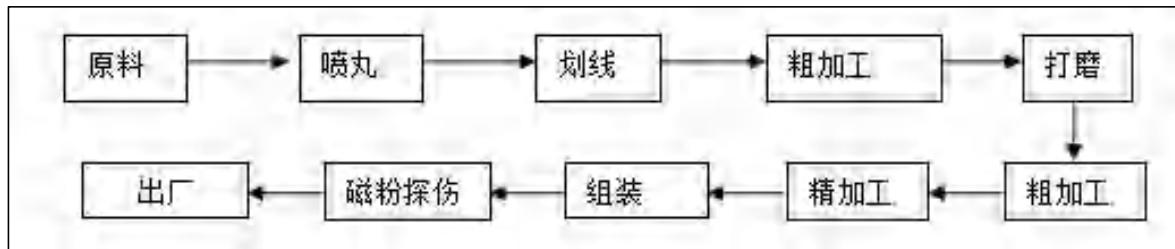
图 4.2-7 连杆加工生产工艺流程图

外购原料连杆送至该班组后，先利用该班组配备的密闭抛丸机对其表面进行

抛丸处理（钢丸），经抛丸除锈后的连杆送至划线平台进行划线作业。划线后的原料进行粗加工处理以及砂轮打磨，粗加工主要涉及的工艺设备有数控铣床、卧式铣床、液压仿型铣床、龙门铣、钻床、以及砂轮打磨等。经粗加工后的连杆送至精加工作业区域进行精加工，精加工涉及的工艺设备包括磨床、加工中心、钻床、镗床等。精加工后的连杆组装上各种配件后，进行磁粉探伤，最后入库。

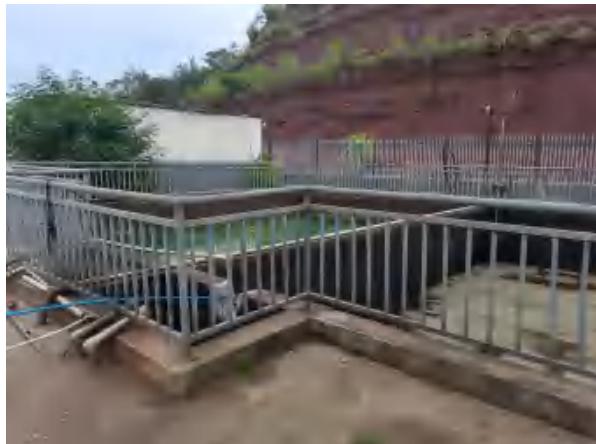
序号	区域类别	区域	重点场所、重点设施设备	土壤及地下水污染防治措施	现状
1	储罐区	发动机事业部柴油罐	发动机事业部柴油罐	地面硬化+防渗，四周设有围堰，各个罐体均有阀门，未见泄漏痕迹	未见明显泄露痕迹
2	污水处理站	中车资阳机车有限公司曲轴分公司污水处理站	位于曲轴分公司，主要处理发动机事业部含油废水，废水处理池均为地下储存池，废水输送管线属于地上管线	地下水池埋深约4米，池体采取整体钢筋混凝土一体浇筑+防渗防腐措施	现场无液体渗漏痕迹(无法判断接地池体底部是否存在泄漏)
		锻造分公司、曲轴分公司水压机工区污水处理站	位于锻造分公司、曲轴分公司水压机工区，主要处理水压机含油废水，废水处理池均为地下储存池，废水输送管线属于地上管线	地下水池埋深约4米，池体采取整体钢筋混凝土一体浇筑+防渗防腐措施	现场无液体渗漏痕迹(无法判断接地池体底部是否存在泄漏)
3	生产装置区	发动机事业部	老试验、老组裝作业区	车间地面采用水泥混凝土+环氧漆进行防腐防渗处理	未见明显泄露痕迹
		曲轴分公司	凸轮轴车间	车间地面采用水泥混凝土，部分重点区域采用环氧漆进行防腐防渗处理	未见明显泄露痕迹
		中车资阳机车有限公司原四分厂(资阳晨风天	热处理车间	车间地面采用水泥混凝土，部分重点区域采用环氧漆进行防腐防渗处理	未见明显泄露痕迹

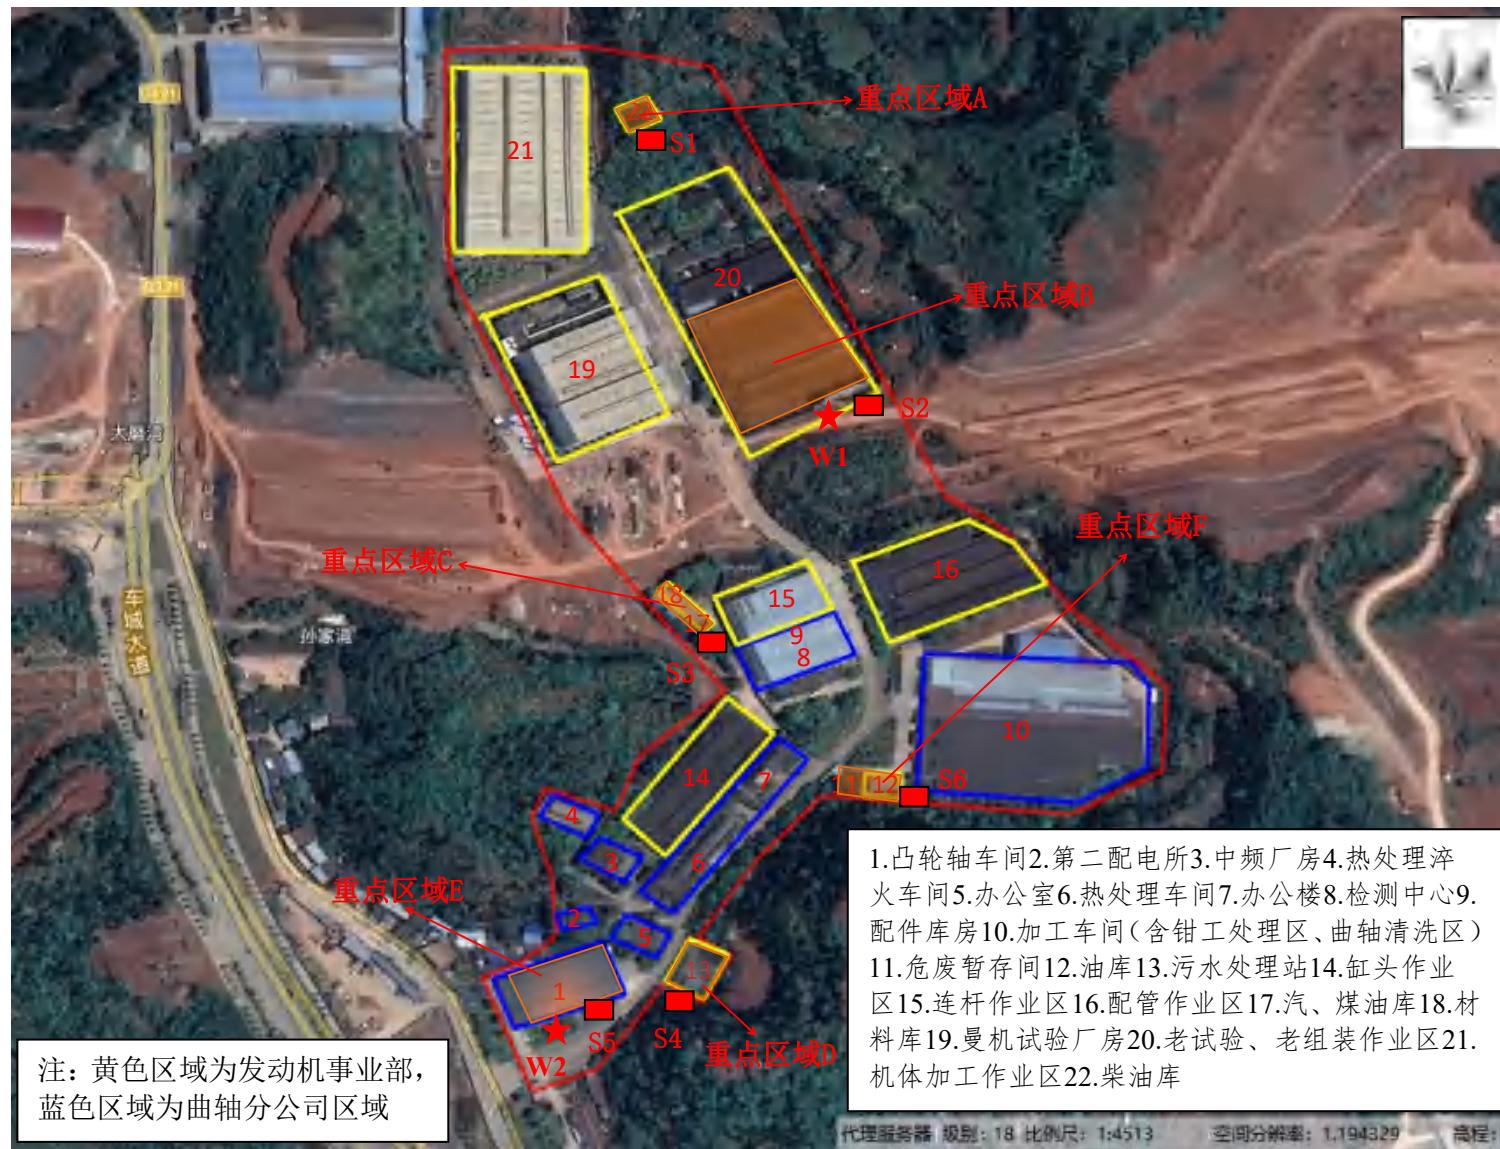
图6.1-1 曲轴分公司、发动机事业部、检测中心重点单元及相应监测点/监测井的布设位置

重点单元	单元内重点场所/设施/设备/生产活动	防渗类型	重点单元现状	单元类别	布点类别	点位编号	点位坐标	点位位置	布设原因	布设依据
曲轴分公司(发动机事业部)										
重点单元 A	发动机事业部柴油罐	现场无污染痕迹	二类	土壤	S1	E104°36'57.36" N30°10'0.86"	柴油罐下游	点位设置于柴油罐下游，不影响企业正常生产、不破坏原有硬化及防渗	液态化学品贮存区	
					W1	E104°37'1.96" N30°09'53.79"	柴油罐下游	1.点位设置于柴油罐下游，发动机事业部老试验、老组装作业区，不影响企业正常生产、不破坏原有硬化及防渗同时 也便于管理； 2.利用企业区域内现有的地下水监测井，符合 HJ1209 及 HJ164 的筛选要求， 可以作为地下水污染物监测井		
重点单元 B	发动机事业部老试验、老组装作业区	现场无污染痕迹	二类	土壤	S2	E104°37'2.89" N30°09'54.39"	老试验、老组装作业区南侧下游	点位设置于老试验、老组装作业区南侧下游，不影响企业正常生产、不破坏原有硬化及防渗	生产区	
重点单元 C	发动机事业部汽、煤油库	现场无污染痕迹	二类	土壤	S3	E104°36'59.06" N30°09'48.02"	发动机事业部汽、煤油库南侧下游	点位设置于发动机事业部汽、煤油库南侧下游绿化带，不影响企业正常生产、 不破坏原有硬化及防渗	液态化学品贮存区	
重点	发动机事业部污水处	现场	一	土	S4	E104°36'58.40"	污水处理站南侧	点位设置于污水处理站南侧绿化带，不	废水

单元D	理站		无污染痕迹	类壤		N30°09'38.63"	绿化带	影响企业正常生产、不破坏原有硬化及防渗	处理	
曲轴分公司										
重点单元E	曲轴分公司凸轮轴车间		现场无污染痕迹	二类	土壤	S5	E104°36'55.38" N30°09'38.07"	凸轮轴车间南侧绿化带	点位设置于凸轮轴车间南侧绿化带，不影响企业正常生产、不破坏原有硬化及防渗	
					地下水	W2	E104°36'54.73" N30°09'37.84"	凸轮轴车间南侧绿化带	1.点位设置于凸轮轴车间南侧绿化带，不影响企业正常生产、不破坏原有硬化及防渗 2.利用企业区域内现有的地下水监测井，符合HJ1209及HJ164的筛选要求，可以作为地下水污染物监测井	
重点单元F	曲轴分公司危废暂存间		现场无污染痕迹	二类	土壤	S6	E104°37'3.97" N30°09'43.73"	油库南侧绿化带	点位设置于油库南侧绿化带，不影响企业正常生产、不破坏原有硬化及防渗	危险废物贮存区
	曲轴分公司油库		现场无污染痕迹							液态化学品贮存区
锻造分公司、曲轴分公司水压机工区										
重点单元	锻造分公司、曲轴分公司水压机工区污水处		现场无污	一类	土壤	S7	E104°36'42.33" N30°10'29.48"	污水处理站南侧绿化带	点位设置于污水处理站南侧绿化带，不影响企业正常生产、不破坏原有硬化及	废水处理

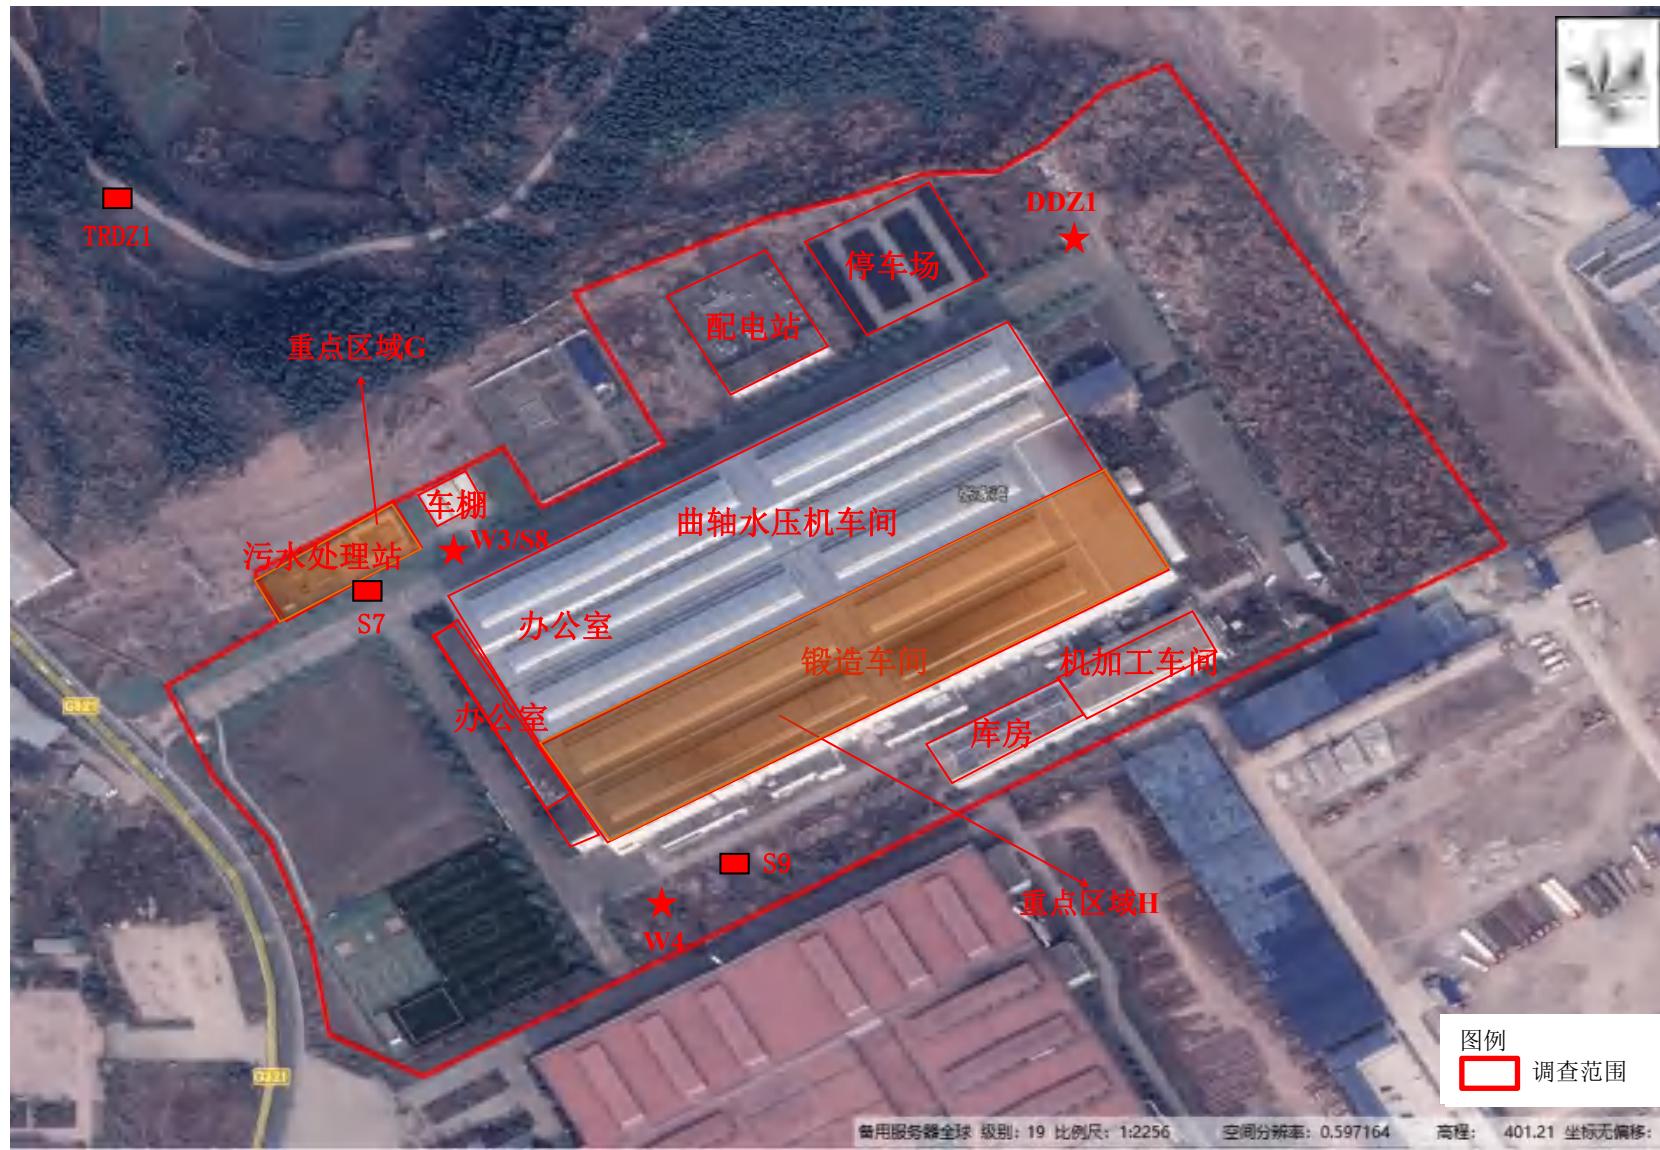
图 6.1-2 锻造分公司、曲轴分公司水压机工区重点单元及相应监测点/监测井的布设位置

G	理站		染痕迹			S8	E104°36'44.10" N30°10'30.10"	污水处理站东南侧绿化带	防渗	
						W3	E104°36'44.10" N30°10'30.10"			
重点单元 H	锻造分公司、曲轴分公司水压机工区锻造车间		现场无污染痕迹	二类	土壤	S9	E104°36'47.87" N30°10'25.48"	锻造车间南侧绿化带	点位设置于锻造车间南侧绿化带，不影响企业正常生产、不破坏原有硬化及防渗	生产区
					地下水	W4	E104°36'46.60" N30°10'24.88"	污水处理站下游，锻造车间南侧绿化带	1.点位设置于污水处理站下游，锻造车间南侧绿化带，不影响企业正常生产、不破坏原有硬化及防渗 2.利用企业区域内现有的地下水监测井，符合HJ1209及HJ164的筛选要求，可以作为地下水污染物监测井	
原四分厂										
重点单元 I	中车资阳机车有限公司原四分厂（资阳晨风天勤科技有限公司）热处理车间		现场无污染痕迹	二类	土壤	S10	E104°37'18.74" N30°09'22.04"	热处理车间南侧	点位设置于热处理车间南侧，不影响企业正常生产	生产区
					地下水	W5	E104°37'18.30" N30°09'21.73"	热处理车间南侧		
重点单元 J	中车资阳机车有限公司原四分厂（资阳晨风天勤科技有限公司）危废暂存间		现场无污染痕迹	二类	土壤	S11	E104°37'35.92" N30°09'23.45"	危废暂存间旁侧绿化带	点位设置于危废暂存间旁侧绿化带，不影响企业正常生产、不破坏原有硬化及防渗	危险废物贮存区
					地下	W6	E104°37'36.04" N30°09'23.33"	危废暂存间旁侧	点位设置于危废暂存间旁侧，不影响企业正常生产

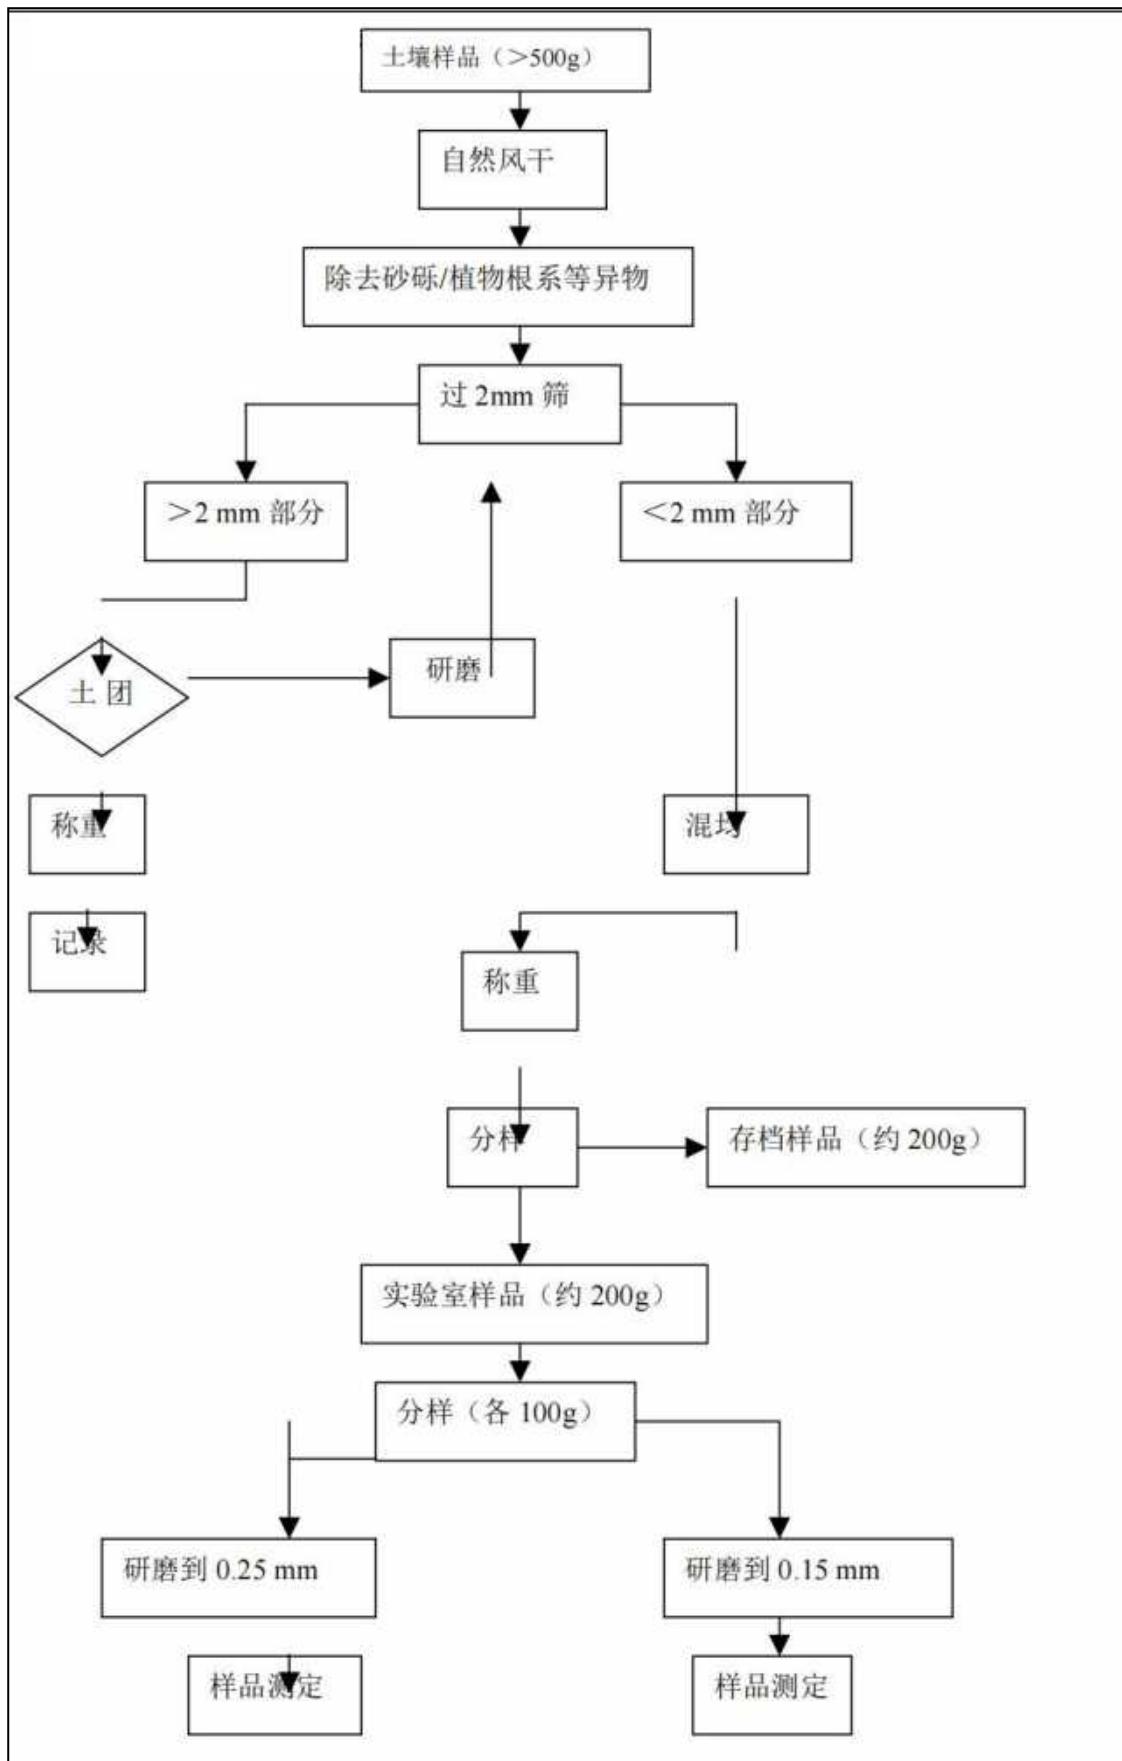
图7.3-1 土壤重金属和无机物样品制备及检测流程图

土壤样品经运输送至实验室后，先清点核对后送至风干室进行自然风干，风干后进行过筛除杂，再进入磨样室进行磨样。样品的具体制作过程见图 7.2-1.
