眉山天府新区 2023 年“一住两公”
(仁寿县 2021 年第 39 批次) 地块
土壤污染状况初步调查报告

委托单位：四川天府新区眉山管理委员会规划和自然资源局
编制单位：四川和鉴检测技术有限公司

二〇二三年十二月

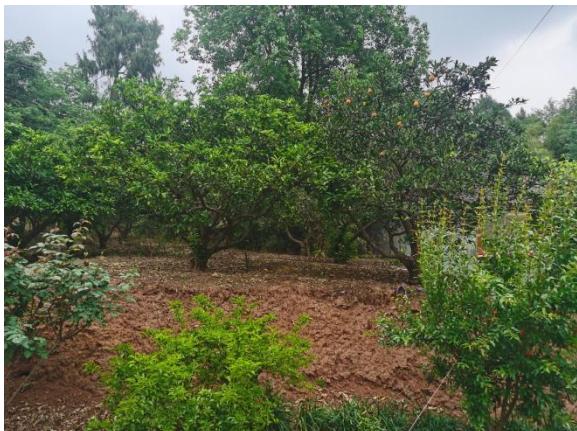
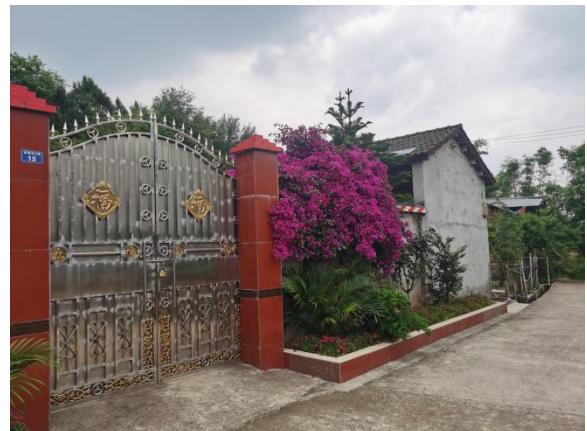
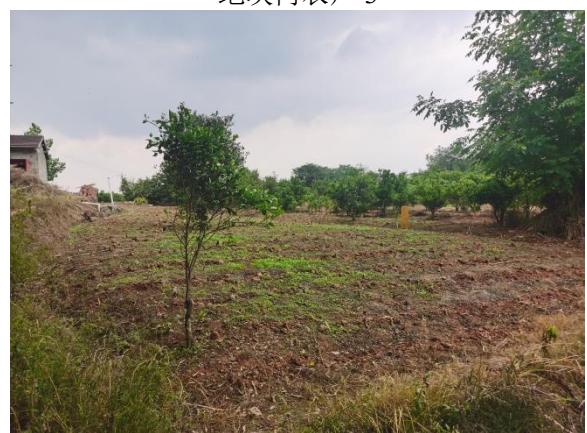
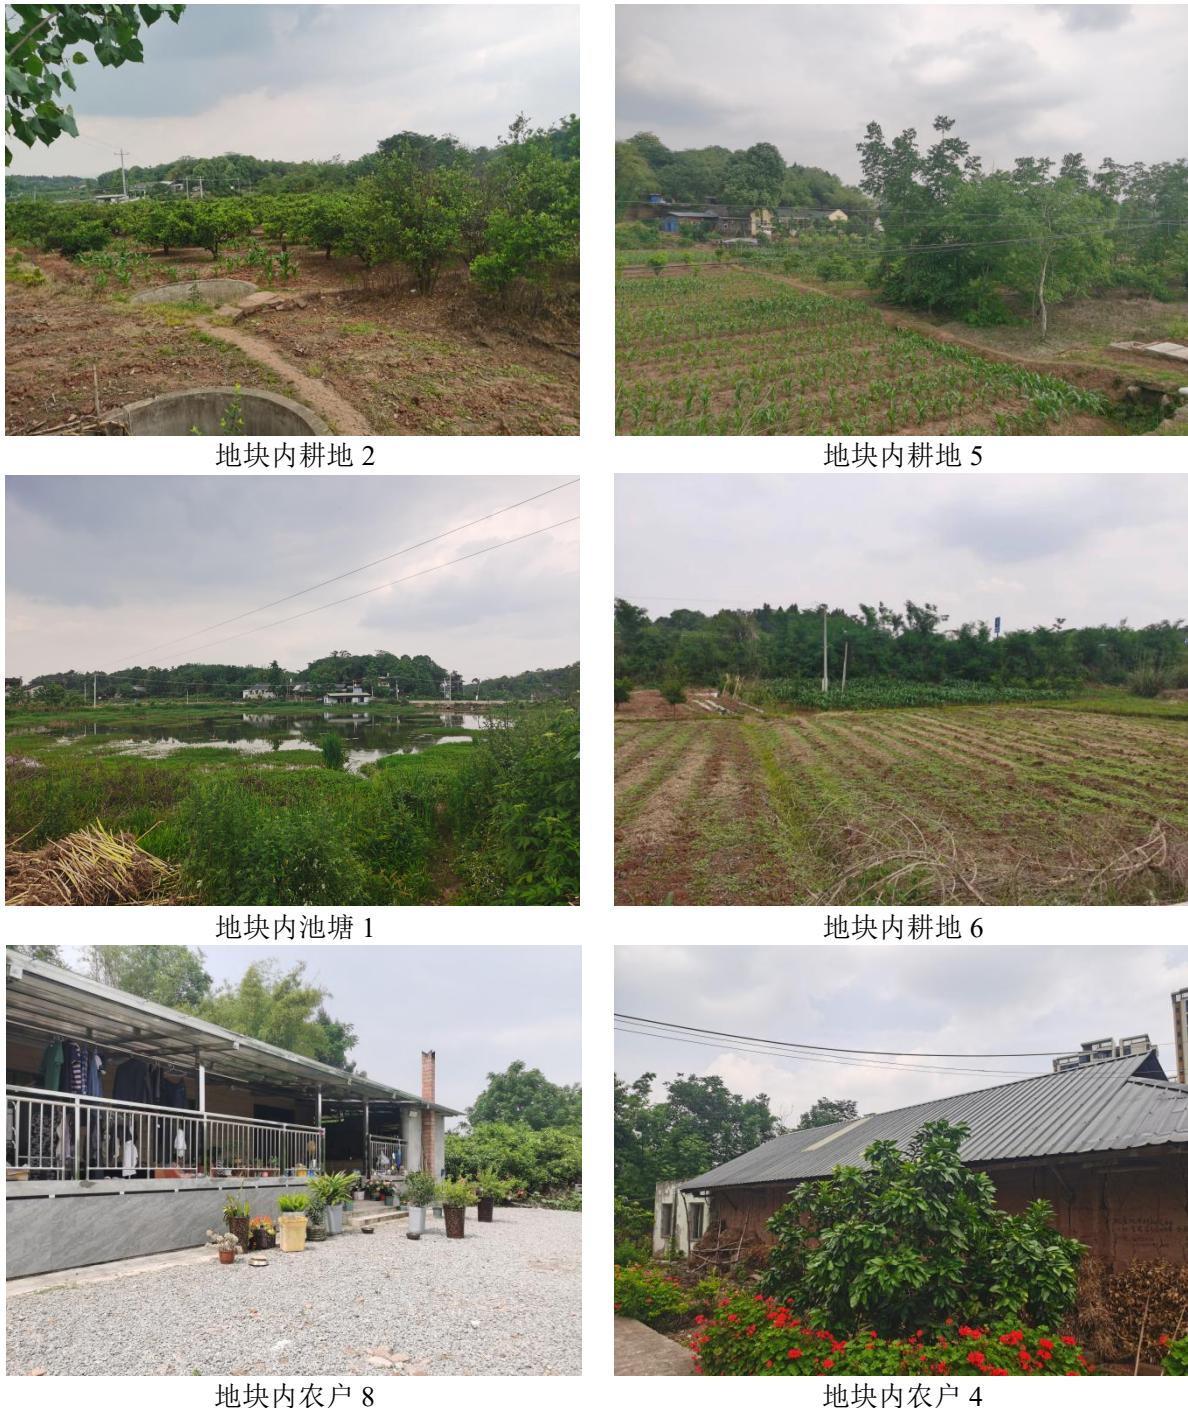
图 3.5-2 地块内现状照片

评估地块位于四川省眉山市仁寿县观寺镇许家湾（天府新区快速通道西侧），占地面积共计 530860.77m²，根据现场踏勘（2023 年 10 月）情况，地块内现为耕地、池塘和农户，大部分区域为耕地和农户，西侧和南侧各有一个池塘，地块内地势整体较为平缓。地块内平面布局见图 3.5-1，现状照片见图 3.5-2。

地块内耕地 3

地块内农户 3

地块内池塘 2

地块内耕地 4

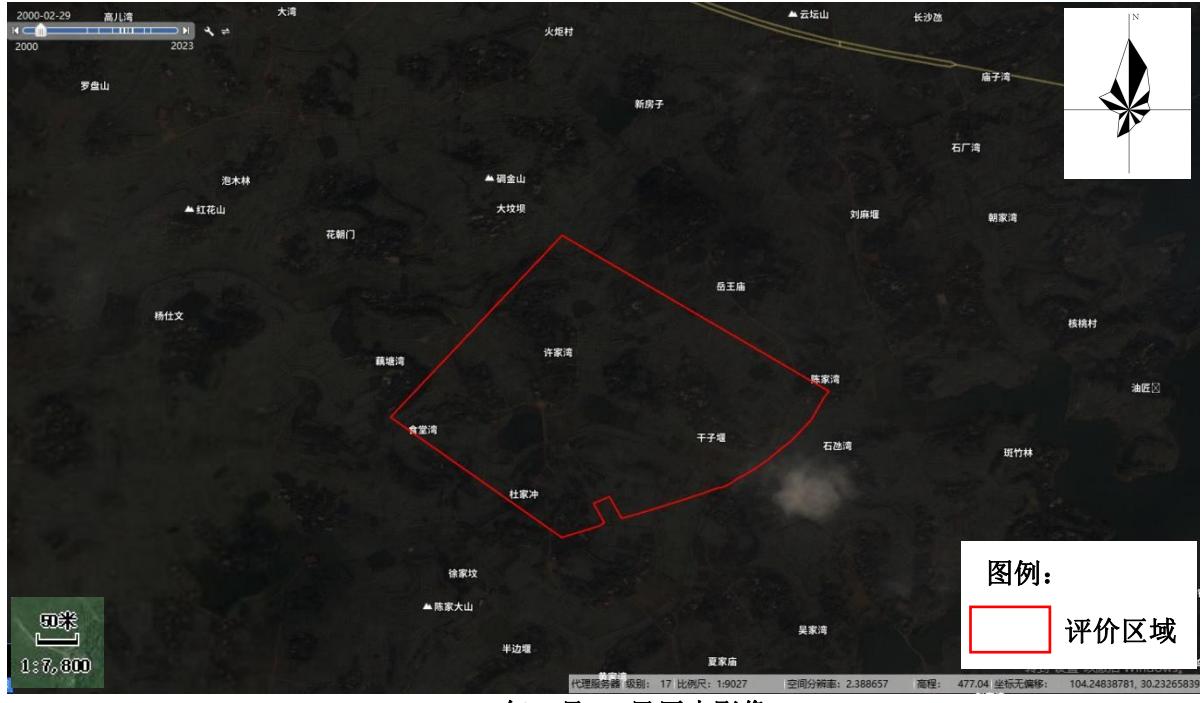
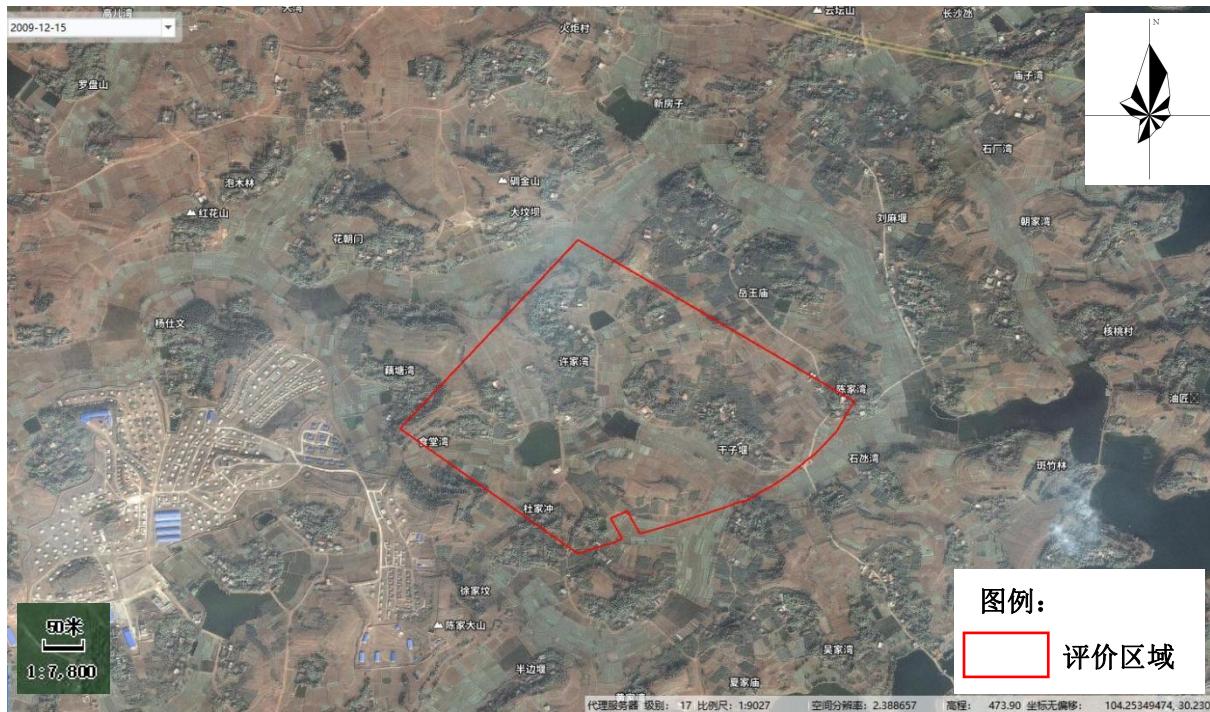
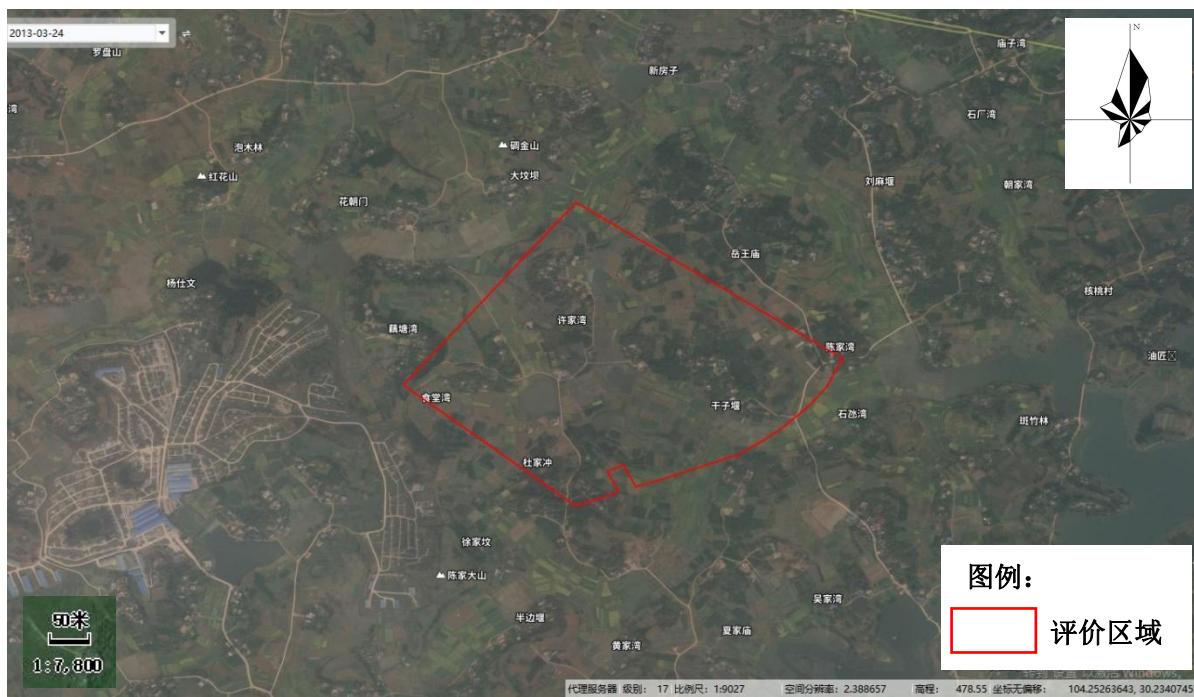
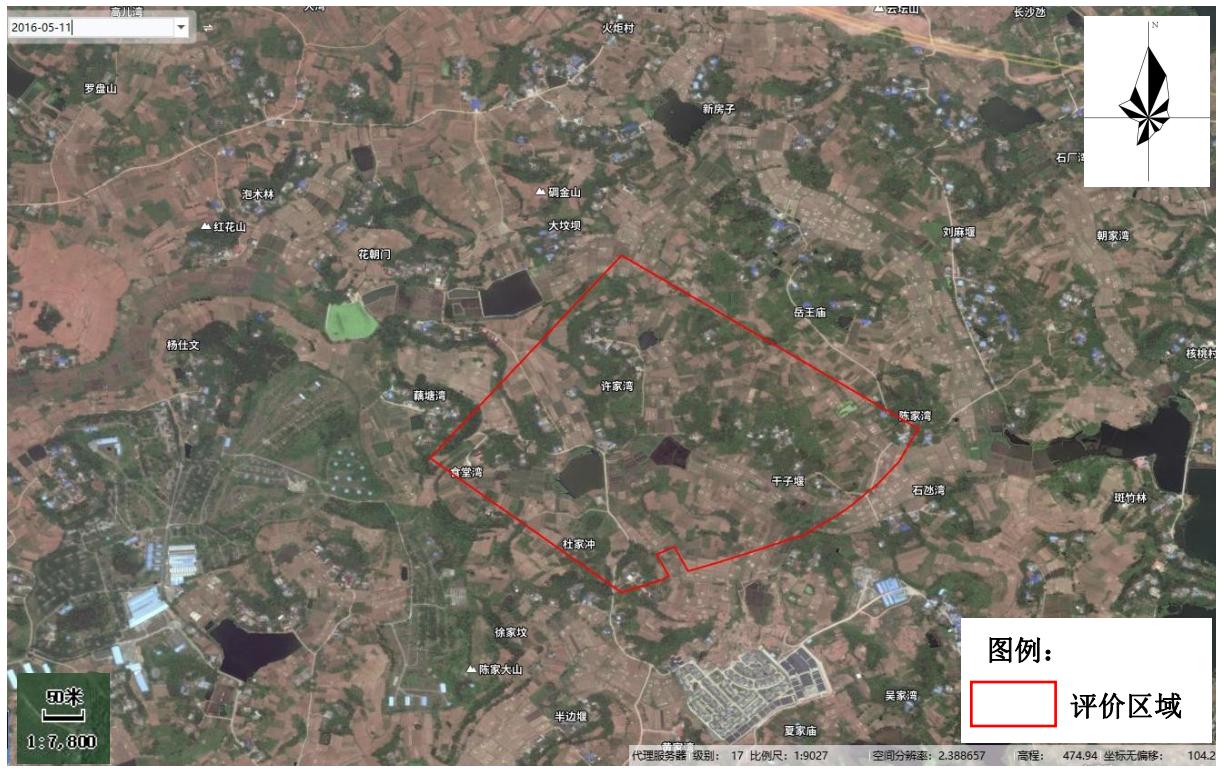
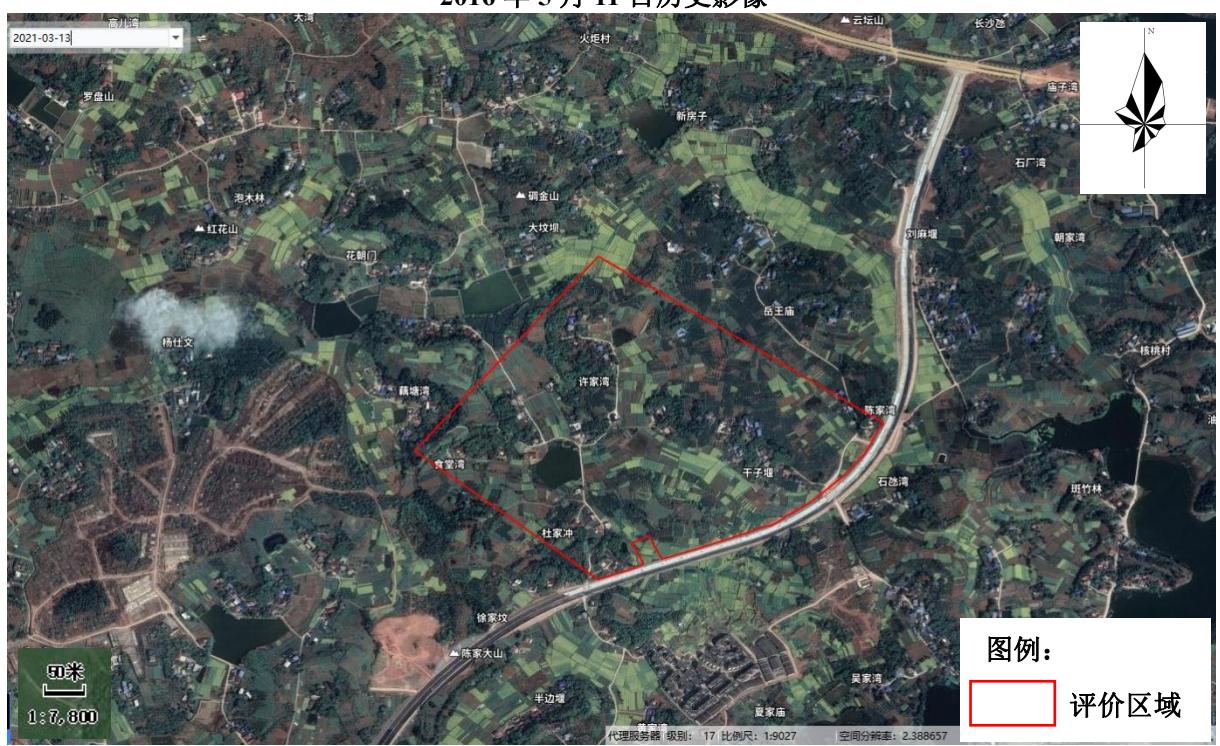
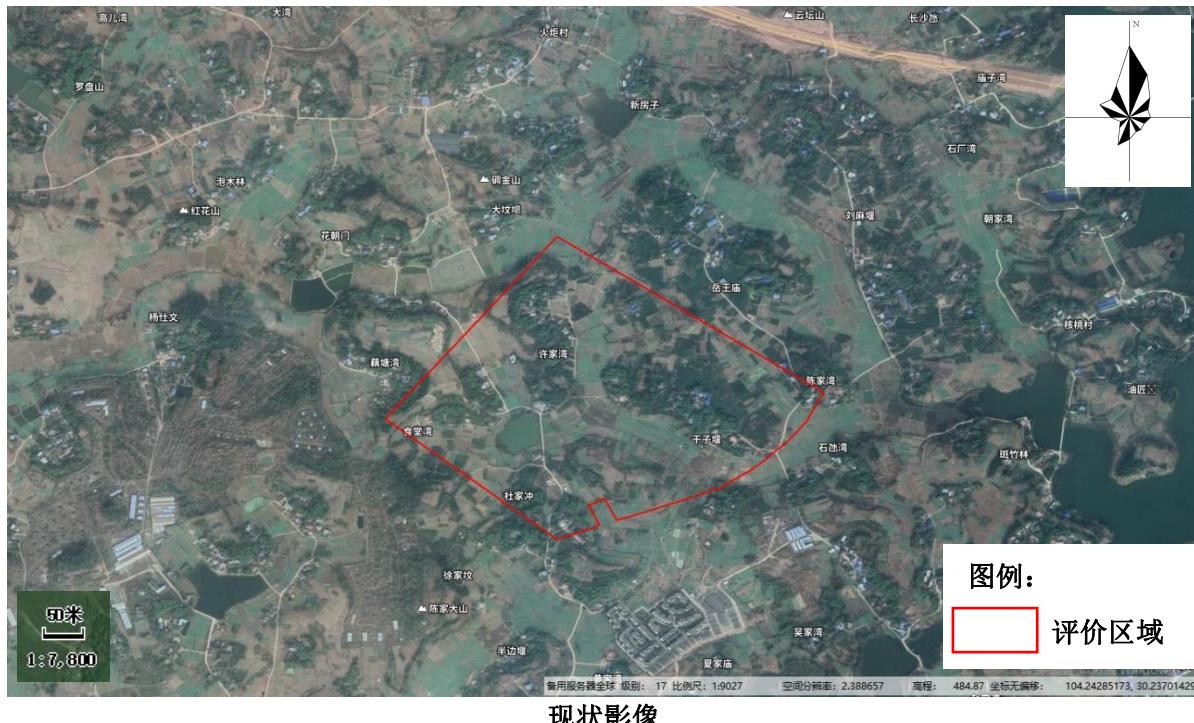
图 3.5-3 评价区域历史影像图

本地块历史主要来自其卫星历史影像 2000.2-2021.3，并结合人员访谈确定。地块利用历史见表 3.5-2，地块空间历史影像见图 3.5-3。

时间	类型	活动内容	来源
2000 年以前	农村环境	耕地、池塘、农户	人员访谈和空间 历史影像
2000 年至今	农村环境	无明显变化

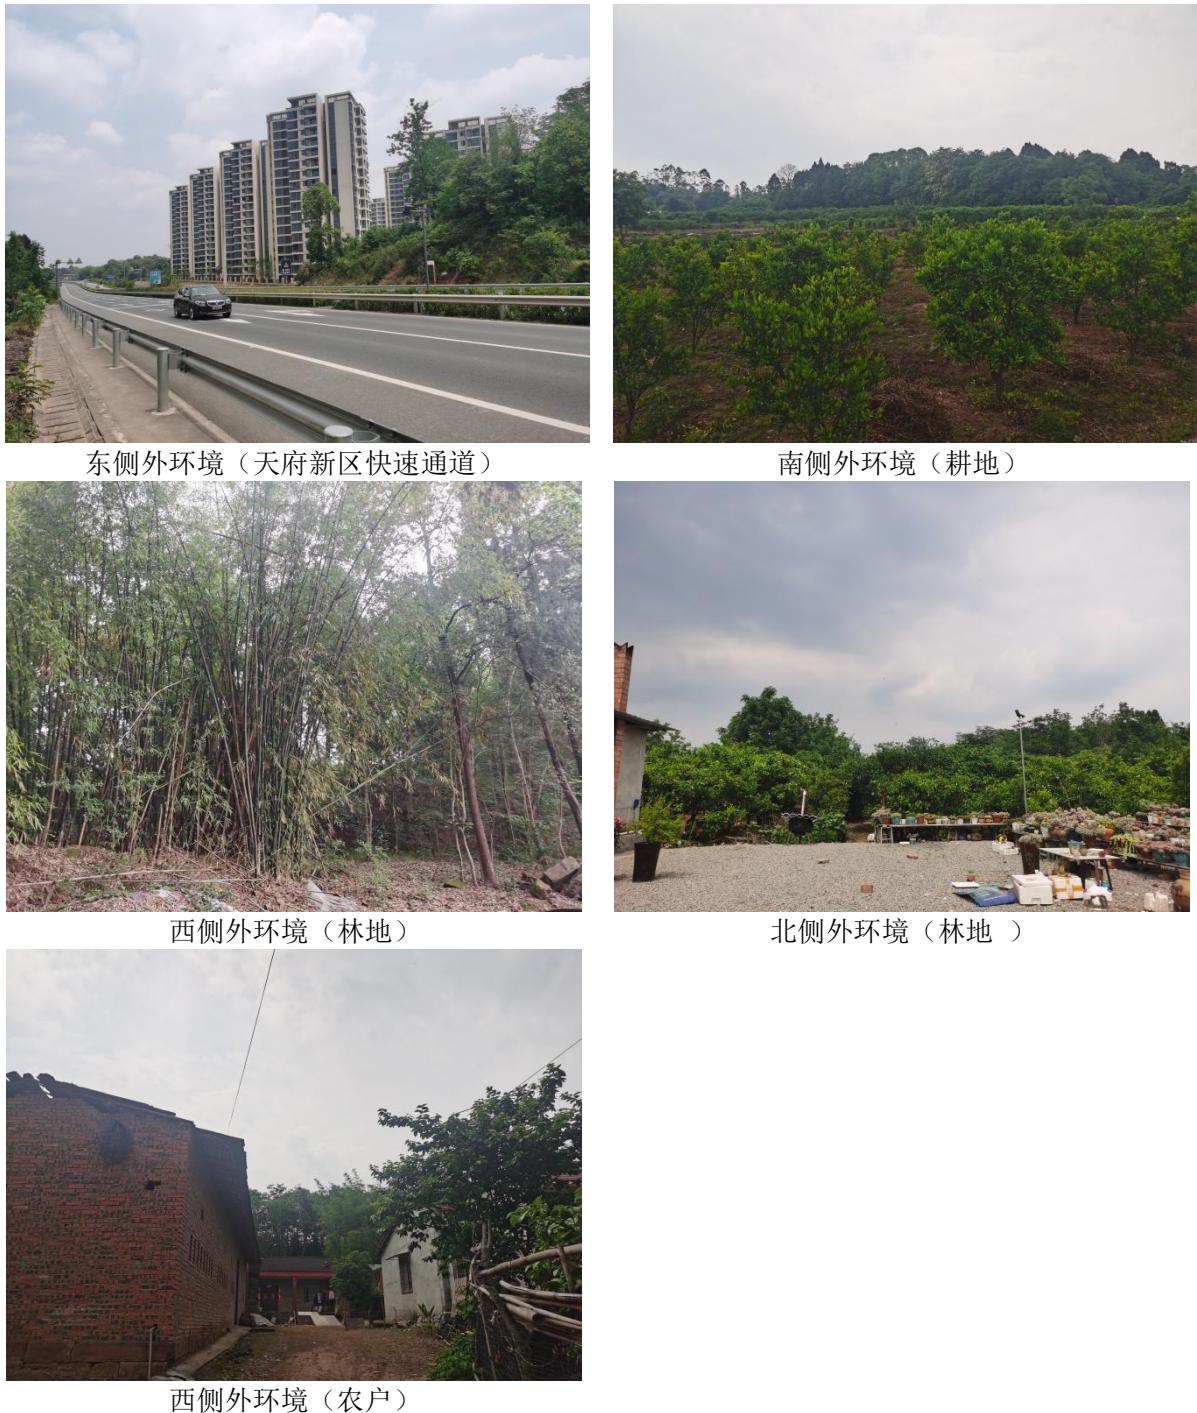
图 3.6-1 相邻地块现状照片

评估地块位于四川省眉山市仁寿县观寺镇许家湾（天府新区快速通道西侧），属农村环境，相邻地块东侧为天府新区快速通道，西侧为林地和农户，南侧为耕地，北侧为林地。根据人员访谈及卫星影像图，相邻地块分布见表 3.6-1，相邻地块现状照片见图 3.6-1。

方位	现状名称	距离
东侧	天府新区快速通道	紧邻
西侧	林地	紧邻
	农户	紧邻
南侧	耕地	紧邻
北侧	林地	紧邻

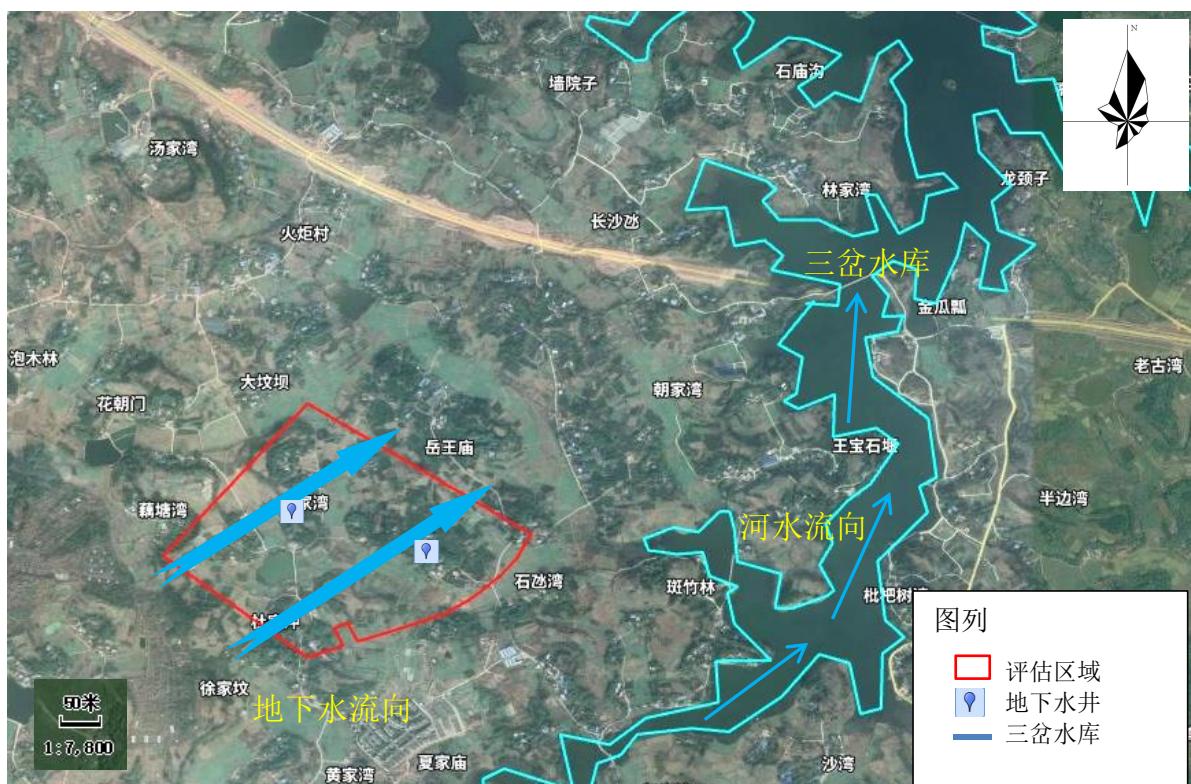
图 4.2-1 地下水流向图

区域整体地形地势较为平缓，根据三岔水库流向分析，地块所在区域地下水流向为西南向东北方向，最终汇入三岔水库，地下水流向见图 4.2-1。

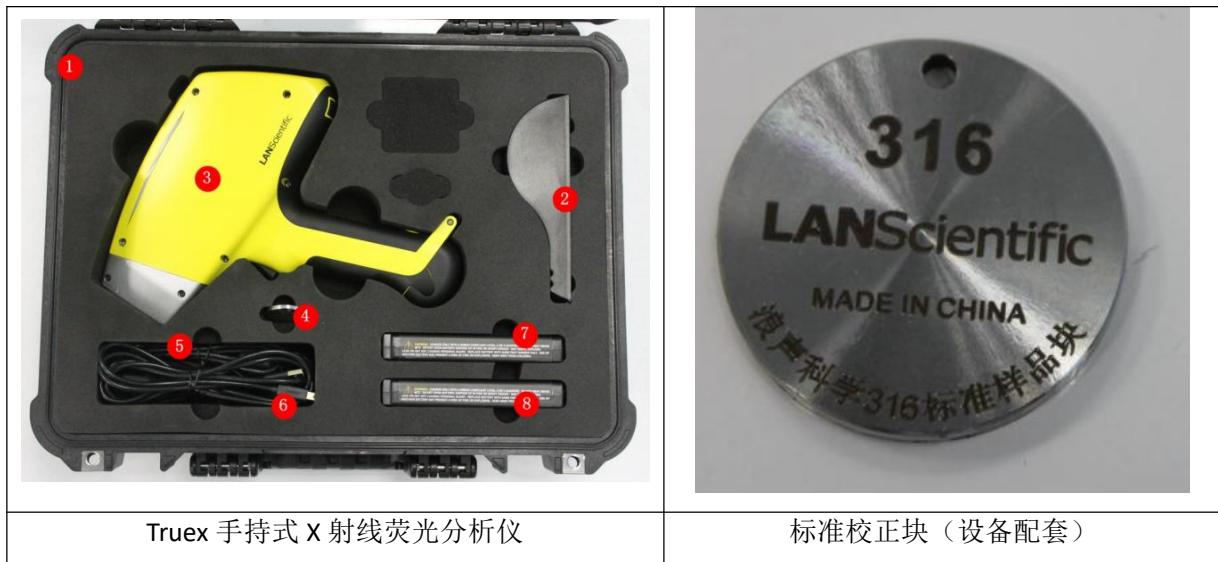
图 7.5-1 快检设备示意图

序号	内容	快检设备信息
1	设备名称	手持式 X 射线荧光分析仪
2	设备型号	TrueX700
3	生产厂商	苏州浪声科学仪器有限公司
4	最小检出限	1ppm
5	置信区间	95%
6	误差	±2 δ (仪器显示)

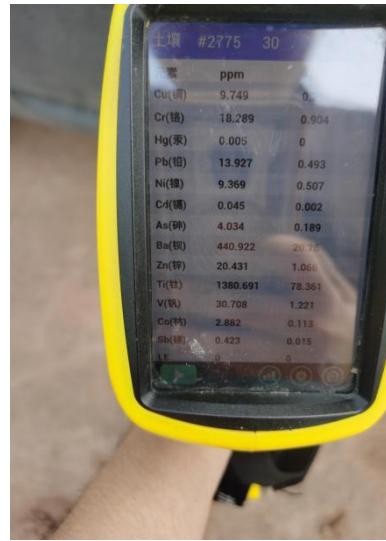
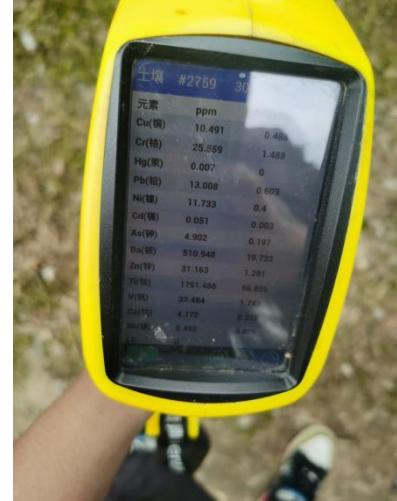
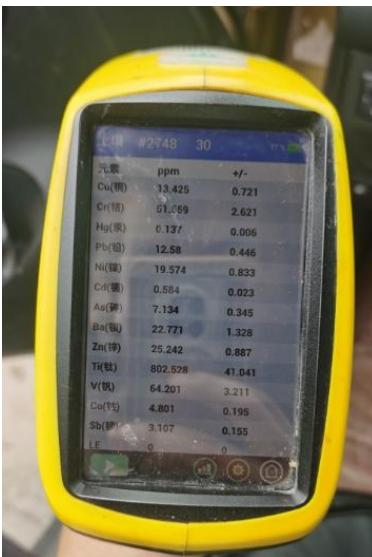
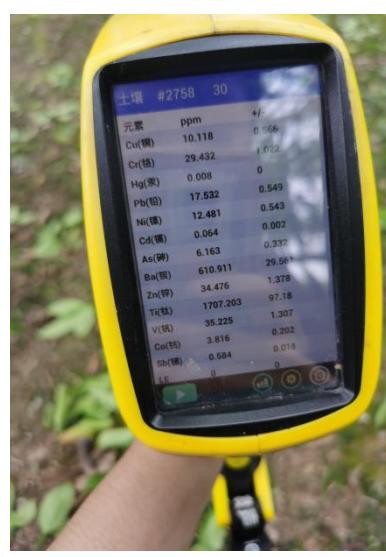
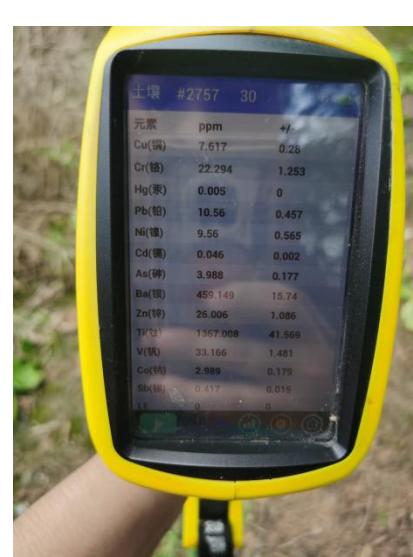
图 7.5-2 现场快检照片

KJ1#快检数据照片

KJ5#快检数据照片

KJ6#快检数据照片

KJ7#快检数据照片

KJ8#快检数据照片
