# 珙县洛亥镇中心小学校地块土壤污染状况

## 初步调查报告

委托单位：珙县洛亥镇人民政府

编制单位：四川和鉴检测技术有限公司

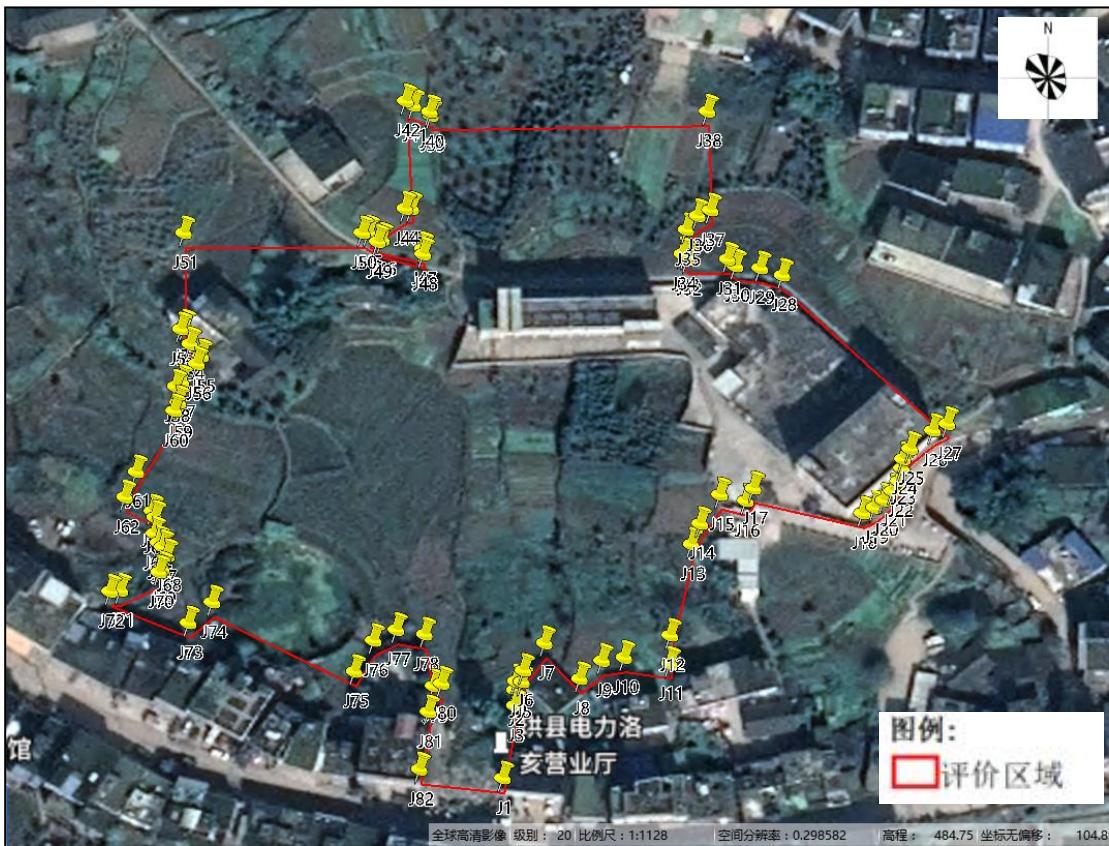
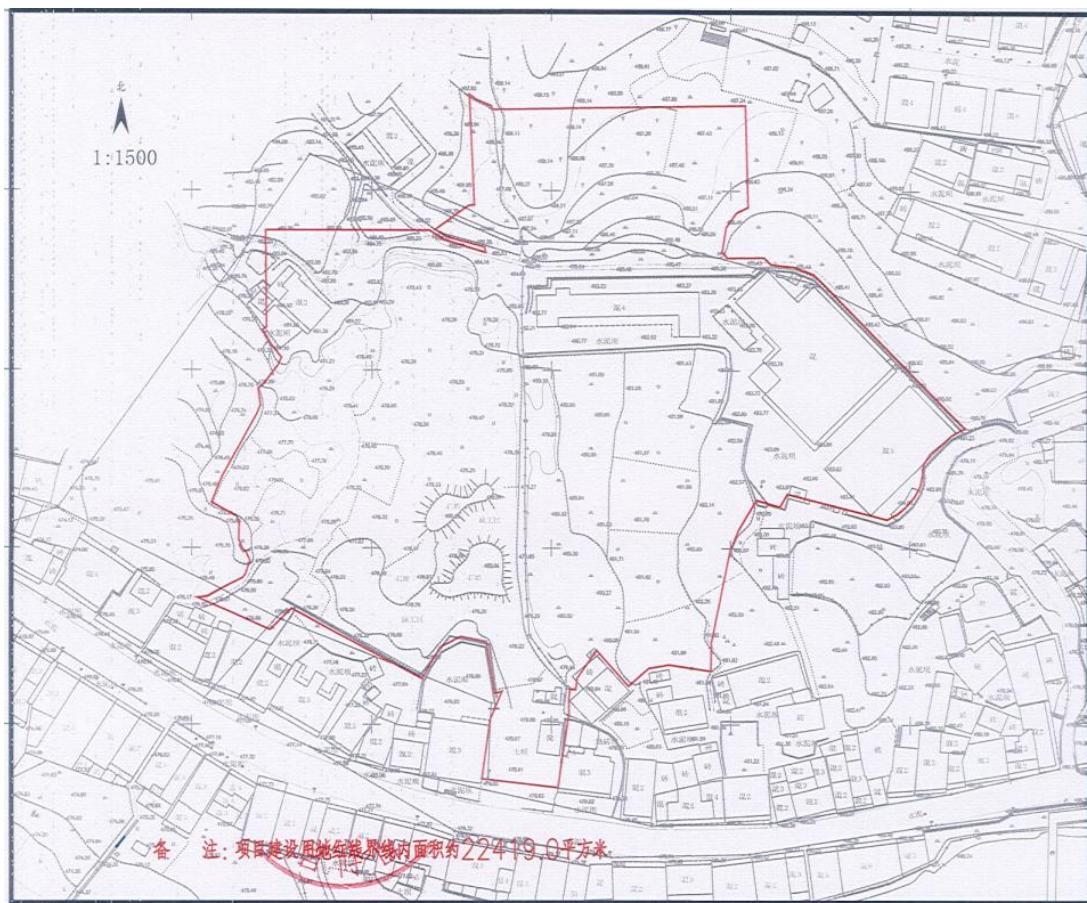
图 2.2-1 调查地块规划范围

本次土壤污染状况初步调查地块位于四川省宜宾市珙县洛亥镇俄塘社区，根据《珙县自然资源和规划局规划设计条件通知书》（珙规条 2024 字 4 号），本地块占地面积共计 22419.00m<sup>2</sup>，故本次调查范围与规划文件中的占地面积一致，为 22419.00m<sup>2</sup>，调查地块规划范围见图 2.2-1，拐点坐标见表 2.2-1。

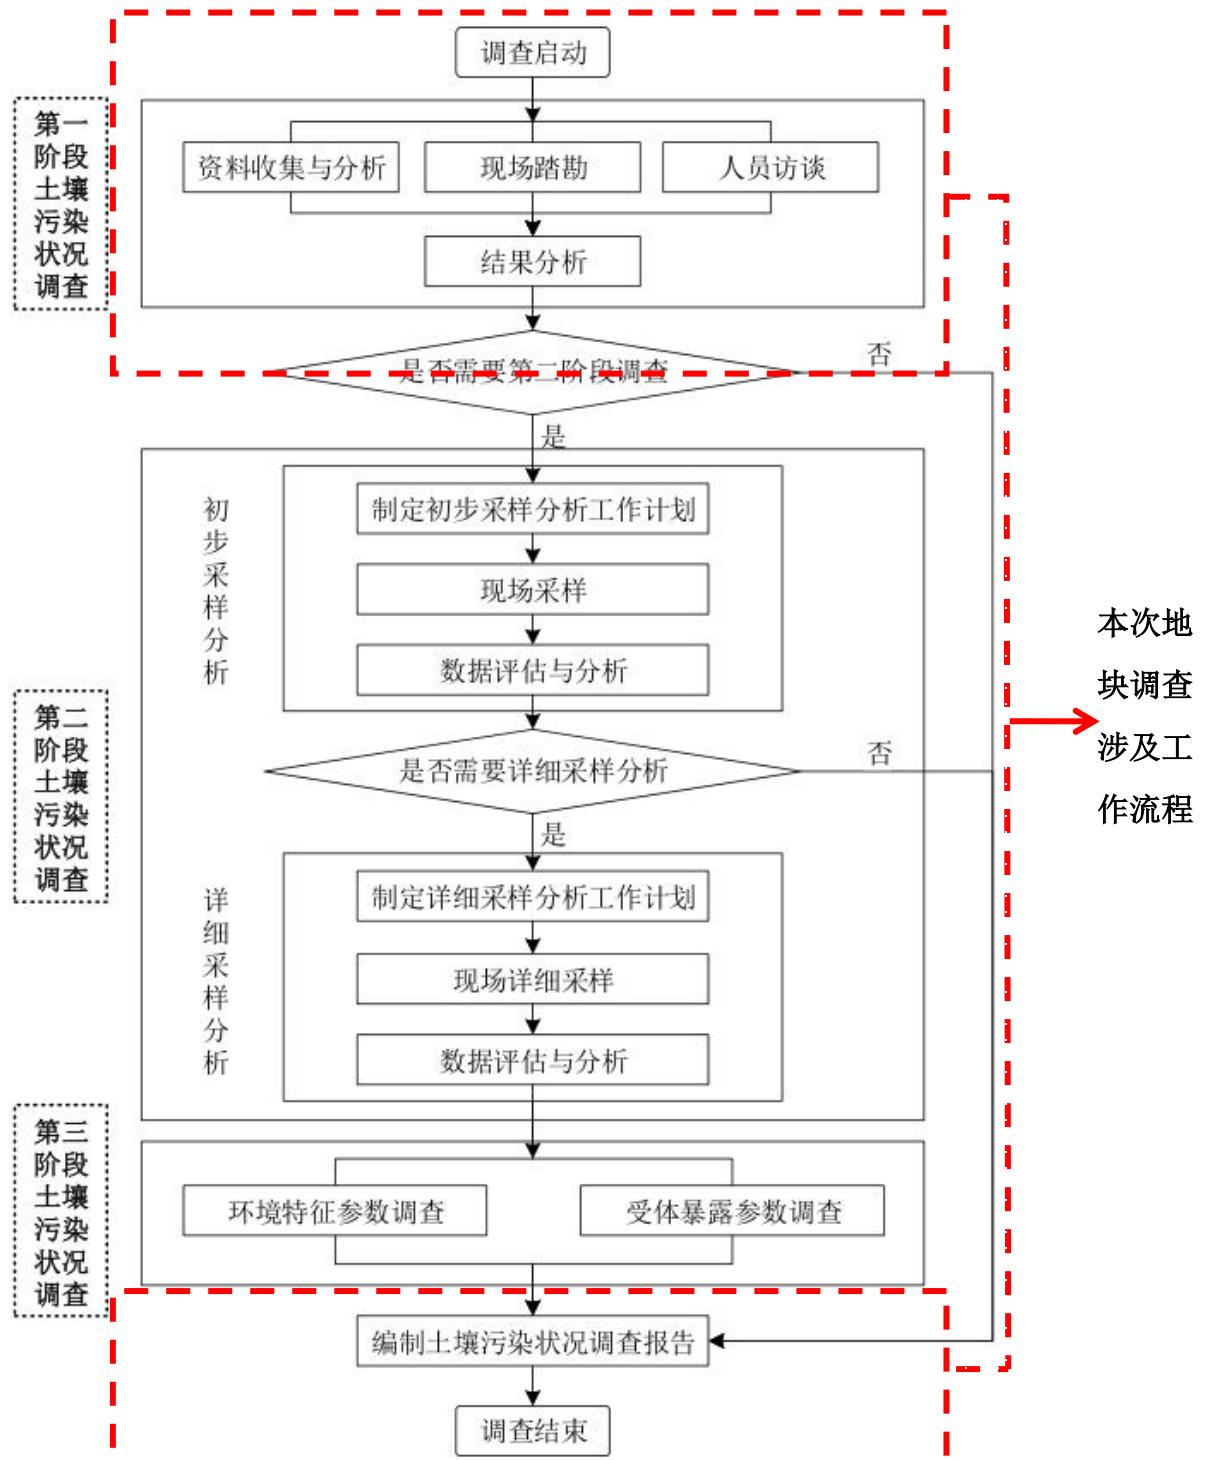
综上，结合本项目性质，得出本项目具体技术路线见下图 2.4-1。

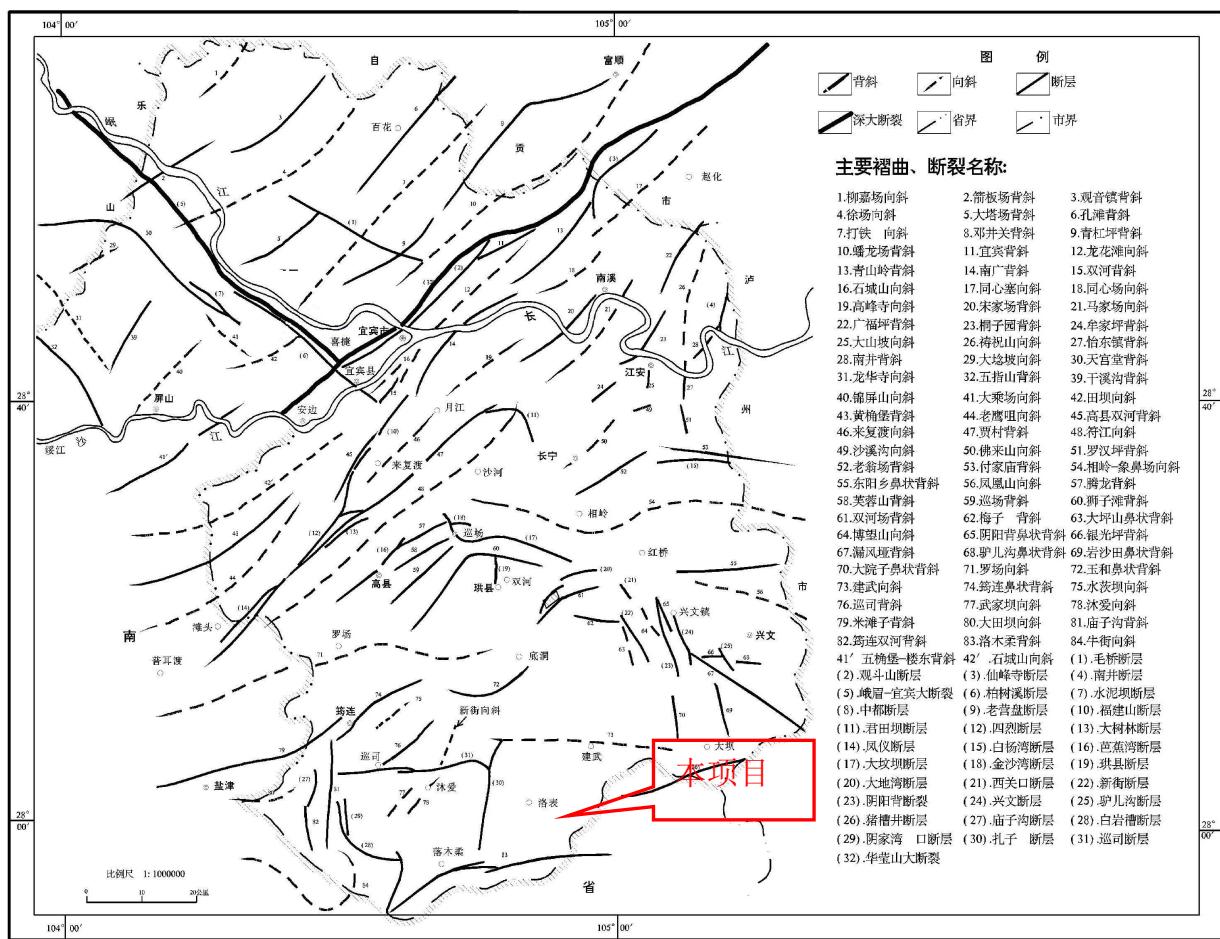
图 3.2-1 区域地质构造图

该项目位于四川省宜宾市珙县洛亥镇俄塘社区，根据《珙县洛亥镇中心校教学及综合楼项目岩土工程勘察报告》，本地块内基底岩层为二叠系茅口组（P2m）单斜岩层，产状  $350^{\circ} \angle 10^{\circ}$ 。场区地质构造较简单，裂隙发育程度为一般发育。本项目所在区域地质构造图如图 3.2-1。

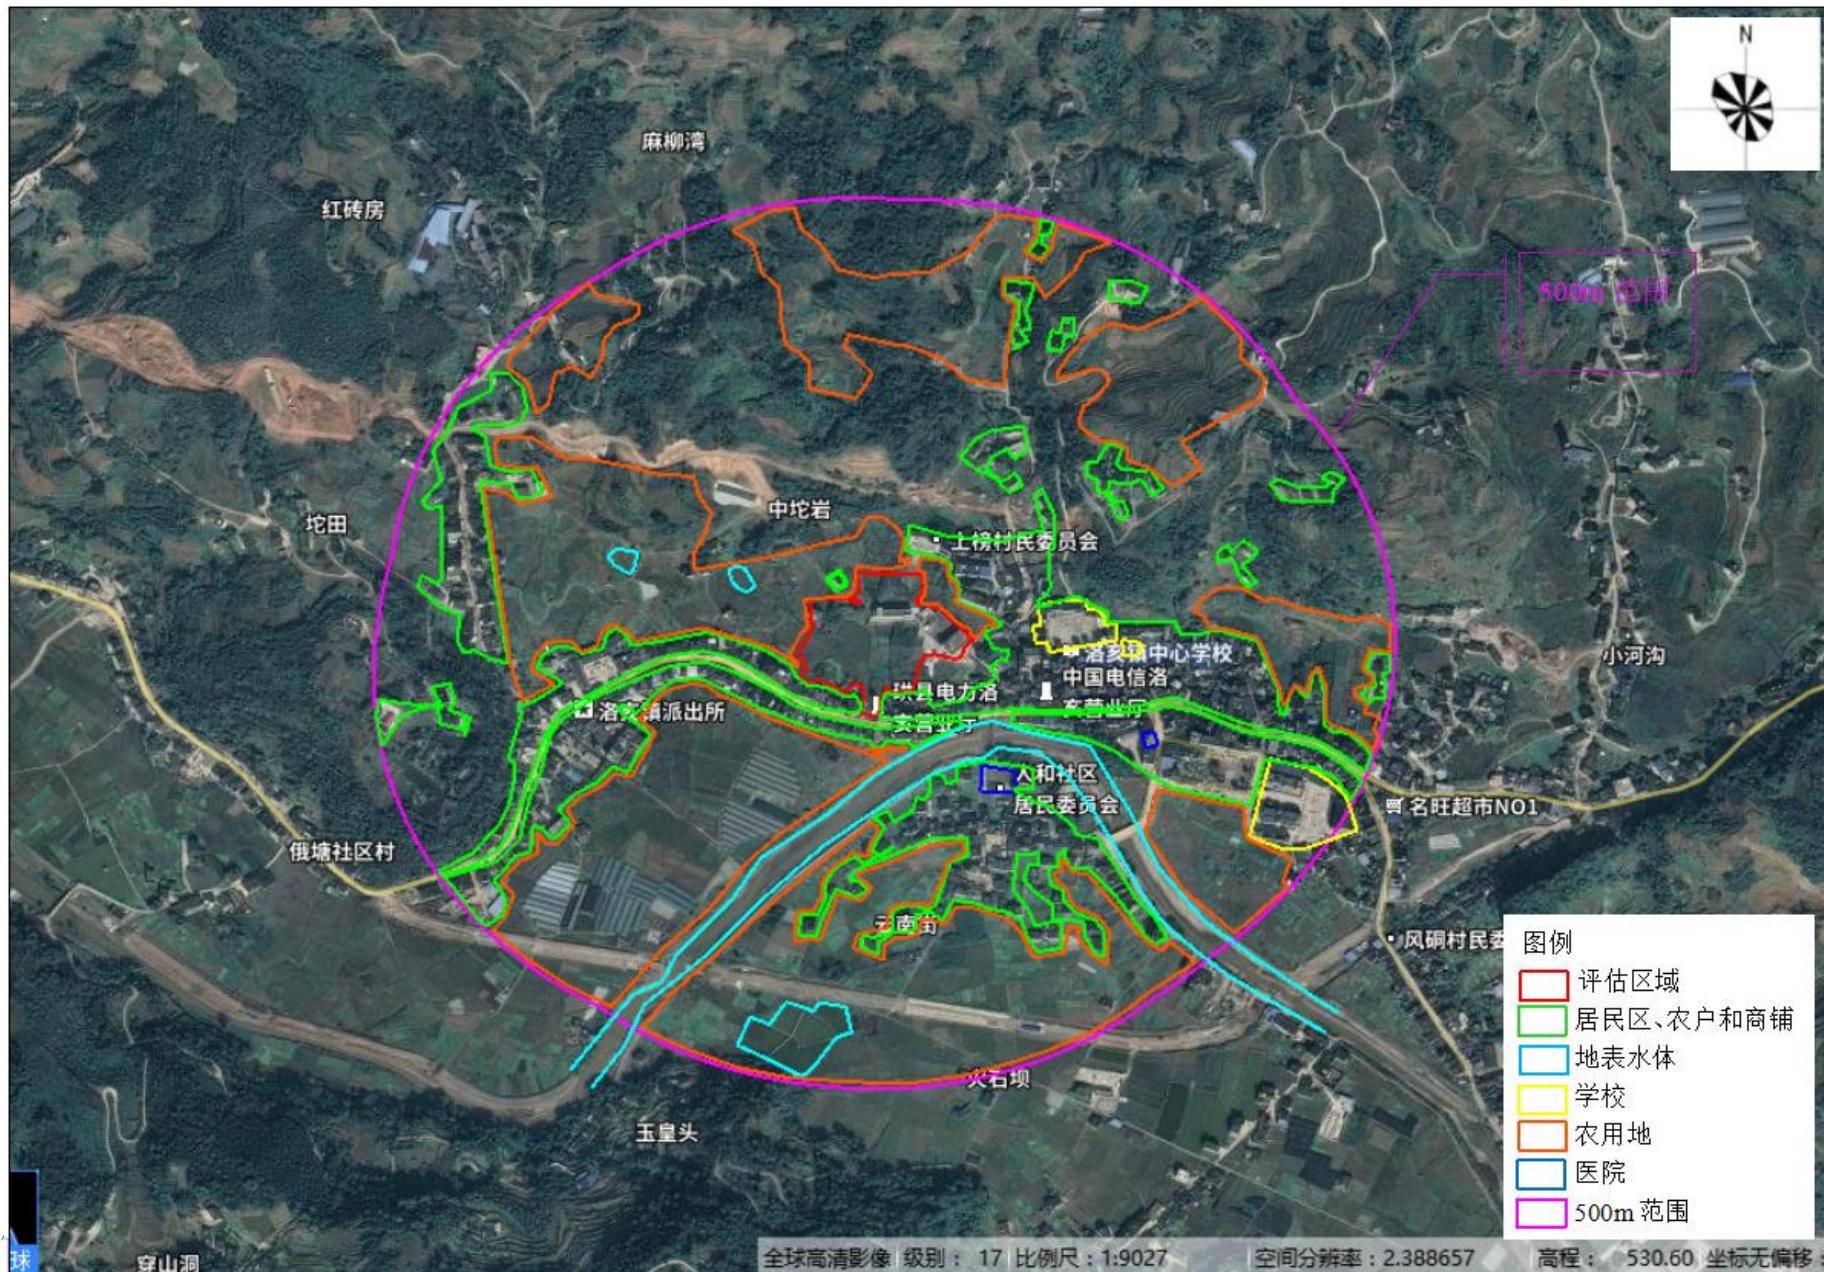
图 3.4-1 评估地块 500m 范围内外环境分布图

调查表明，本地块位于珙县洛亥镇场镇，周边 500m 范围内的敏感目标有居民区、学校、卫生院、农用地、幼儿园。评价区域周边 500m 范围内敏感目标分布见表 3.4-1，外环境分布图如图 3.4-1 所示。

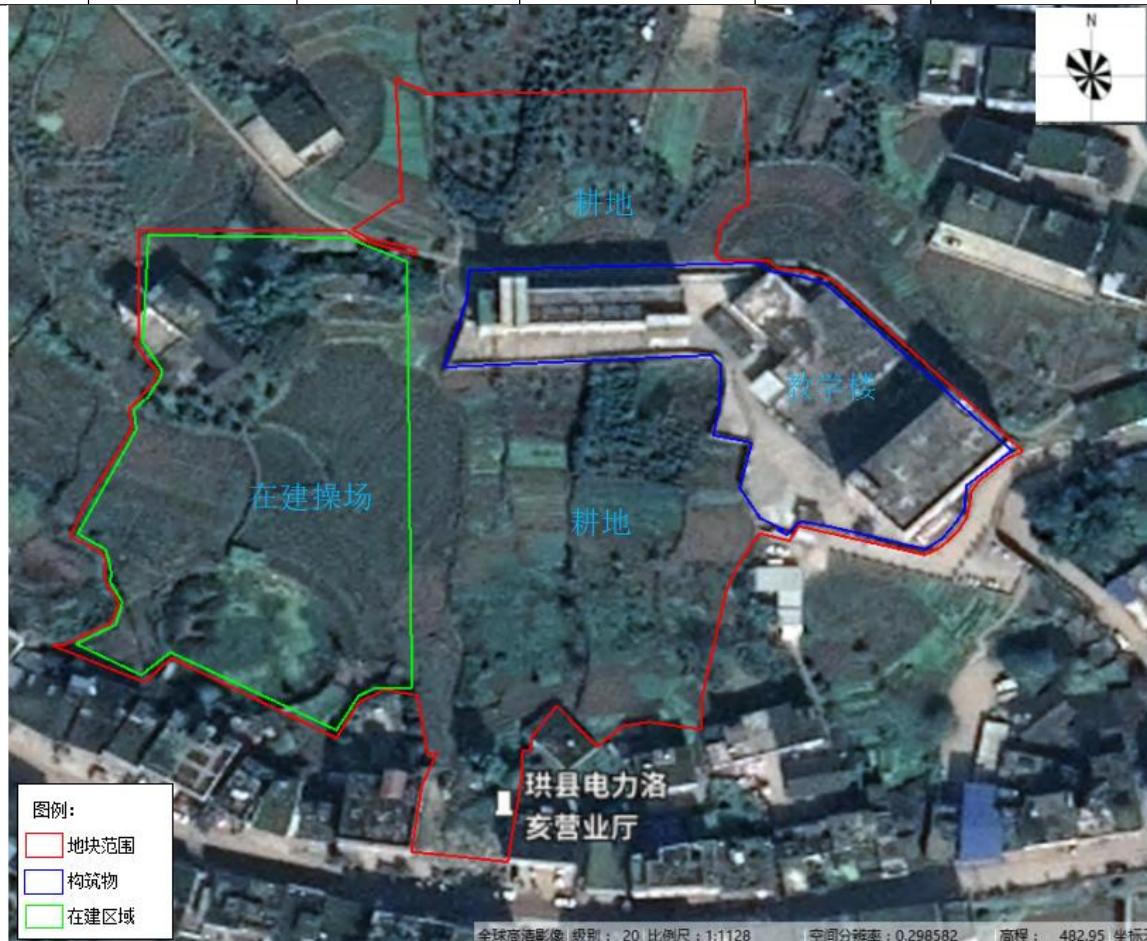
图 3.5-1 地块内平面布局图

评估地块位于四川省宜宾市珙县洛亥镇俄塘社区，地块占地面积共 22419.00m<sup>2</sup>。根据现场踏勘期间（2024 年 6 月）情况，地块现为：西侧为在建操场（目前已平场），东侧为已建教学楼，中部及北侧为耕地，种植以玉米为主。地块内地势北高南低，东高西低。地块外地势北高南低，东高西低。地块内平面布局见图 3.5-1，现状照片见图 3.5-2。

序号	类型	面积（平方米）	地块内分布位置	功能	备注
1	珙县洛亥镇中心小学校教学楼	4220	地块内东侧	教学	地面硬化，未见明显破损痕迹，教学楼四周有围墙
2	在建操场	6990	地块内西侧	体育教学	施工中，目前已进行平场，未水泥硬化，四周排水沟已修建
3	耕地（北侧）	11209	地块内中部、北侧	种植作物	种植玉米、枇杷树、豆子

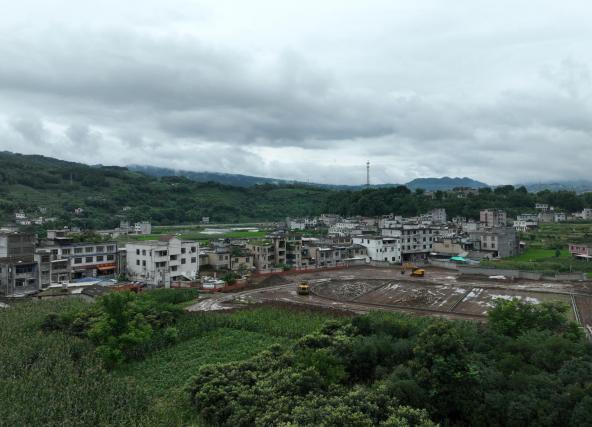
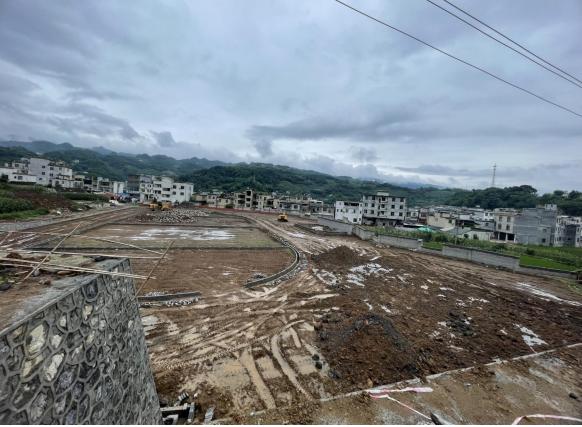
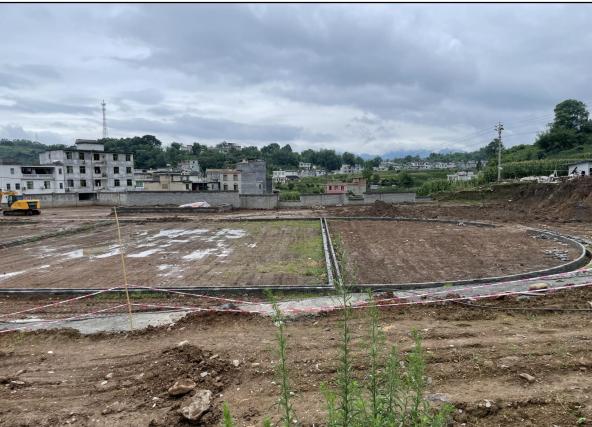
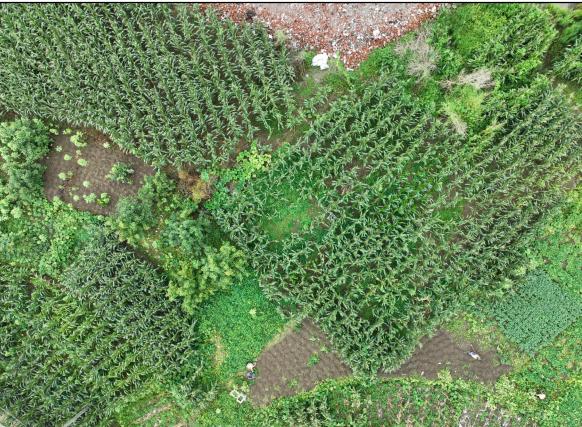
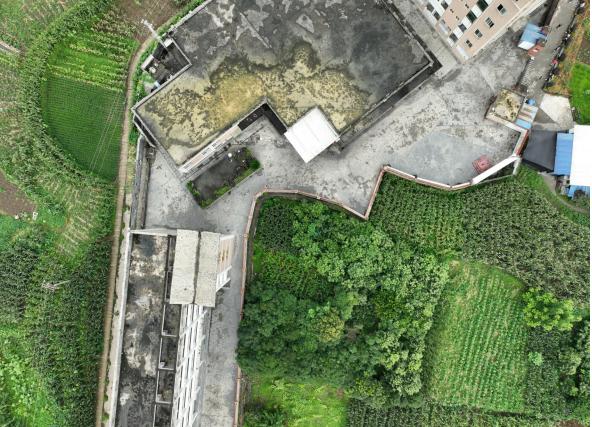
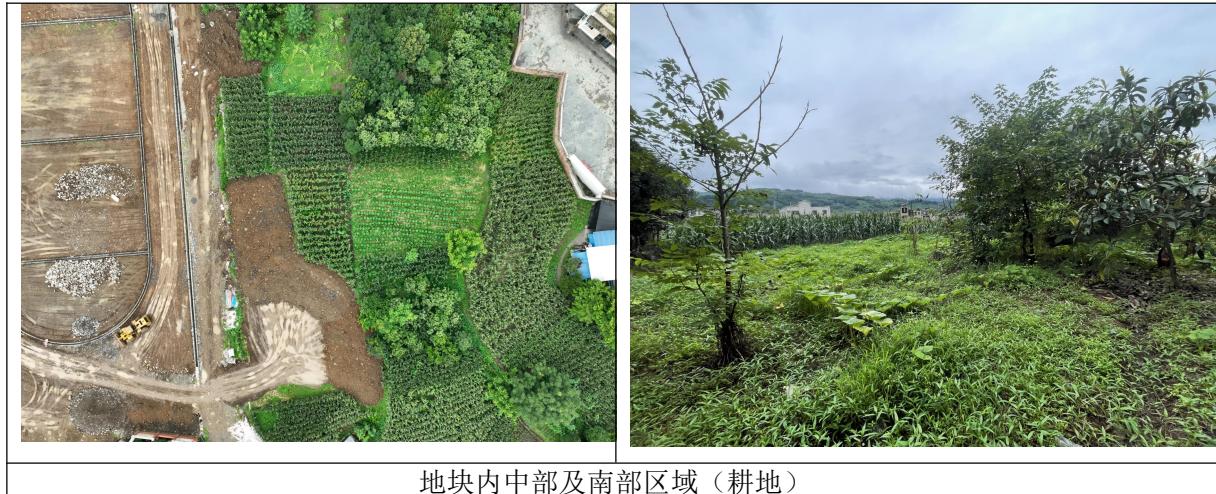
图 3.5-2 地块内现状照片

地块内中部及西侧区域（耕地、在建操场）	地块内西侧区域（操场，建设中）

地块内西侧区域（操场，建设中）	地块内北侧区域（耕地）

地块内东偏北区域（洛亥镇中心小学校）

地块内中部及南部区域（耕地）

根据现场踏勘和人员访谈情况，地块内西侧区域目前已平场，处于施工中，目前仅修建了四周排水沟，工程量较小，现场施工区域内有两台挖掘机，根据人员访谈得知挖掘机为临时停放，现场对挖掘机周边进行踏勘未见疑似污染痕迹，其对土壤造成污染的可能性很小可忽略不计。

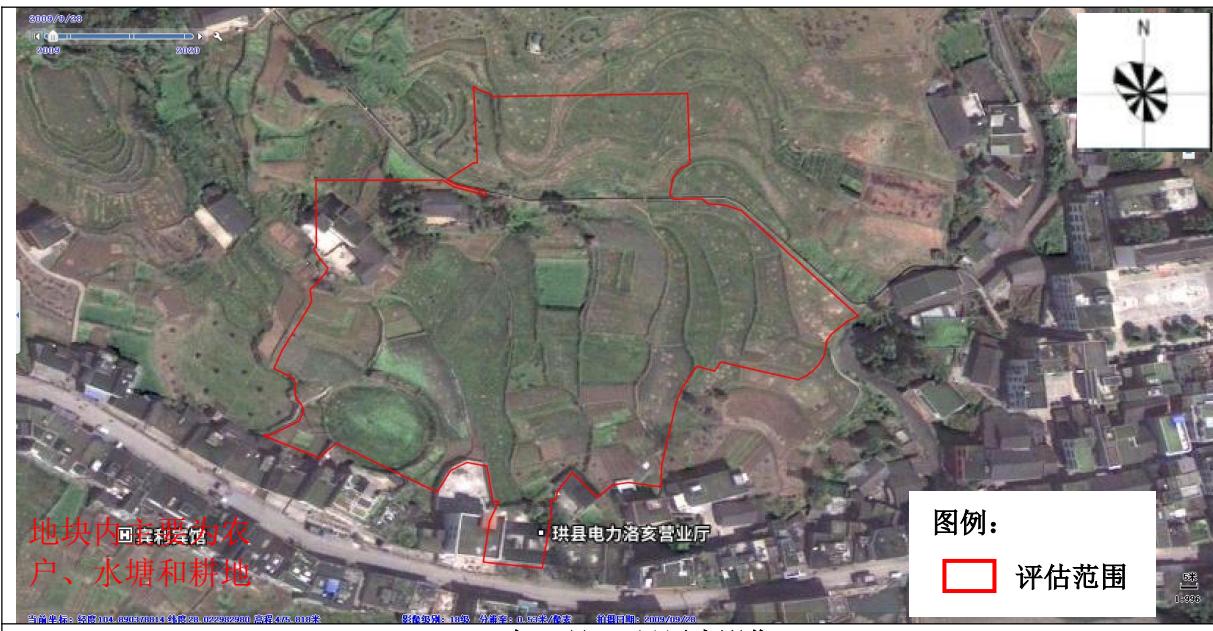
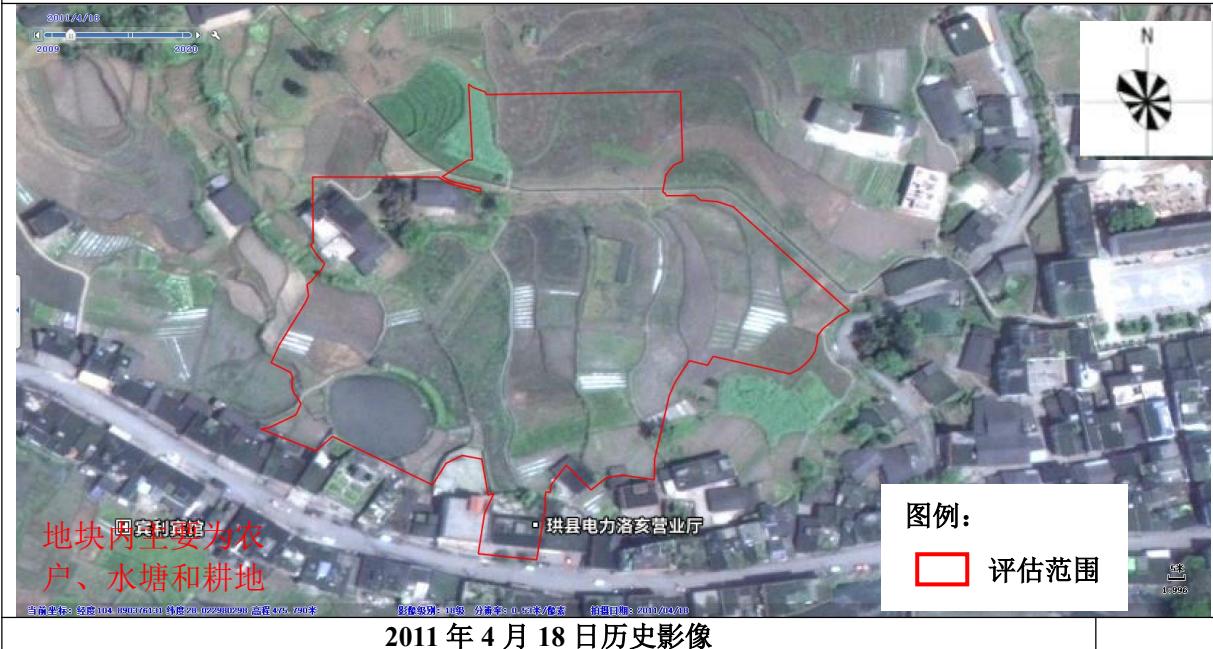
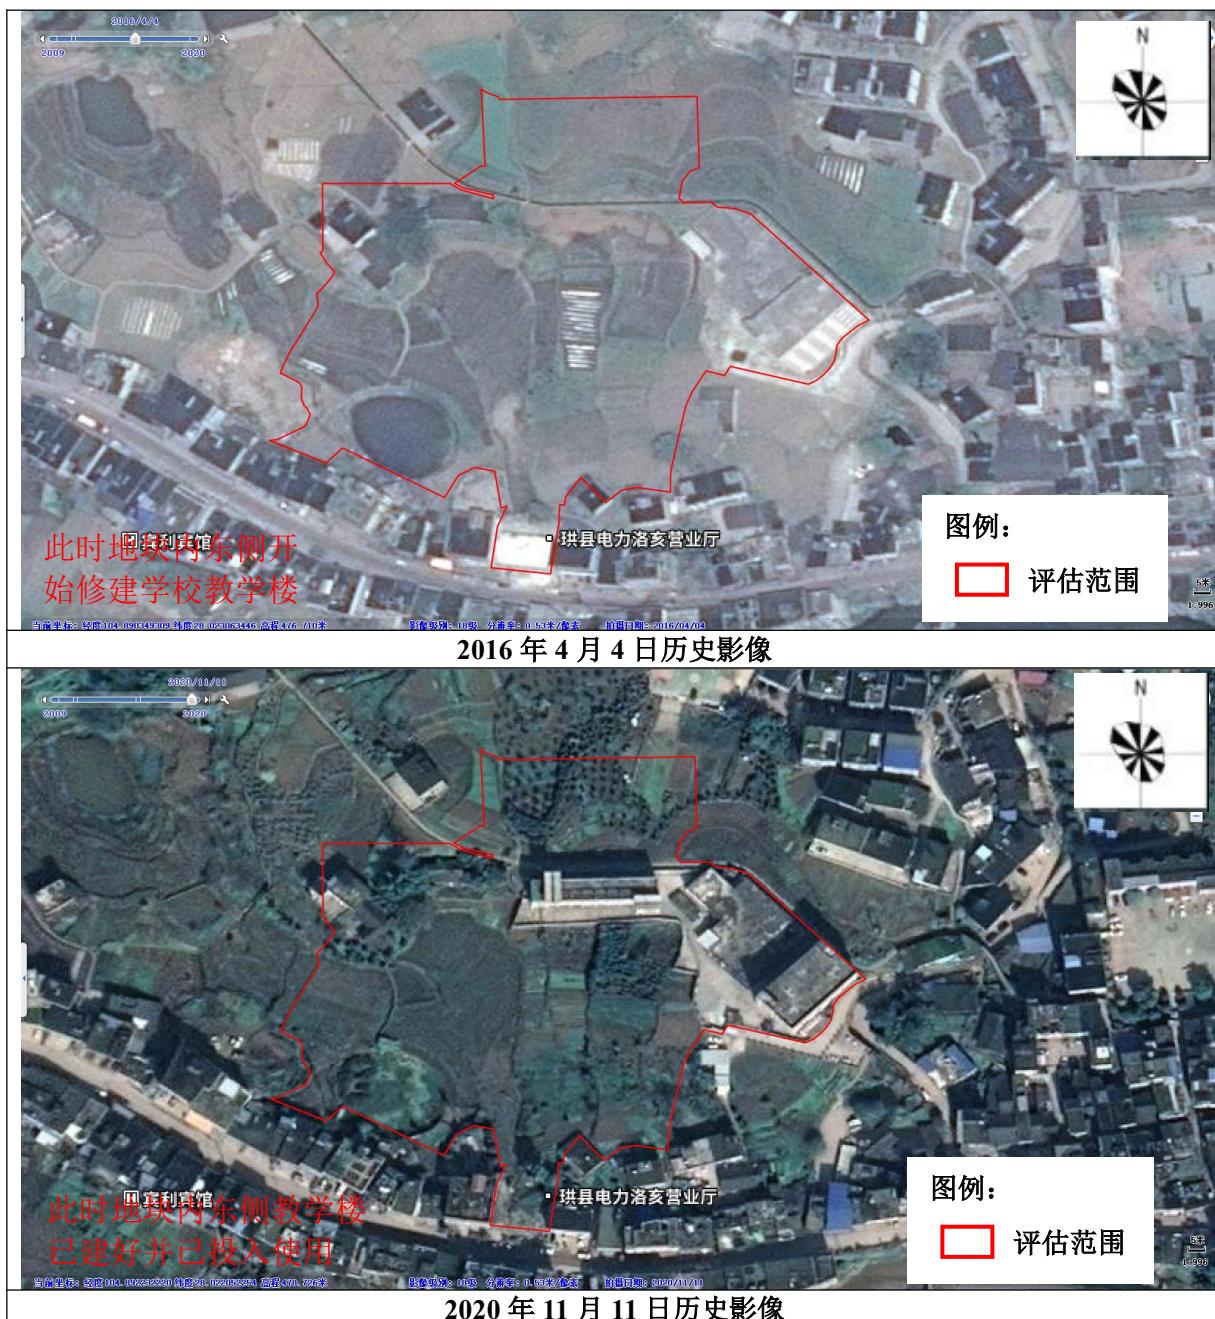
图 3.5-3 评价区域历史影像图

由于其卫星历史影像 2009.9-2020.11，可展现的历史较短，故本地块历史主要来自人员访谈并结合空间历史影像确定。地块利用历史见表 3.5-2，2009 年以后的地块空间历史影像见图 3.5-3。

2009年9月28日历史影像

2011年4月18日历史影像

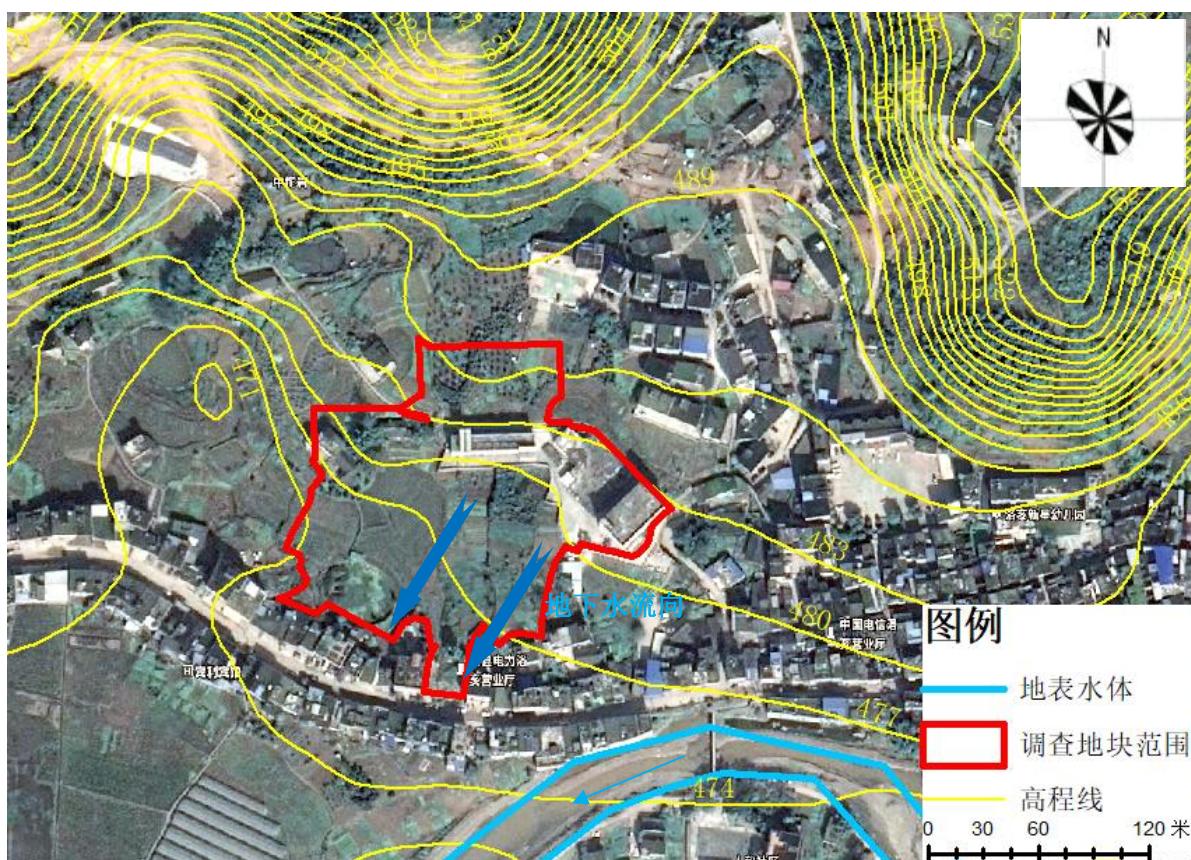
图 4.2-3 评价地块地下水流向图

基岩裂隙水一般为潜水，潜水流向受地形影响，垂直于等潜水位线，从高处流向低处。根据地块及周边地形地势，地块内和地块外地势基本一致，均为北高南低，东高西低，且地块外南侧为洛亥河（洛亥河流向为东南向西北流向汇入南广河），该地块所在区域地下水流向为自东北向西南流向，汇入南侧洛亥河。

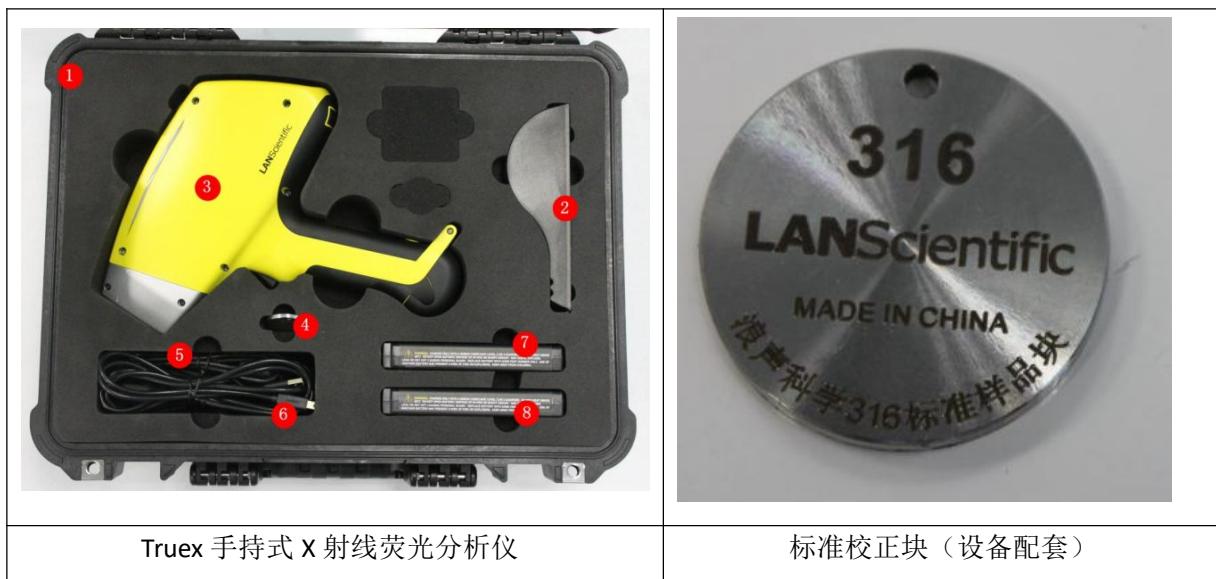
图 7.4-1 快检设备示意图

序号	内容	快检设备信息
1	设备名称	手持式 X 射线荧光分析仪
2	设备型号	TrueX700
3	生产厂商	苏州浪声科学仪器有限公司
4	最小检出限	1 ppm
5	置信区间	95%
6	误差	±2 δ (仪器显示)

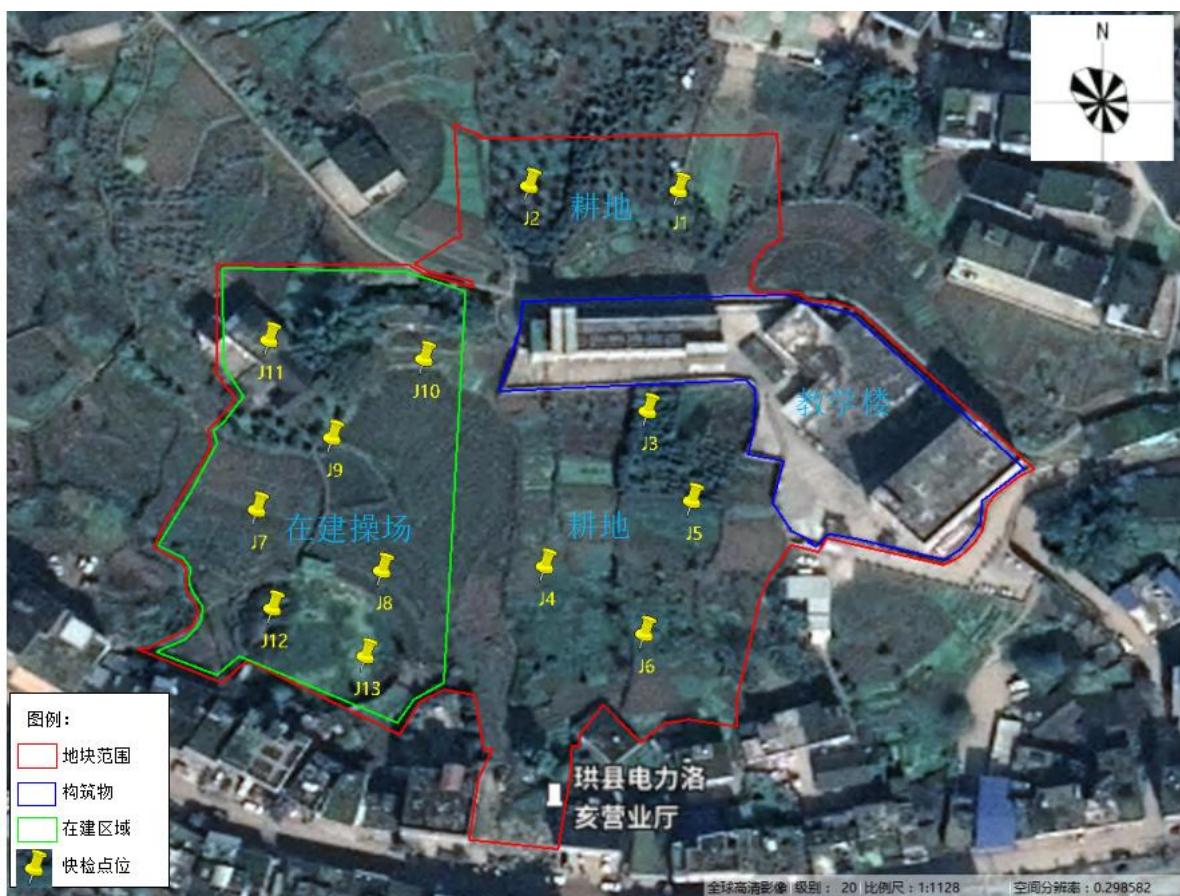
图 7.5-1 快检点位分布图

点位编号	点位坐标	快检深度	快检指标	区域	设置依据
J1	E104.892522°, N28.022609°	表层	砷、镉、铜、铅、汞、镍、铬、锰	耕地 (北侧)	耕地
J2	E104.892160°, N28.022620°	表层	砷、镉、铜、铅、汞、镍、铬、锰		
J3	E104.892447°, N28.022075°	表层	砷、镉、铜、铅、汞、镍、铬、锰	耕地 (中侧)	枇杷树区域
J4	E104.892198°, N28.021700°	表层	砷、镉、铜、铅、汞、镍、铬、锰		耕地(豆子)
J5	E104.892555°, N28.021858°	表层	砷、镉、铜、铅、汞、镍、铬、锰		耕地(玉米)
J6	E104.892439°, N28.021536°	表层	砷、镉、铜、铅、汞、镍、铬、锰		耕地(玉米)
J7	E104.891501°, N28.021836°	表层	砷、镉、铜、铅、汞、镍、铬、锰	在建 操场 (西侧)	挖掘机旁
J8	E104.891804°, N28.021689°	表层	砷、镉、铜、铅、汞、镍、铬、锰		挖掘机旁
J9	E104.891683°, N28.022011°	表层	砷、镉、铜、铅、汞、镍、铬、锰		施工区
J10	E104.891906°, N28.022201°	表层	砷、镉、铜、铅、汞、镍、铬、锰		施工区
J11	E104.891530°, N28.022247°	表层	砷、镉、铜、铅、汞、镍、铬、锰		农户位置
J12	E104.891538°, N28.021598°	表层	砷、镉、铜、铅、汞、镍、铬、锰		水塘回填区域
J13	E104.891763°, N28.021482°	表层	砷、镉、铜、铅、汞、镍、铬、锰
