威远县 E-08-1 号地块内 2 号地块(威远至诚  
房地产开发有限公司地块) 土壤污染状况  
初步调查报告

编制单位：四川和鉴检测技术有限公司

二〇二四年十月

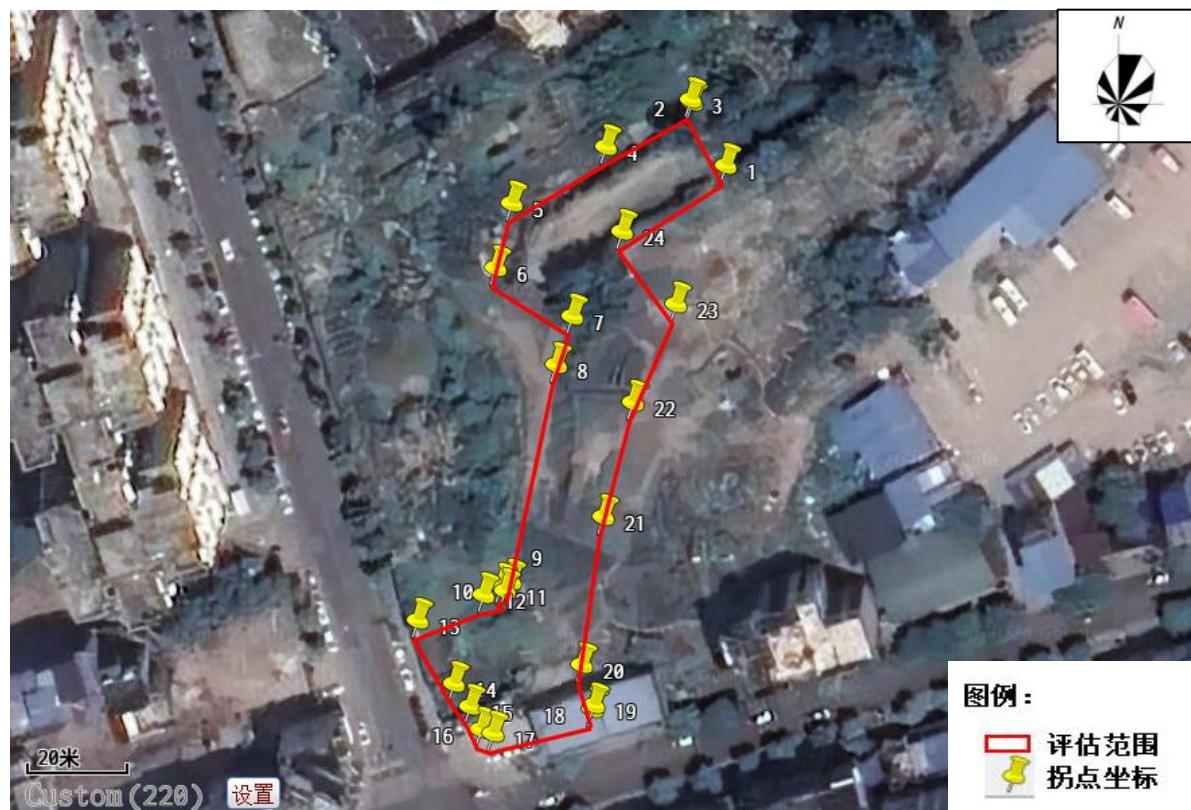
图 2.2-1 调查地块范围

本次土壤污染状况初步调查地块位于威远县外西街北侧西山村二社，占地面积 2507.45m<sup>2</sup>，调查地块规划范围见图 2.2-1 和 2.2-2，拐点坐标见表 2.2-1。

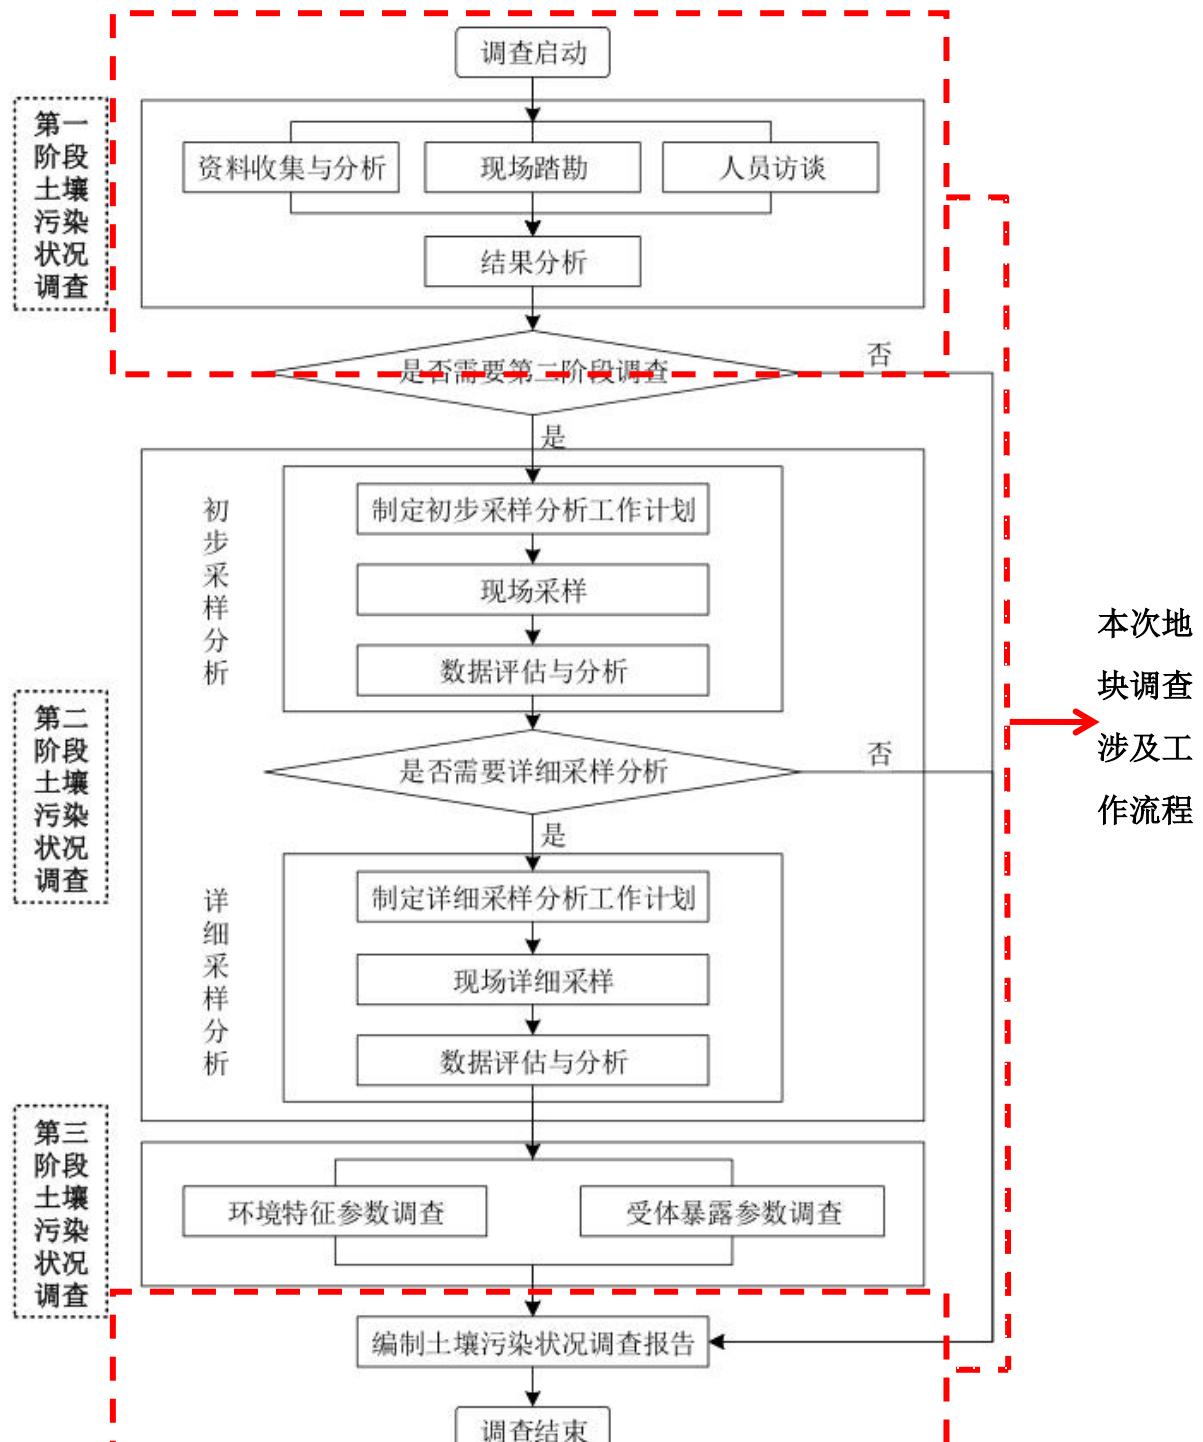
图 2.4-1 地块环境调查的工作内容与程序

综上，结合本项目性质，得出本项目具体技术路线见下图 2.4-1。

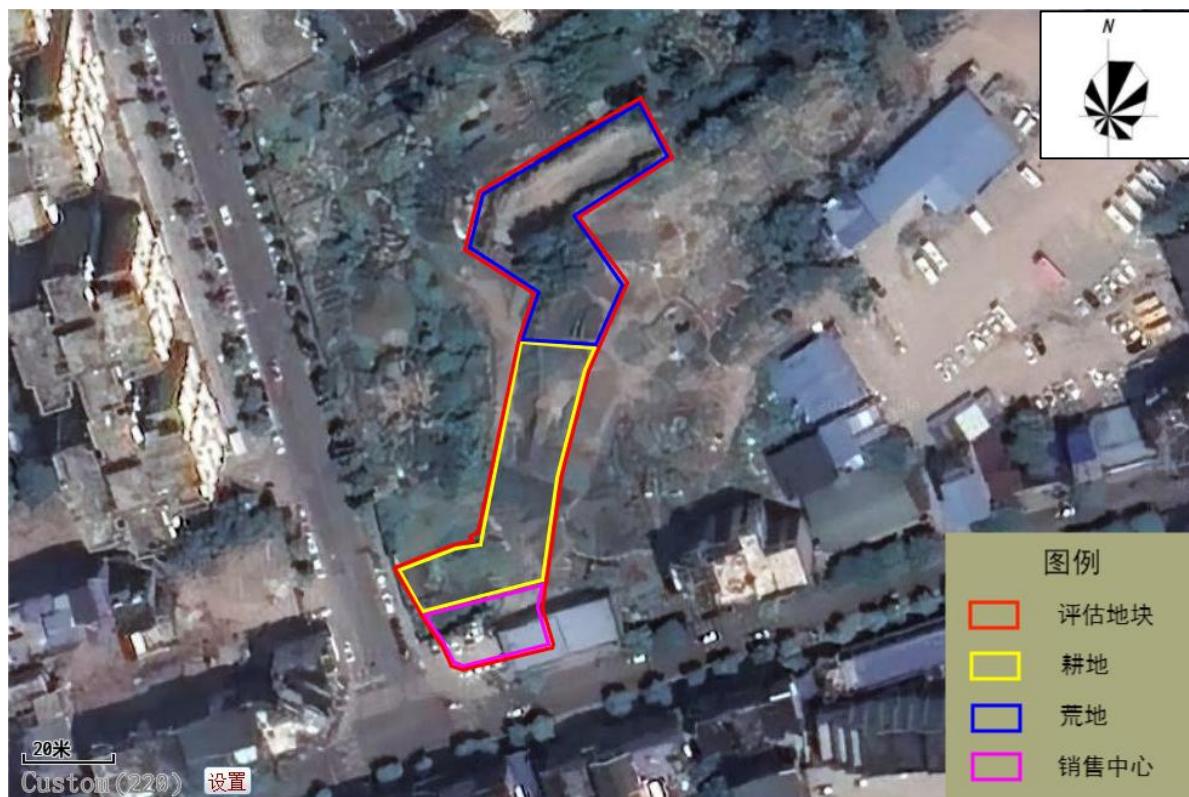
图 3.5-1 地块内平面布局图

评估地块位于威远县外西街北侧西山村二社，占地面积 2507.45m<sup>2</sup>。根据现场踏勘（2024 年 3 月、9 月）情况，地块所在区域属城镇环境，地块北侧主要为荒地，中部为耕地，南侧为凤凰水岸销售中心（仅涉及销售，产生生活污水，生活污水直接进入市政污水管网，地块内无化粪池），地块内地势总体呈北侧高南侧低。地块内平面布局见图 3.5-1，现状照片见图 3.5-2。

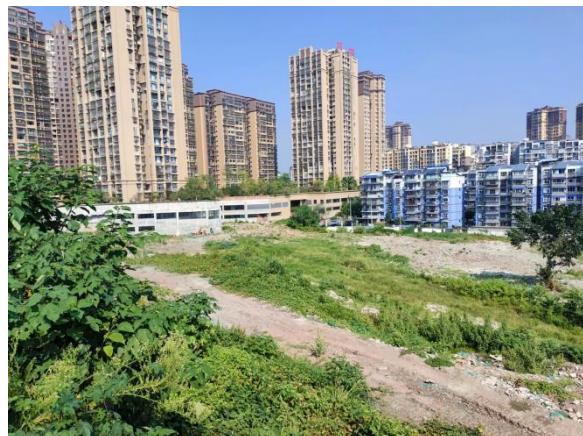
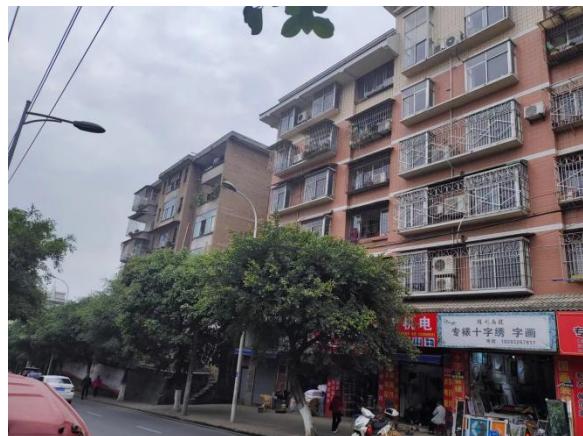
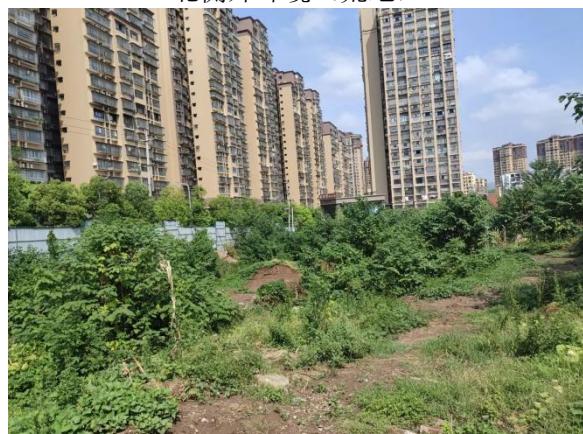
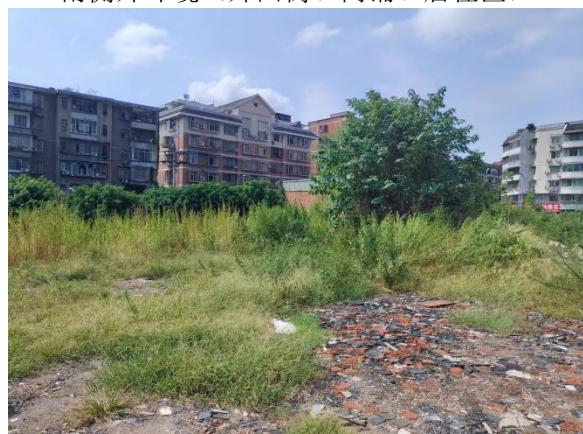
图 3.6-1 相邻地块现状照片

评估地块位于威远县外西街北侧西山村二社，占地面积 2507.45m<sup>2</sup>，属城镇环境。相邻地块北侧为罗家坝棚户区拆迁后的荒地；南侧紧邻外西街，隔街为临街商铺和居住区；西侧紧邻荒地和接官亭街，东侧紧邻荒地。根据人员访谈及卫星影像图，相邻地块分布见表 3.6-1，相邻地块现状照片见图 3.6-1。

北侧外环境（荒地）

南侧外环境（外西街、商铺、居住区）

西侧外环境（荒地）

东侧外环境（荒地）

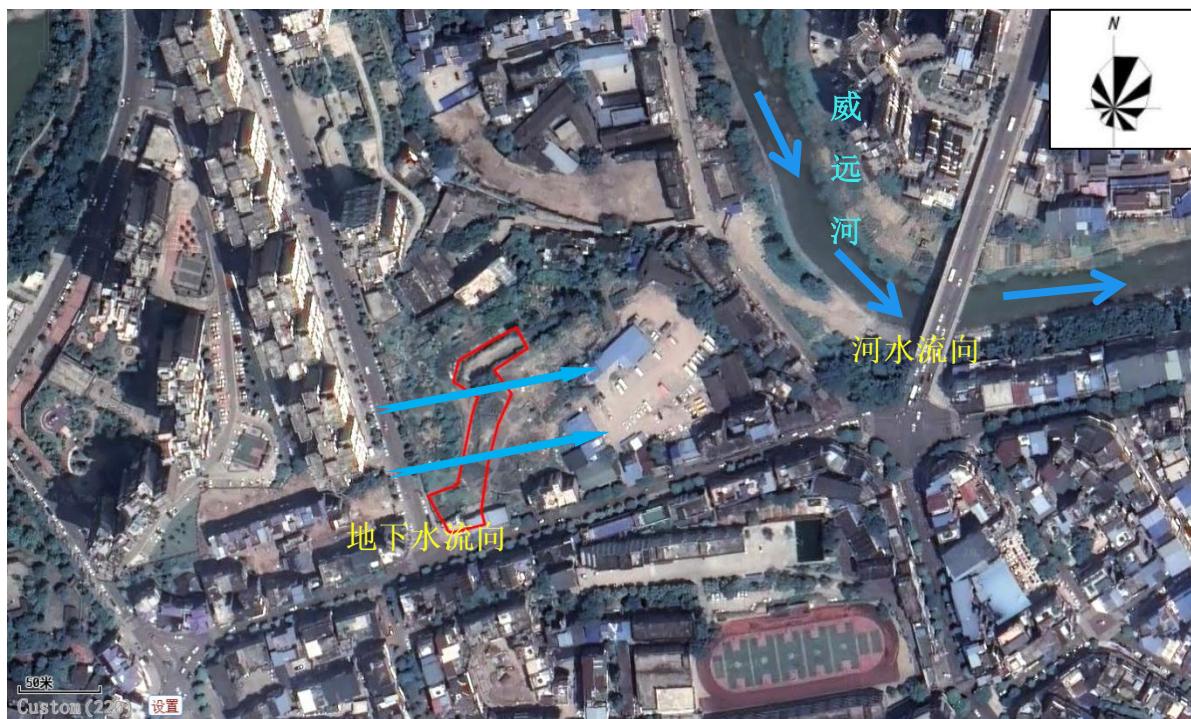
图 4.2-1 地下水流向图

评估地块属于浅丘地貌，地下水以第四系松散堆积物的孔隙水为主，主要受地表人工排水及大气降水补给。评估地块内地势总体呈北侧高南侧低，东西基本无高差。地块外周边整体地势为西高东低，东侧约 175m 的威远河为最低点。根据区域整体地形地势分析，地块所在区域地下水流向为自西向东方向。

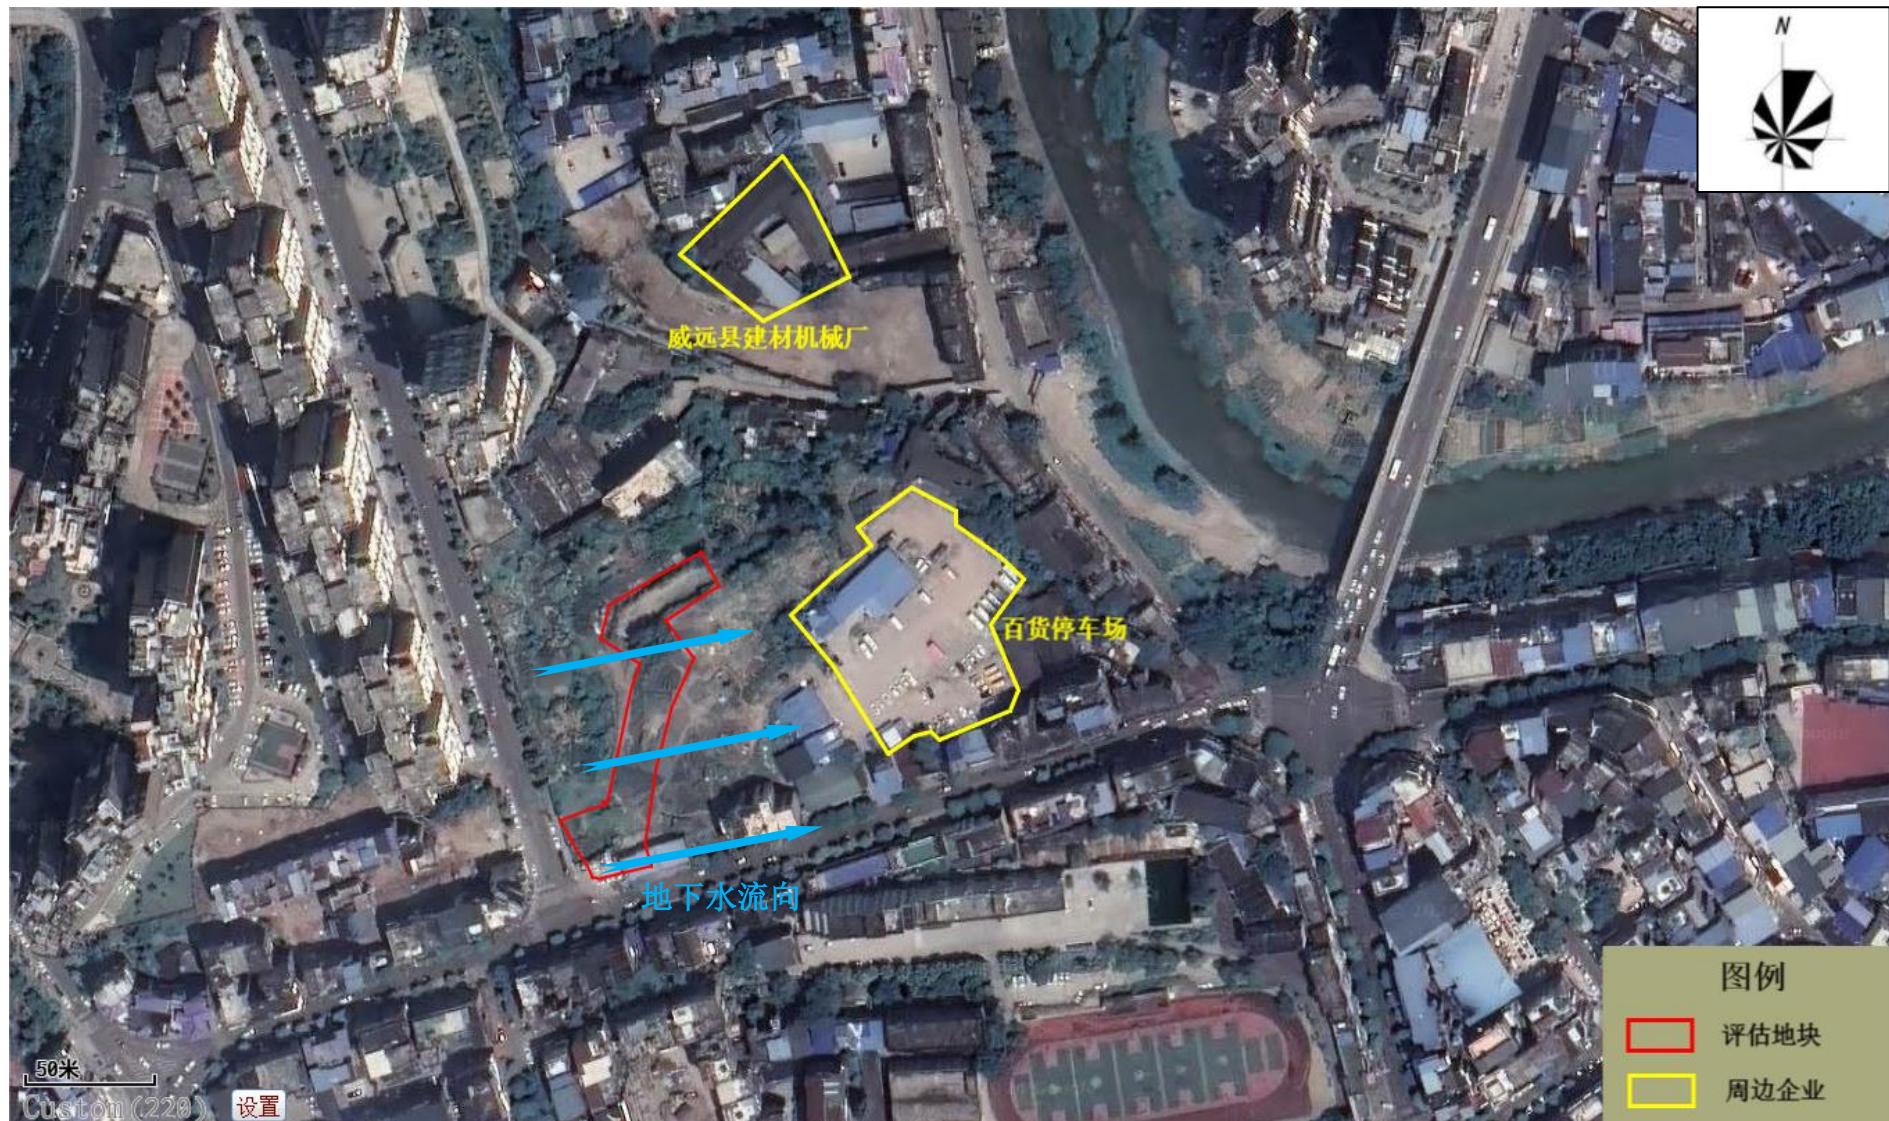
图 6.1-1 500m 范围内污染源分布图

根据现场踏勘得知，地块周边 500m 范围内存在污染源，主要为东北侧约 100 米的原威远县建材机械厂和东侧约 50 米的百货停车场。500m 范围内污染源分布情况见表 6.1-1，污染源分布见图 6.1-1。

序号	名称	方位	距离	与评估地块关系
1	威远县建材机械厂	东北侧	100m	位于评估地块主导风向上风向、地下水流向侧方向
2	百货停车场	东侧	50m	位于评估地块主导风向侧风向、地下水流向下游

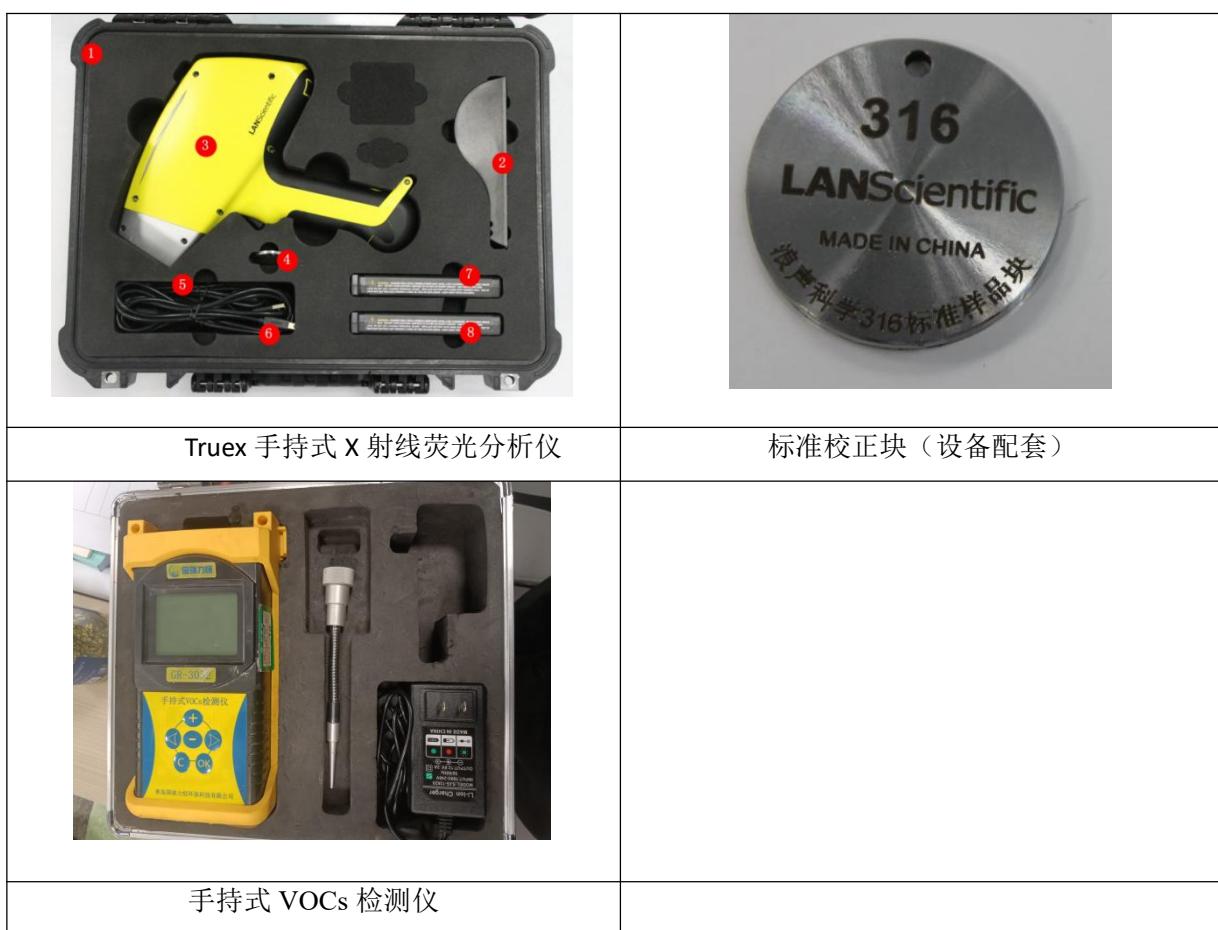
图 7.5-1 快检设备示意图

本次快速检测工作主要使用我公司购买的 Truex 手持式 X 射线荧光分析仪，生产厂商为苏州浪声科学仪器有限公司，设备配套标准校正块，有“合金”“矿石”“土壤”“ROHS”四个模式。另使用手持式 VOCs 检测仪对土壤中 VOCs 进行快速检测。

序号	内容	快检设备信息	序号	内容	快检设备信息
1	设备名称	手持式 X 射线荧光分析仪	7	设备名称	手持式 VOCs 检测仪
2	设备型号	TrueX700	8	环境湿度	0-85%RH
3	生产厂商	苏州浪声科学仪器有限公司	9	工作温度	-20~60℃
4	最小检出限	1ppm	10	分辨率	0.001ppm
5	置信区间	95%	11	准确度	优于±5%
6	误差	±2 δ (仪器显示)	12	大气压力	60-110kPa

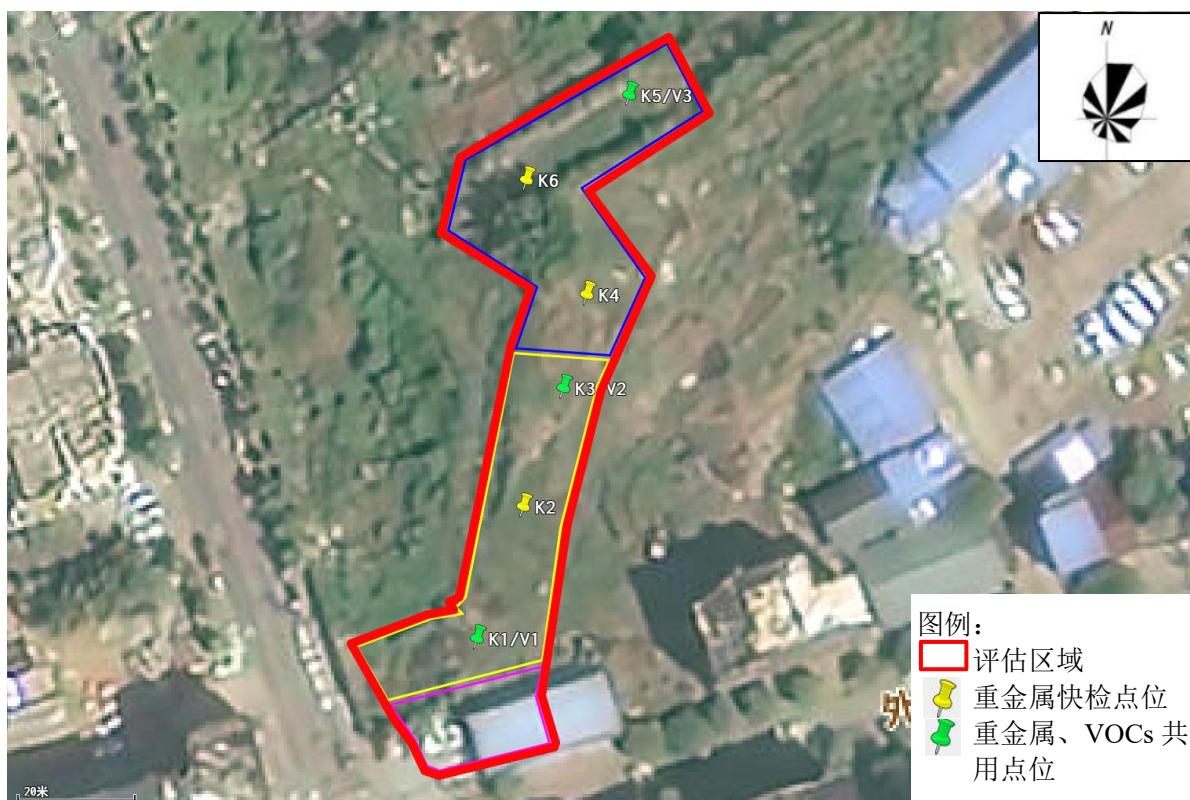
图 7.5-3 地块内土壤快检点位分布图

通过资料分析和现场踏勘，评估地块内主要为耕地、荒地和凤凰水岸销售中心，销售中心地面全部硬化，耕地和荒地扰动深度主要为 0~50cm 的表层土壤，故布设 6 个重金属监测点位对耕地和荒地区域表层土壤进行快速监测。考虑到地块东北侧曾经存在工业企业，涉及少量喷漆，漆雾经大气沉降、车间和车间外围墙阻隔后，向周边扩散的量很小，且企业已于 2000 年关停，对评估地块产生影响较小。为排除不确定因素，辅助验证重金属快检结论，本次布设 3 个 VOCs 快检点位对表层土壤进行快速监测。另在地块外东北侧未经外界扰动且处于地块上风向的区域布设 1 个重金属和 VOCs 共用快检点位，对表层土壤进行快速监测，辅助验证快检结论。现场快检照片见图 7.5-2，布设具体位置见图 7.5-3。
