中车资阳机车有限公司（曲轴分公司、  
锻造分公司及曲轴分公司水压机工区和  
原四分厂）2024年度土壤和地下水自行  
监测报告

委托单位：中车资阳机车有限公司

编制单位：四川和鉴检测技术有限公司

二〇二四年十一月

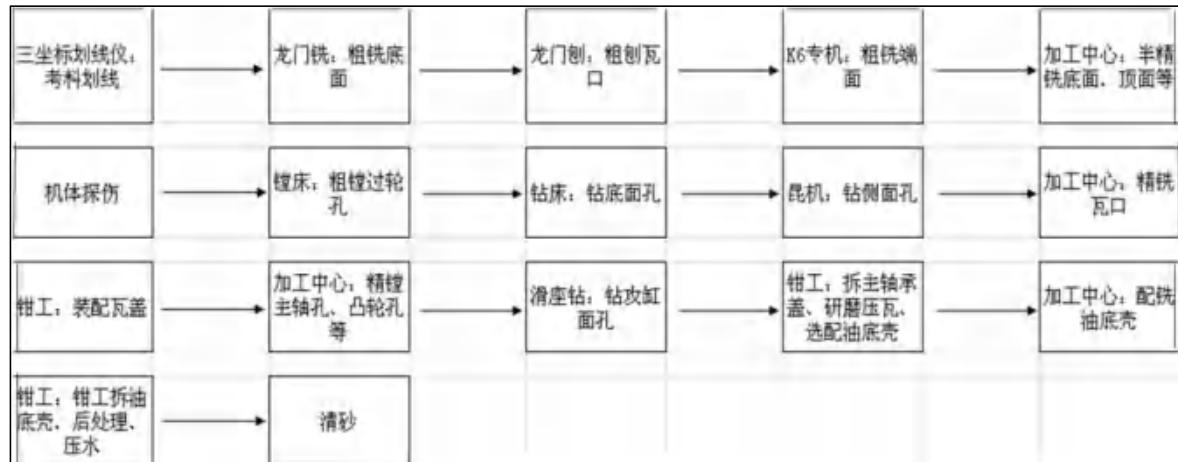
图 4.2-5 机体加工生产工艺流程图

外购的原料毛坯经打磨、清砂后，在划线平台进行划线，经划线后的毛坯送至立车对其底部和顶面进行粗、精加工。粗加工后的毛坯经二次划线后送至立铣铣基准面，然后在钻床进行顶面直喷孔导杆孔粗加工，底面水孔加工，在卧式铣床铣基准面、侧面、进排气道口面，经组合机床直喷孔加工、立式加工中心进行阀座孔、导管孔半精加工，再送至组合机床进行底面阀座孔、导管孔。钻床加工顶面螺纹孔以及直喷孔，再经镗床加工斜孔，钳工手动攻丝，最后对其表面进行砂轮打磨（清砂），打磨后的机体利用防锈清洗液自动对其表面进行清洗。清洗后的气缸盖进行封盖组装以及压水，然后利用钻床研磨阀座，再进行二次清洗，再装上其他零部件。加工过程中需使用切削液进行润滑和冷却。

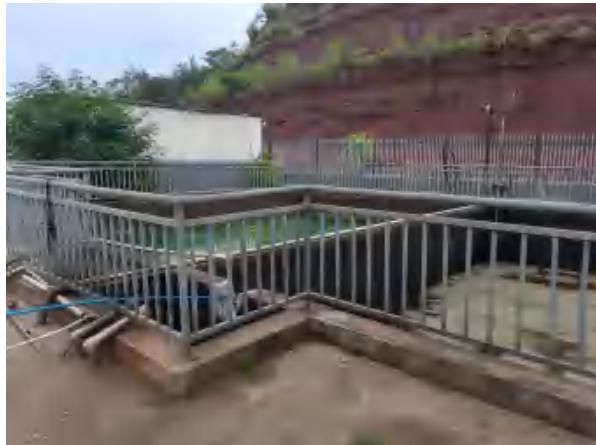
| 序号 | 区域类别 | 区域 | 重点场所、重点设施设备 | 土壤及地下水污染防治措施 | 现状 |
|---|---|---|--|---|---|
| | | 锻造分公司、曲轴分公司水压机工区污水处理站 | 位于锻造分公司、曲轴分公司水压机工区，主要处理水压机含油废水，废水处理池均为地下储存池，废水输送管线属于地上管线 | 地下水池埋深约4米，池体采取整体钢筋混凝土一体浇筑+防渗防腐措施 | 现场无液体渗漏痕迹(无法判断接地池体底部是否存在泄漏) |

锻造分公司、曲轴分公司水压机工区污水处理站

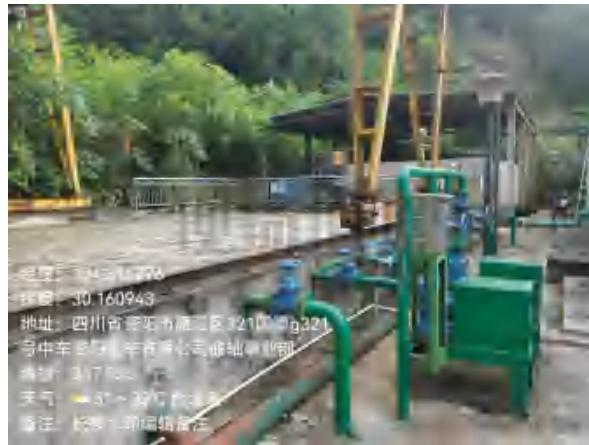
| 序号 | 区域类别 | 区域 | 重点场所、重点设施设备 | 土壤及地下水污染防治措施 | 现状 |
|---|---|---|--|---|---|
| 2 | 污水处理站 | 中车资阳机车有限公司曲轴分公司污水处理站 | 位于曲轴分公司，主要处理动力产业事业部(原发动机事业部)含油废水，废水处理池均为地下储存池，废水输送管线属于地上管线 | 地下水池埋深约4米，池体采取整体钢筋混凝土一体浇筑+防渗防腐措施 | 现场无液体渗漏痕迹(无法判断接地池体底部是否存在泄漏) |

动力产业事业部（原发动机事业部）污水处理站

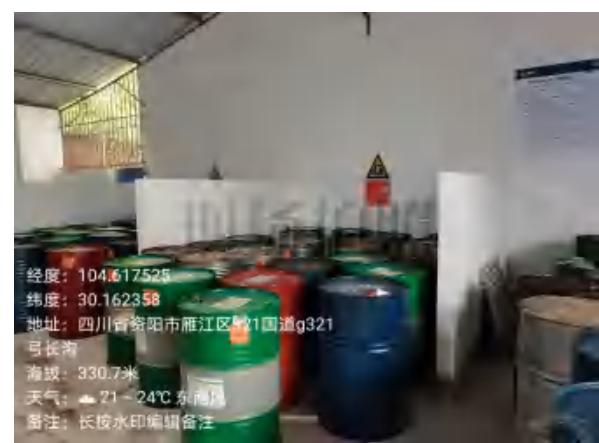
| 5 | 危废暂存区域 | 曲轴分公司危废暂存间 | 危废暂存间 | 位于曲轴分公司内，库房上锁，标识标牌明确，相关管理制度上墙，存放的主要为含油废物、废乳化液、废油漆和稀释剂，地面硬化，有防渗措施 | 现场无液体渗漏及污染痕迹 |

曲轴分公司危废暂存间

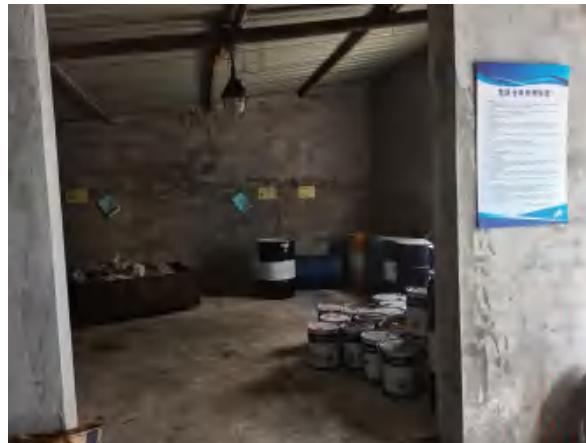
| | | 中车资阳机车有限公司原四分厂(资阳晨风天勤科技有限公司) | 危废暂存间 | 中车资阳机车有限公司原四分厂东南侧，库房上锁，标识及相关管理制度上墙，存放的主要为含油废物、废乳化液，地面硬化，含油废物用铁框存放，含油废物、废乳化液均用铁桶密封存放 | 现场无液体渗漏及污染痕迹 |

中车资阳机车有限公司原四分厂（资阳晨风天勤科技有限公司）危废暂存间
