安岳县自然资源和规划局石桥 77 号地块

土壤污染状况初步调查报告

编制单位：四川和鉴检测技术有限公司

二〇二四年十二月

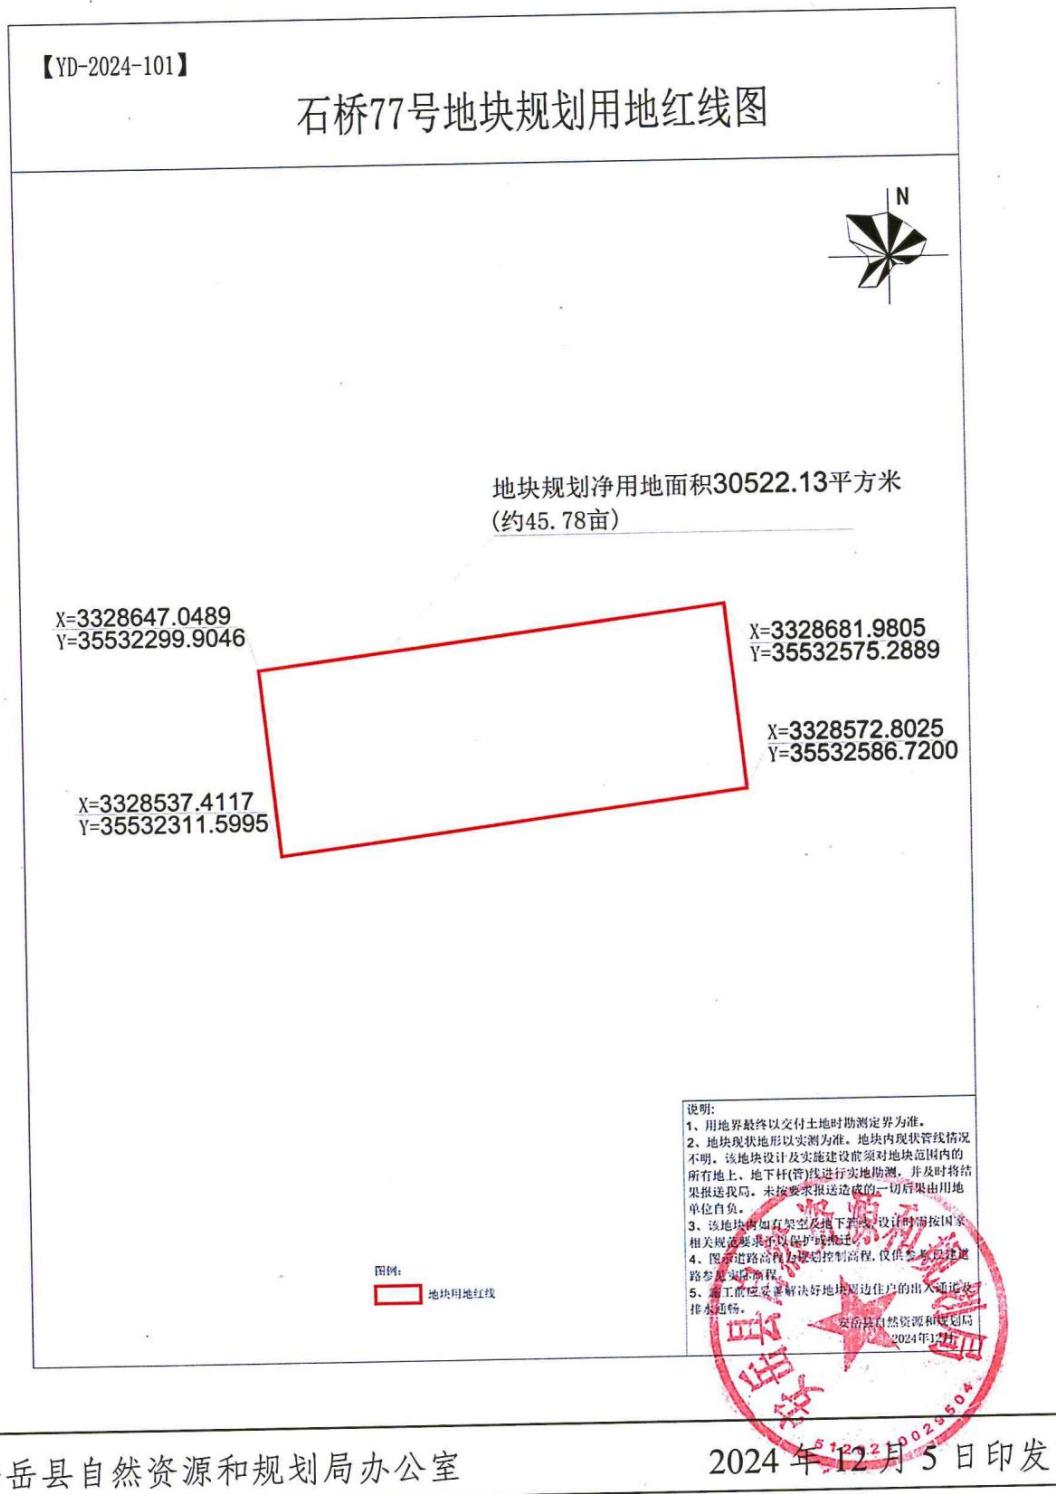
图 2.2-1 调查地块范围

本次土壤污染状况初步调查地块位于四川省资阳市安岳县石桥街道滴水村（贾岛路南侧），根据规划文件《安岳县自然资源和规划局关于石桥 77 号地块规划条件》（安自然资规条〔2024〕字 68 号）（见附件二），地块占地面积共计 30522.13m²，本次调查范围与规划文件一致，调查地块规划范围见图 2.2-1，拐点坐标见表 2.2-1。

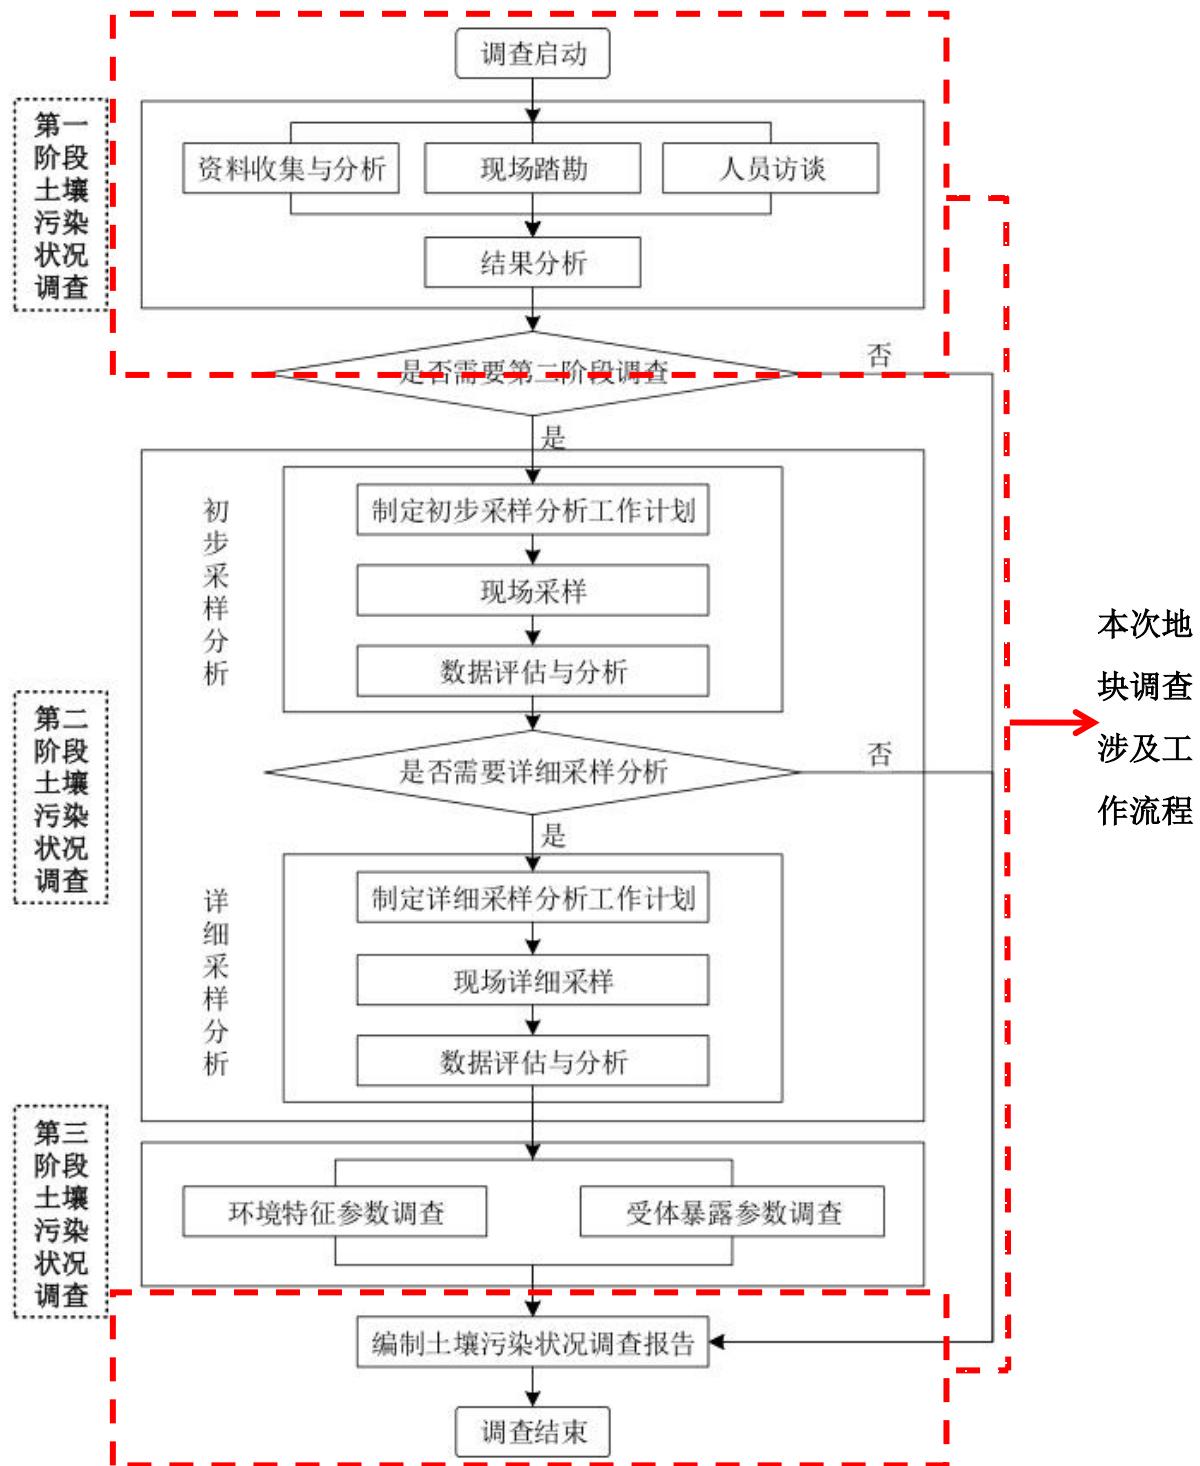
图 2.4-1 地块环境调查的工作内容与程序

结合本项目性质，得出本项目土壤污染状况调查以第一阶段为主，具体技术路线见下图 2.4-1。

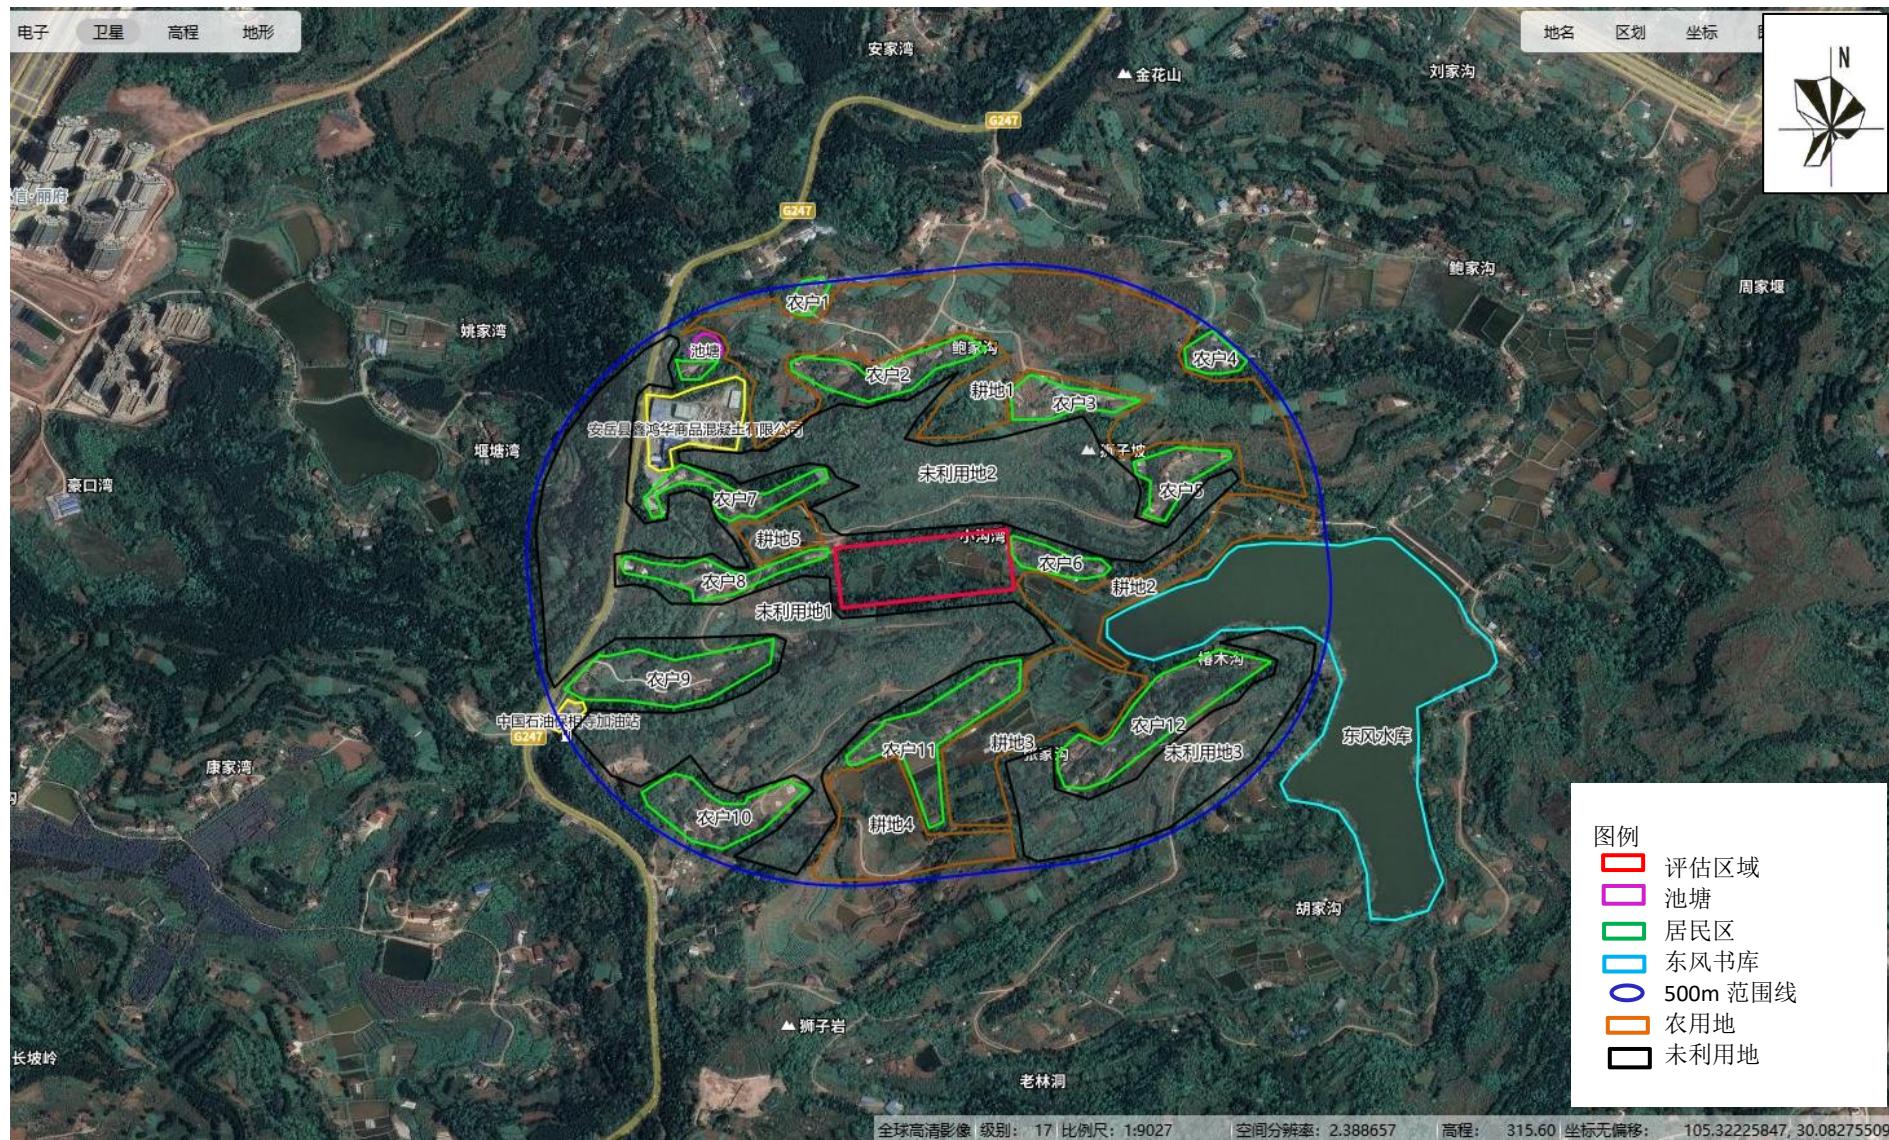
图 3.4-1 评估地块外环境关系分布图

调查表明，地块周边 500m 范围内的敏感目标有居民区、耕地和地表水体。评价区域周边 500m 范围内外环境关系情况见表 3.4-1，外环境分布如图 3.4-1 所示。

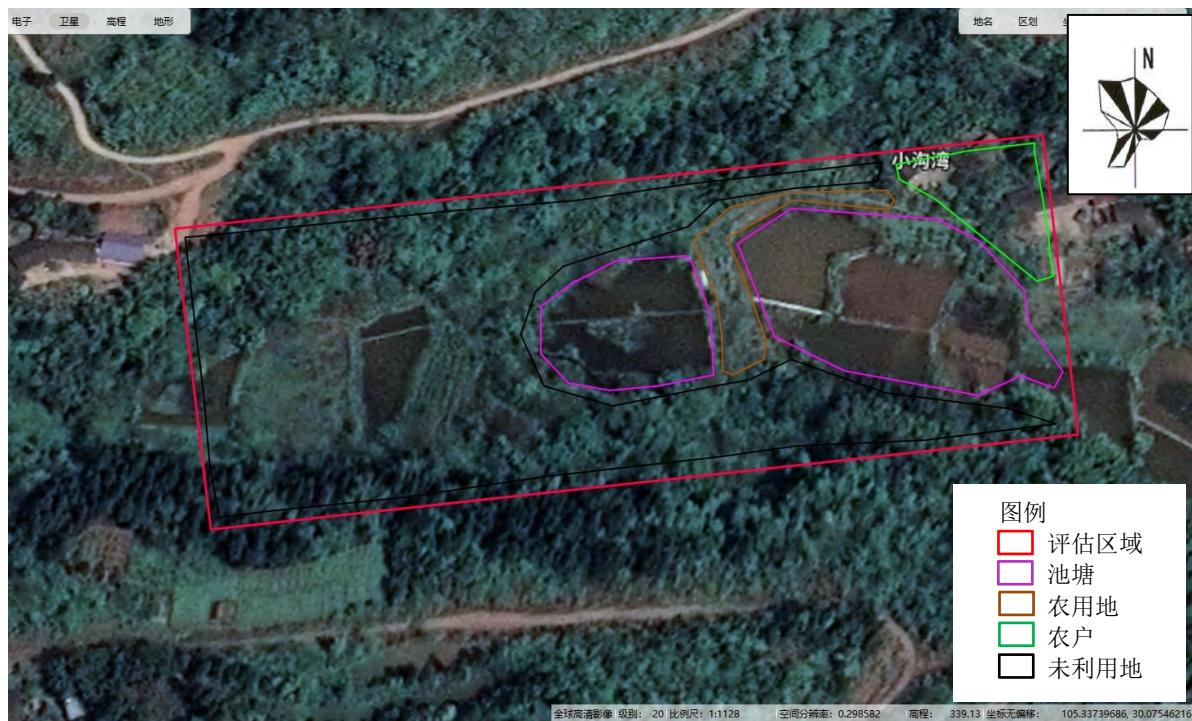
图 3.5-1 地块内平面布局图

评估地块位于四川省资阳市安岳县石桥街道滴水村(贾岛路南侧)，占地面积 30522.13m²，根据现场踏勘（2024 年 12 月）情况，地块所在区域属农村环境，地块内大部分为未利用地和池塘，小部分为农用地和农户，西侧和东侧各有一处池塘。地块内平面布局见图 3.5-1，现状照片见图 3.5-2。

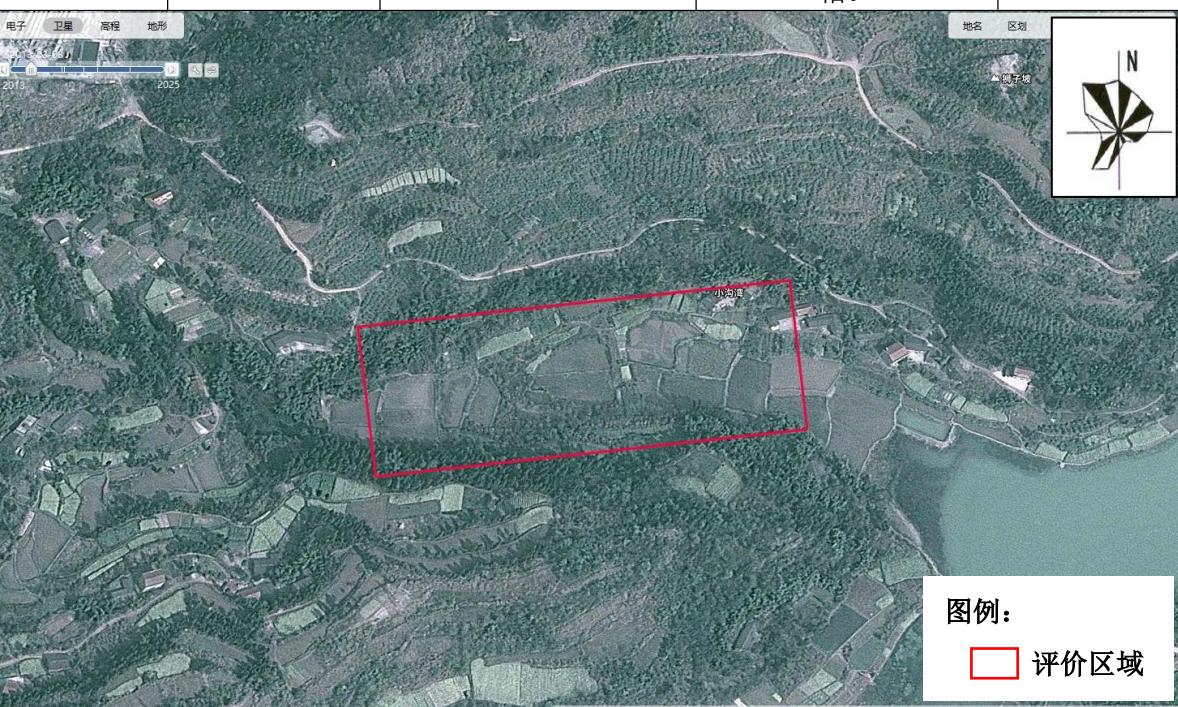
2013 年 3 月 8 日历史影像

时间	类型	活动内容	变动情况	来源
2013 年 3 月以前	农村环境	农户、农用地、池塘和未利用地	未发生变化	人员访谈和空间历史影像
2013 年 3 月~2023 年 6 月	农村环境	农户、农用地、池塘和未利用地	未发生变化	
2023 年 6 月至今	农村环境	农户、农用地、池塘未利用地	现状与历史一致未变动，西侧原有池塘干枯。

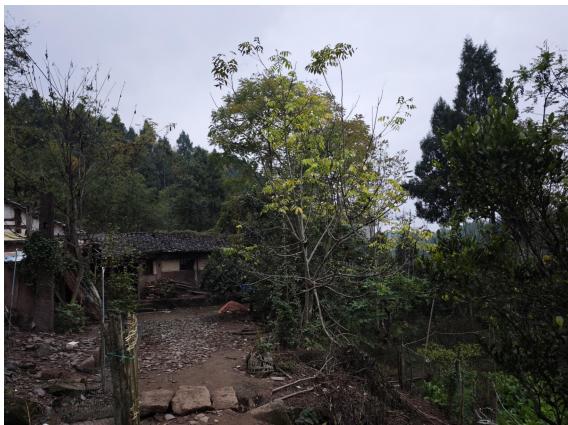
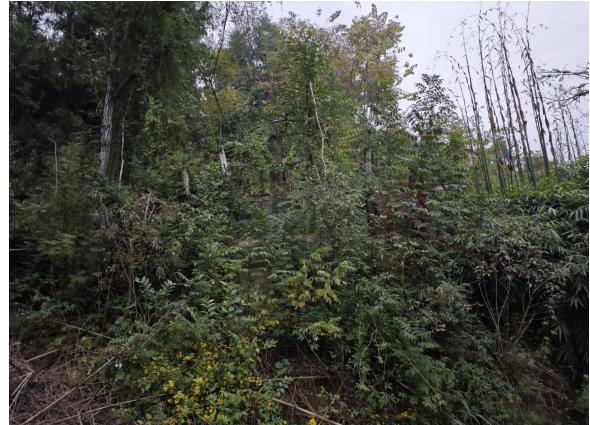
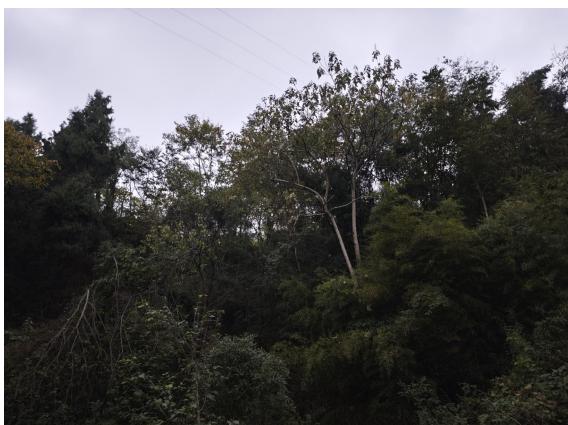
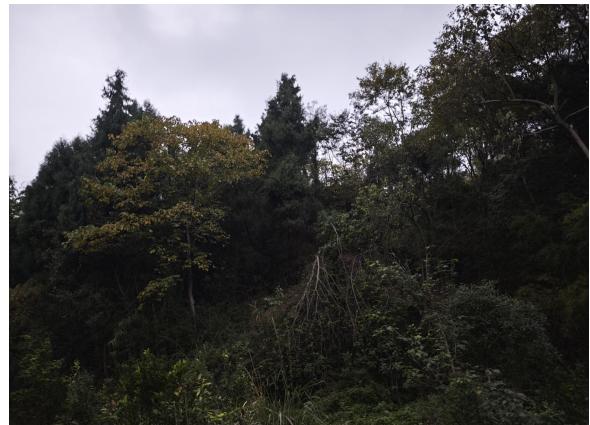
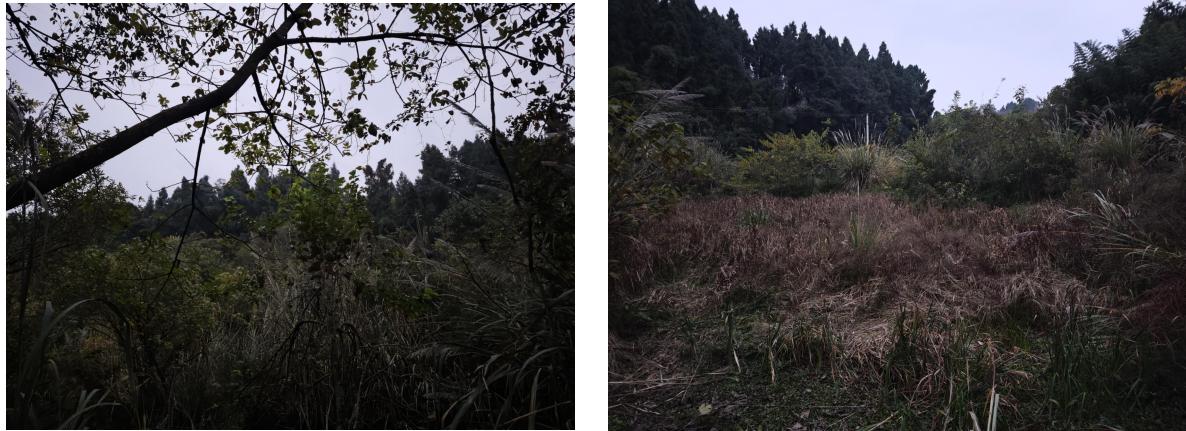
南侧外环境（未利用地）
图 3.6-1 相邻地块现状照片

占地面积 30522.13m²，属农村环境。相邻地块东侧为未利用地和农户，西侧为未利用地，南侧为未利用地，北侧为未利用地。根据人员访谈及卫星影像图，相邻地块分布见表 3.6-1，相邻地块现状照片见图 3.6-1。

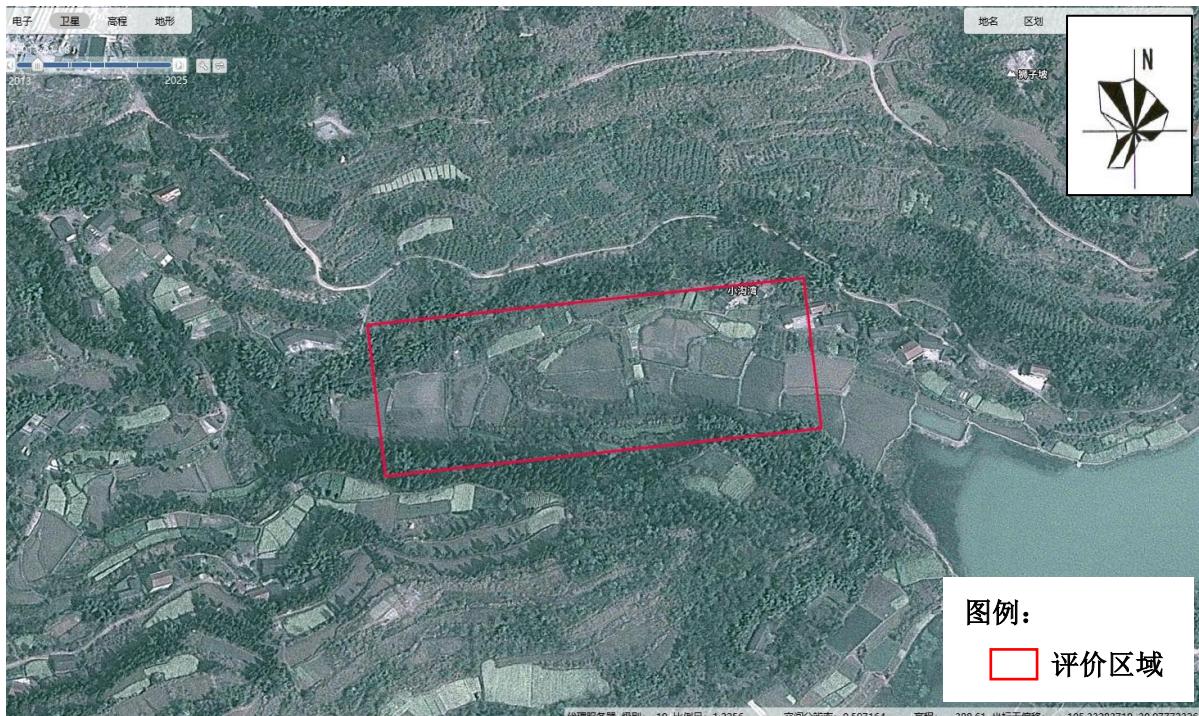
2013 年 3 月 8 日历史影像

方位	名称	距离（m）	历史情况
东侧	未利用地	紧邻	未发生变化
	农户	紧邻	未发生变化
西侧	未利用地	紧邻	未发生变化
南侧	未利用地	紧邻	未发生变化
北侧	未利用地	紧邻	未发生变化

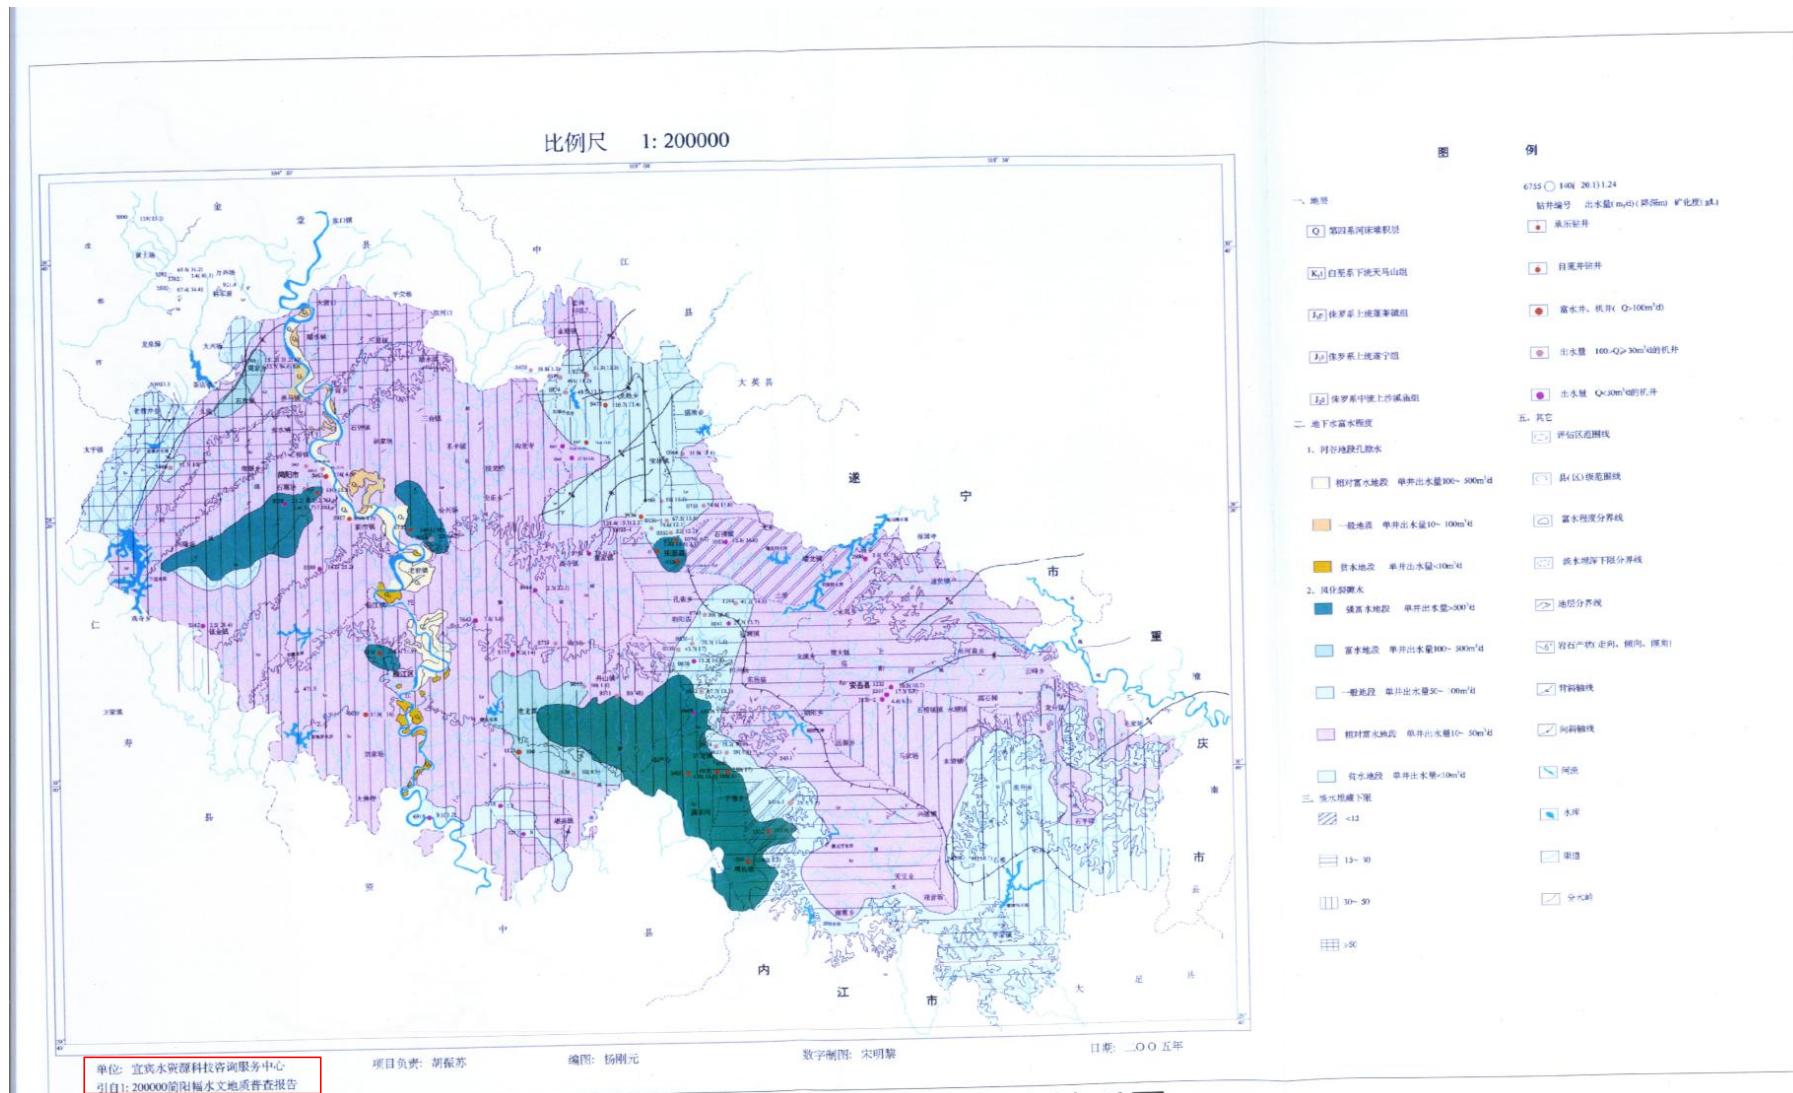
图 4.2-1 评价区域地下水类型

根据简阳幅水文地质普查报告1: 20 万截图（图 4.2-1~2），评估地块所在的含水岩层为风化裂隙水。

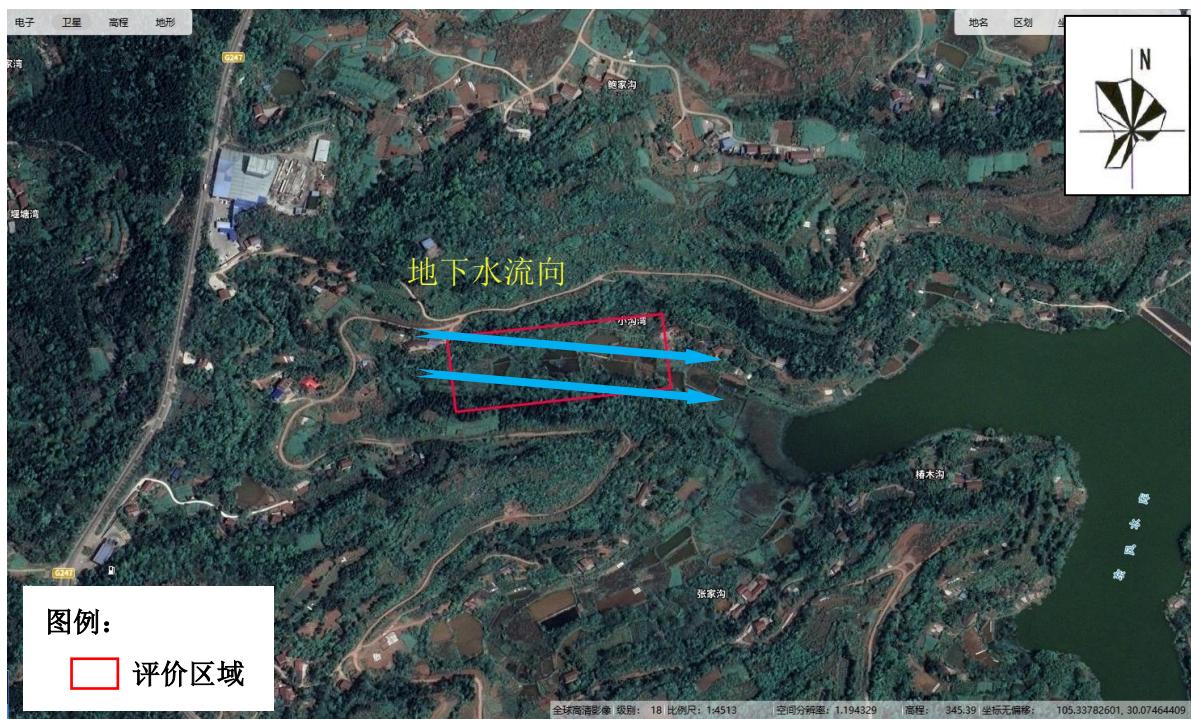
图 4.2-3 地下水流向图

风化裂隙水一般为潜水，潜水流向受地形影响，垂直于等潜水位线，从高处流向低处。地块内地势总体呈西高东低，根据区域整体地形地势分析，确定地块所在区域地下水流向为自西向东方向，汇入东侧约 50m 处的东风水库。

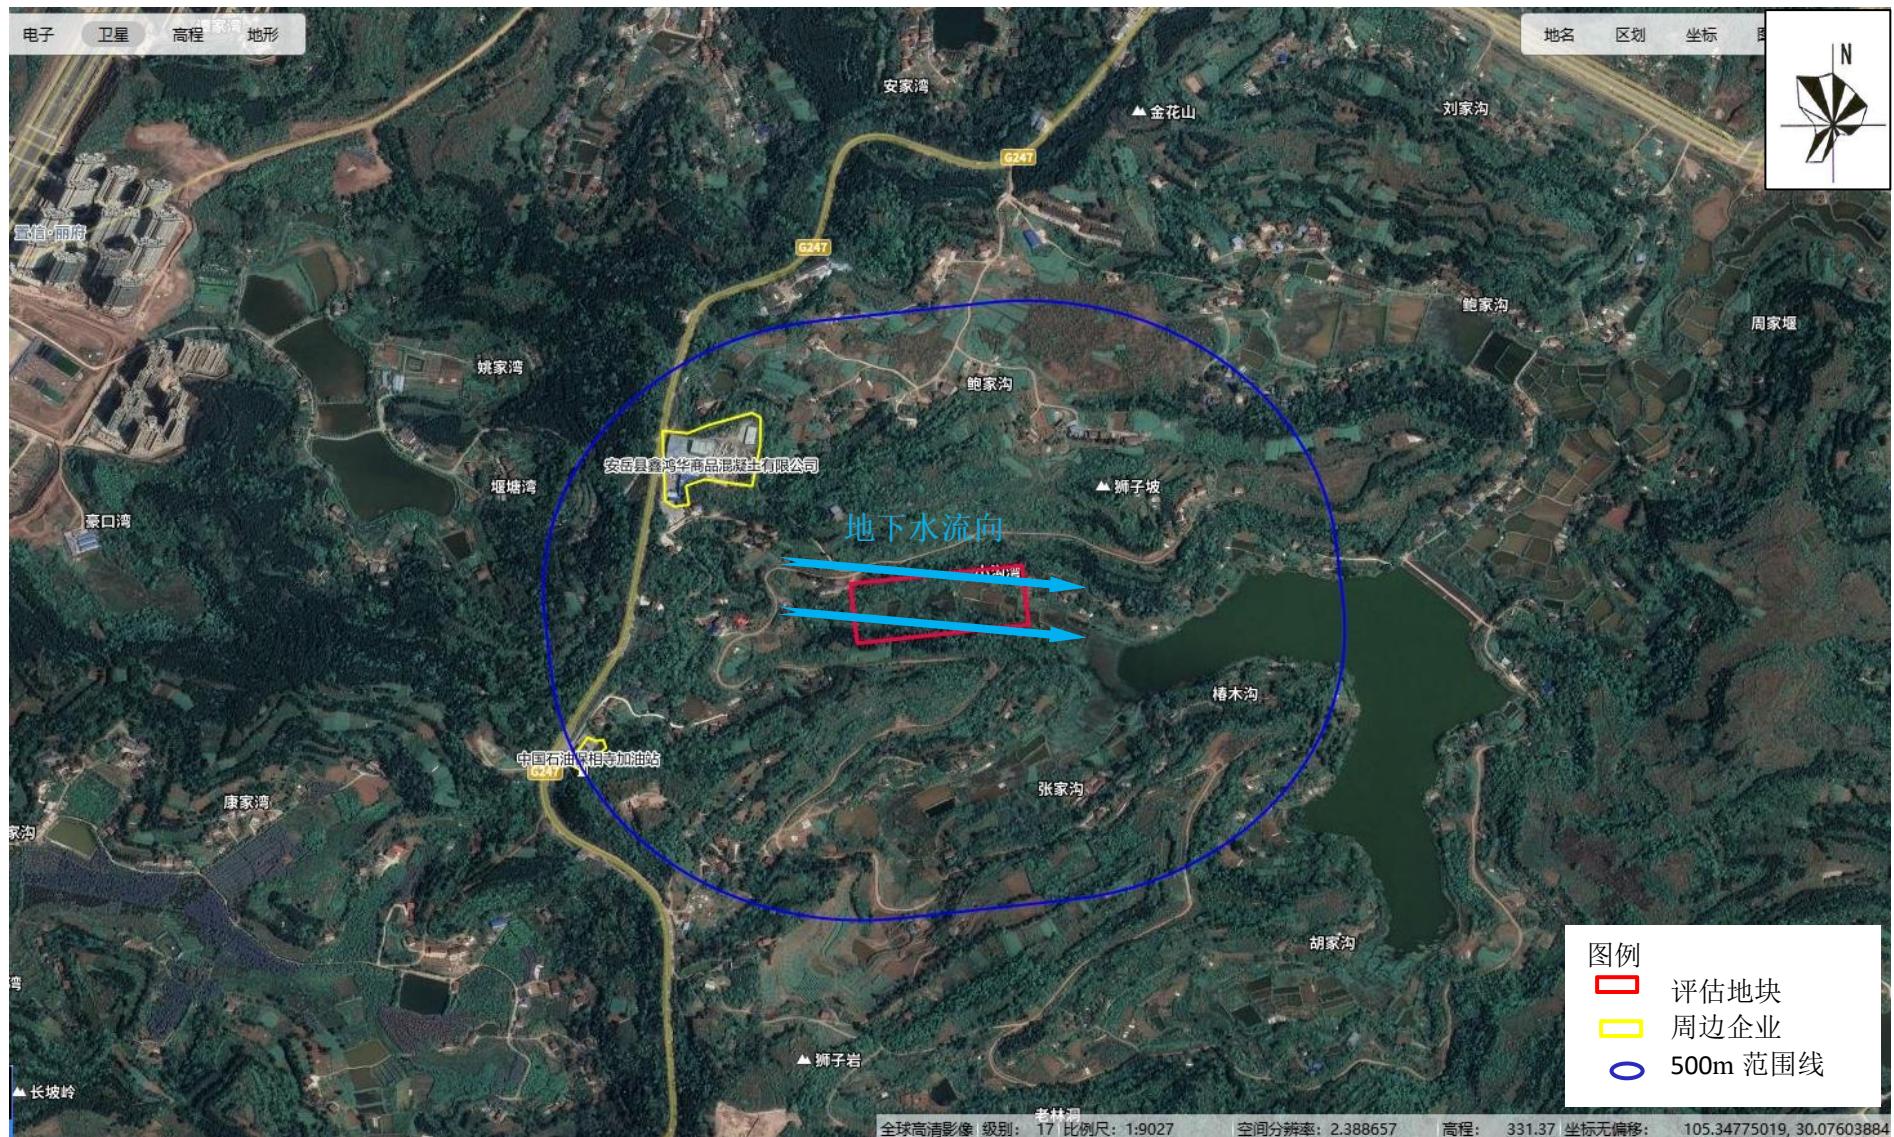
根据现场踏勘得知，地块外 500m 范围内现有污染源主要为地块西北侧 280m 处安岳县鑫鸿华商品混凝土有限公司，西南侧 460m 处中国石油保相寺加油站。500m 范围内污染源分布情况见表 6.1-1，污染源分布见图 6.1-1。

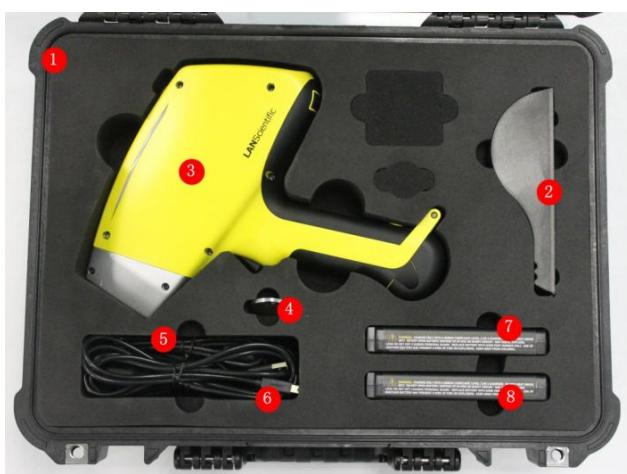
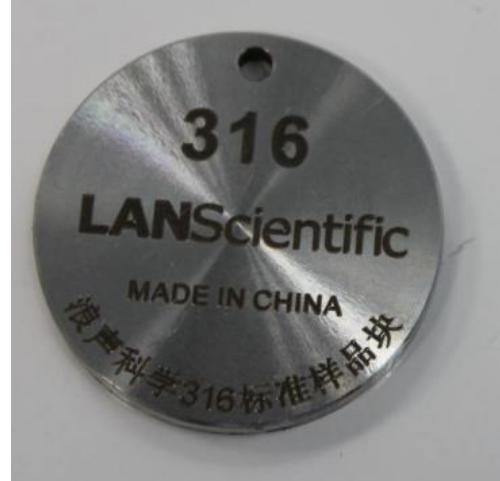
图 7-1 快检设备示意图

本次快速检测工作主要使用我公司购买的 Truex 手持式 X 射线荧光分析仪，生产厂商为苏州浪声科学仪器有限公司，设备配套标准校正块，有“合金”、“矿石”、“土壤”、“ROHS”四个模式。

TrueX 手持式 X 射线荧光分析仪配套有标准校正块，在仪器工作之前，使用仪器测试该标准块，用标准数据与测试数据做比对，以判断仪器是否处于最佳状态。在设备经自带标准块校准后，对被测样品进行快速分析检测，一般情况下一个样品分析时间 15S-30S 之间，根据显示屏数据记录需要的指标数据。具体操作步骤如下：

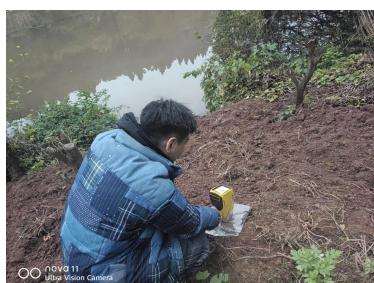
KJ1#快检照片

序号	点位编 号	布设原因	点位性质	指标
1	KJ1	现状为农用地，历史为农用地，有人为活动痕迹，属重点区域	原始点位	
2	KJ2	现状为池塘，历史为池塘，有人为活动痕迹，属重点区域	原始点位	
3	KJ3	现状为农用地，历史为农用地，有人为活动痕迹，属重点区域	原始点位	
4	KJ4	现状为未利用地，历史为未利用地，有人为活动痕迹，属重点区域	原始点位	
5	KJ5	现状为未利用地，历史为池塘，有人为活动痕迹，属重点区域	原始点位	砷、镉、铬、铜、铅、汞、镍、锰、钡、钒、锌
6	KJ6	现状为未利用地，历史为未利用地，有人为活动痕迹，属重点区域	原始点位	
7	KJ7	现状为未利用地，历史为未利用地，有人为活动痕迹，属重点区域	原始点位

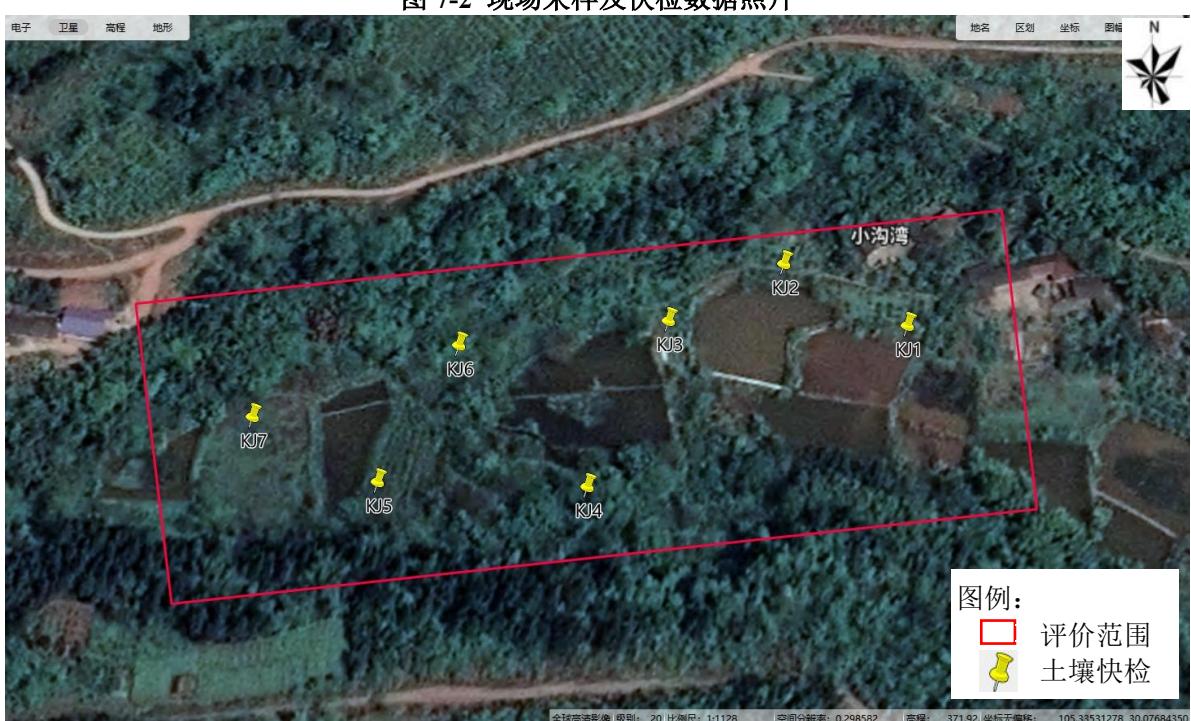
图 7-3 地块土壤快检点位分布图

在开展快速检测前进行了设备自检，按照系统布点法结合分区布点法布点。为了布设点位全面覆盖不同类型调查监测单元区域，且能够代表调查区域内土壤环境质量状况，在未利用地取表层土壤进行快速检测。通过资料分析和现场踏勘，评估地块内主要为未利用地，故本次主要布点主要关注以上区域，共布设 7 个监测点位对表层土壤进行快速监测，确保对地块内每个区域均有点位覆盖。现场快检照片见图 7.5-2，布设信息一览表见表 7.5-3，布设具体位置见图 7.5-3。
