安岳县自然资源和规划局石桥 4-2 号地块

土壤污染状况初步调查报告

编制单位：四川和鉴检测技术有限公司

二〇二五年三月

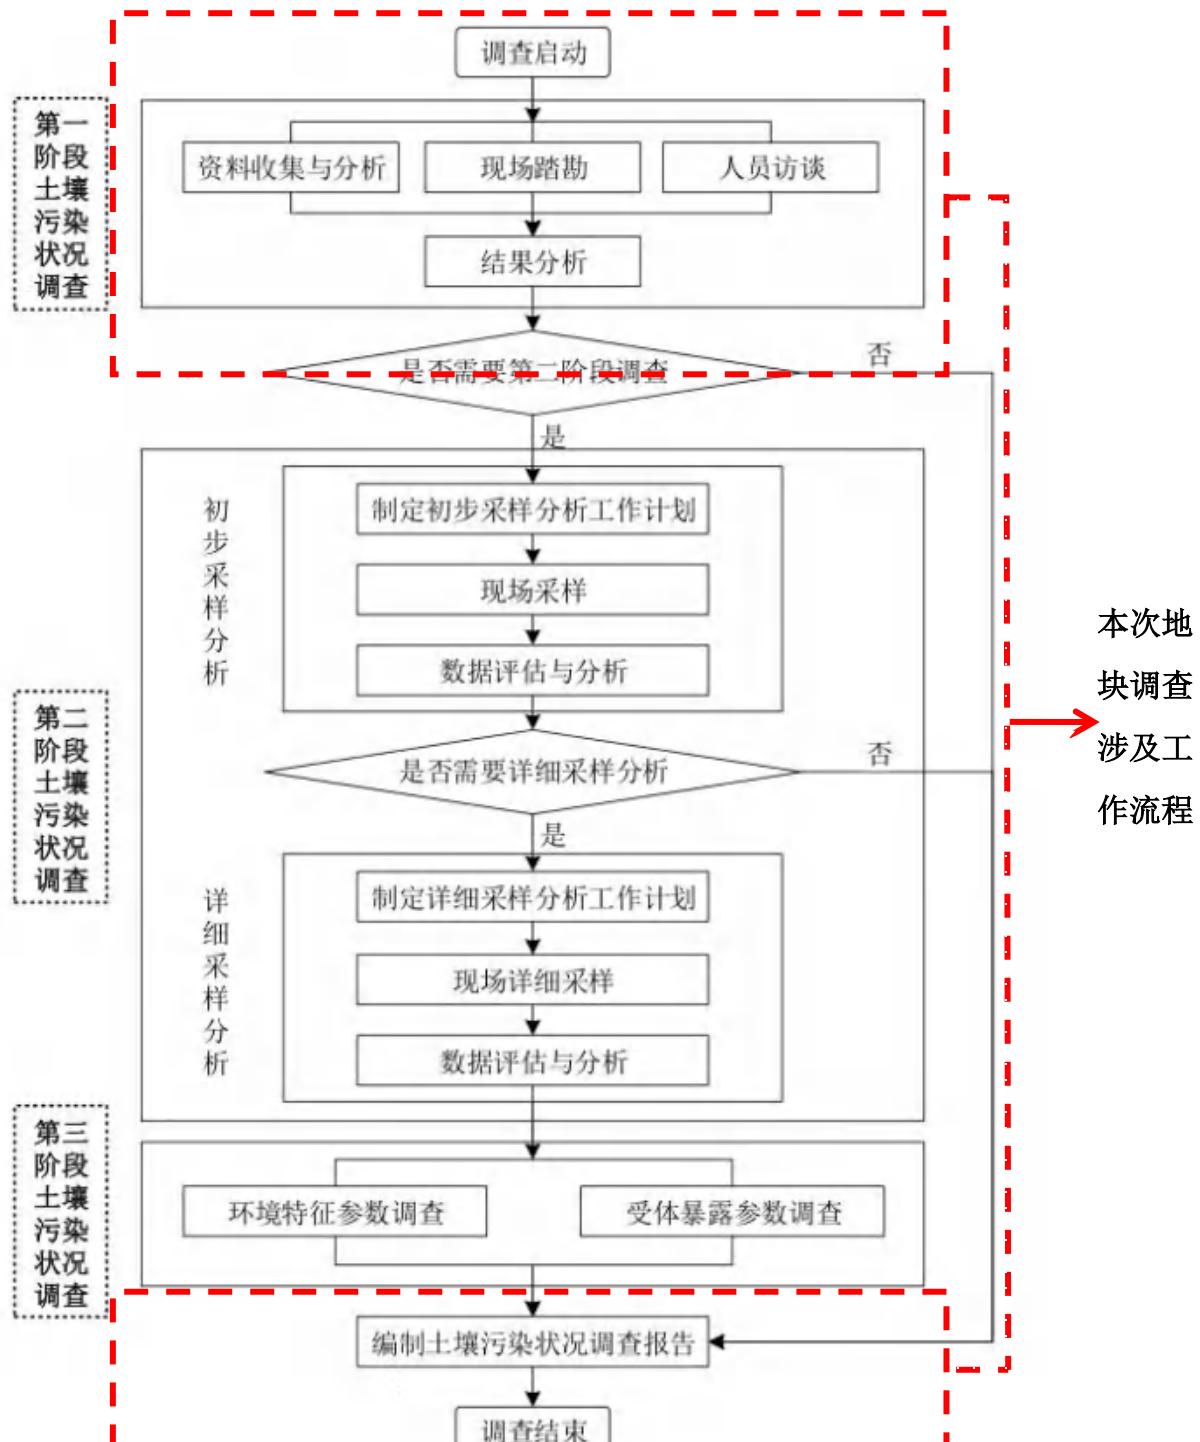
图 2.4-1 地块环境调查的工作内容与程序

综上，结合本项目性质，得出本项目具体技术路线见下图 2.4-1。

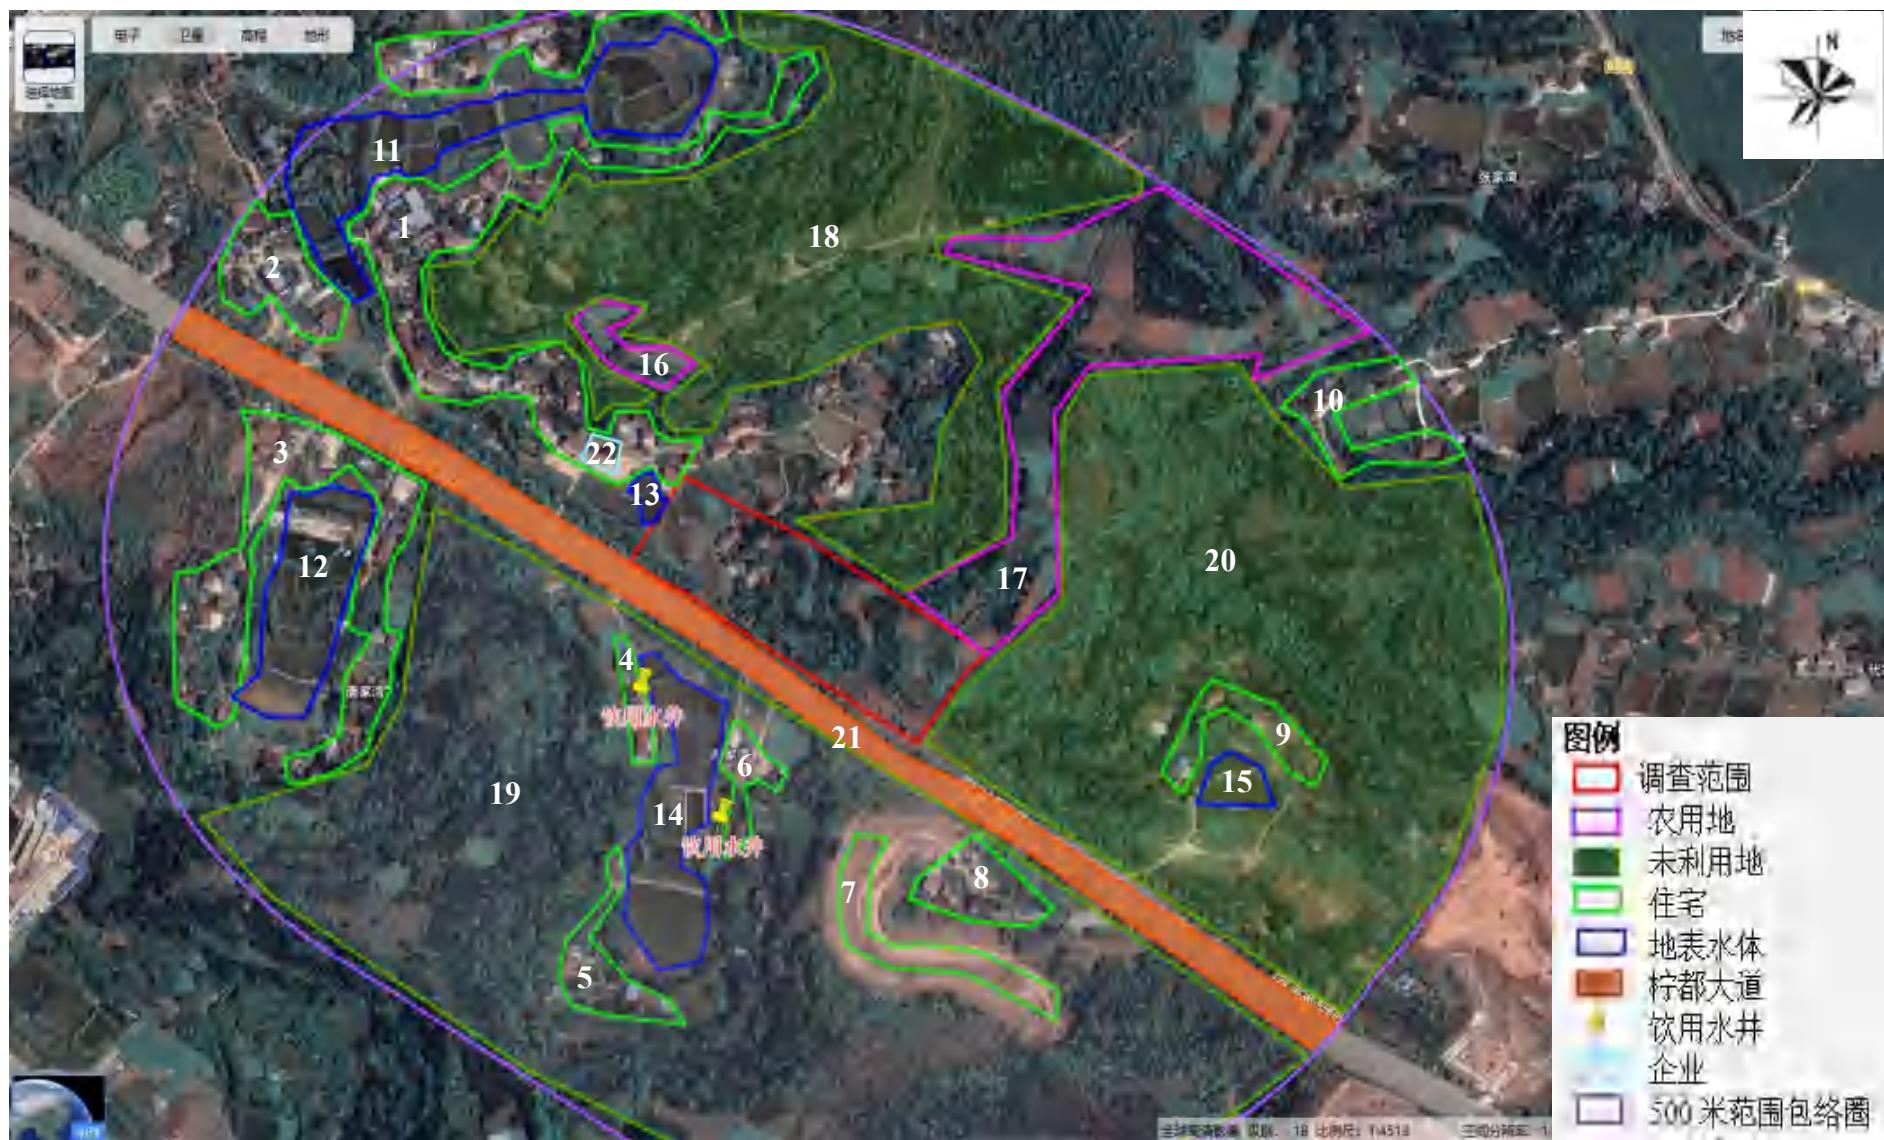
图 3.4-1 评估地块外环境关系分布图

用水井。评价区域周边 500m 范围内外环境关系情况见表 3.4-1，外环境分布如图 3.4-1 所示，500m 范围内敏感目标见表 3.4-2，敏感目标分布图见图 3.4-2。

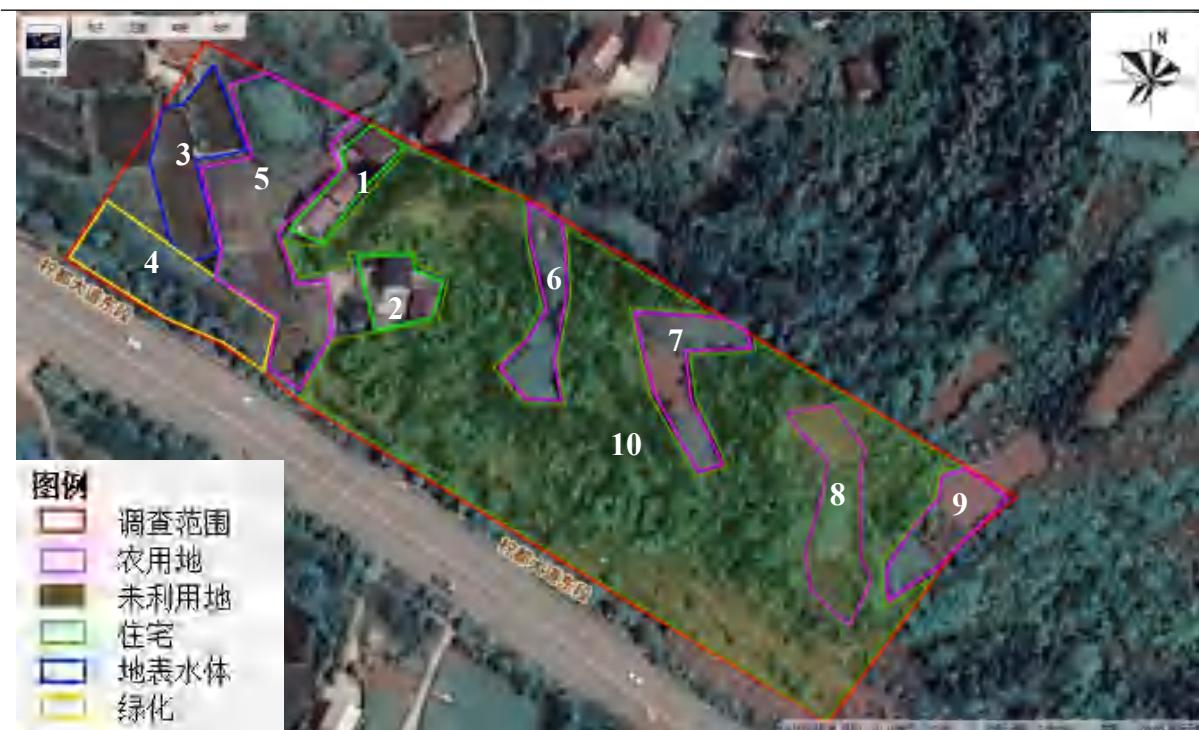
图 3.5-1 地块内平面布局图

评估地块位于安岳县城东片区柠都大道北侧，地块占地面积共计 37581.38m²。根据现场踏勘期间（2025 年 2 月）情况，地块现为农用地、住宅、池塘以及未利用地。地块内地势东高西低，现状照片见图 3.5-1。

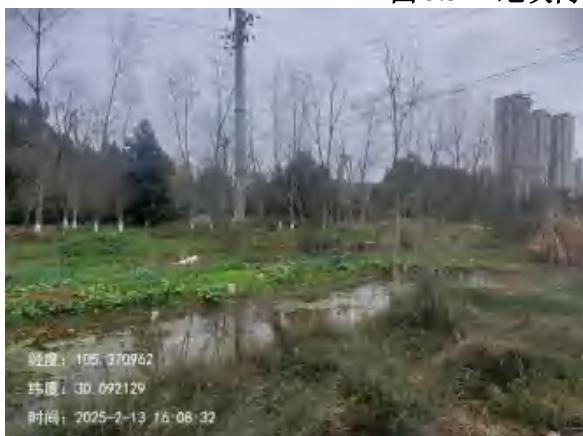
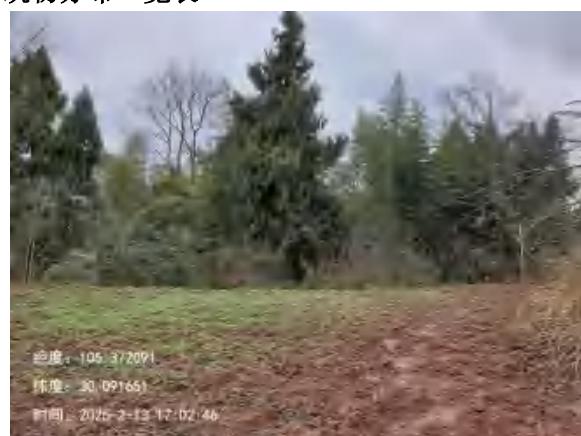
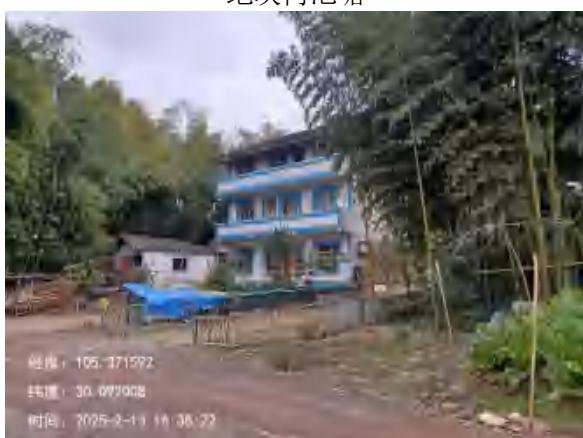
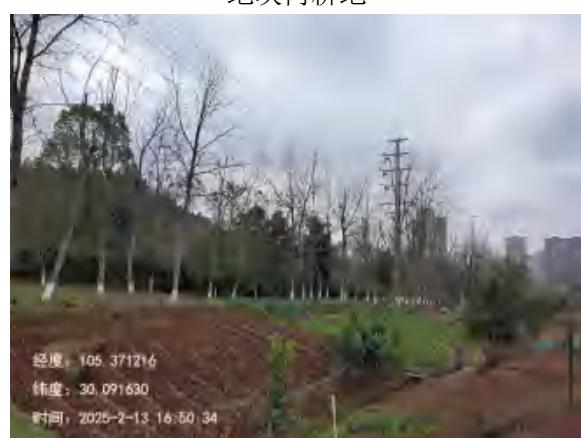
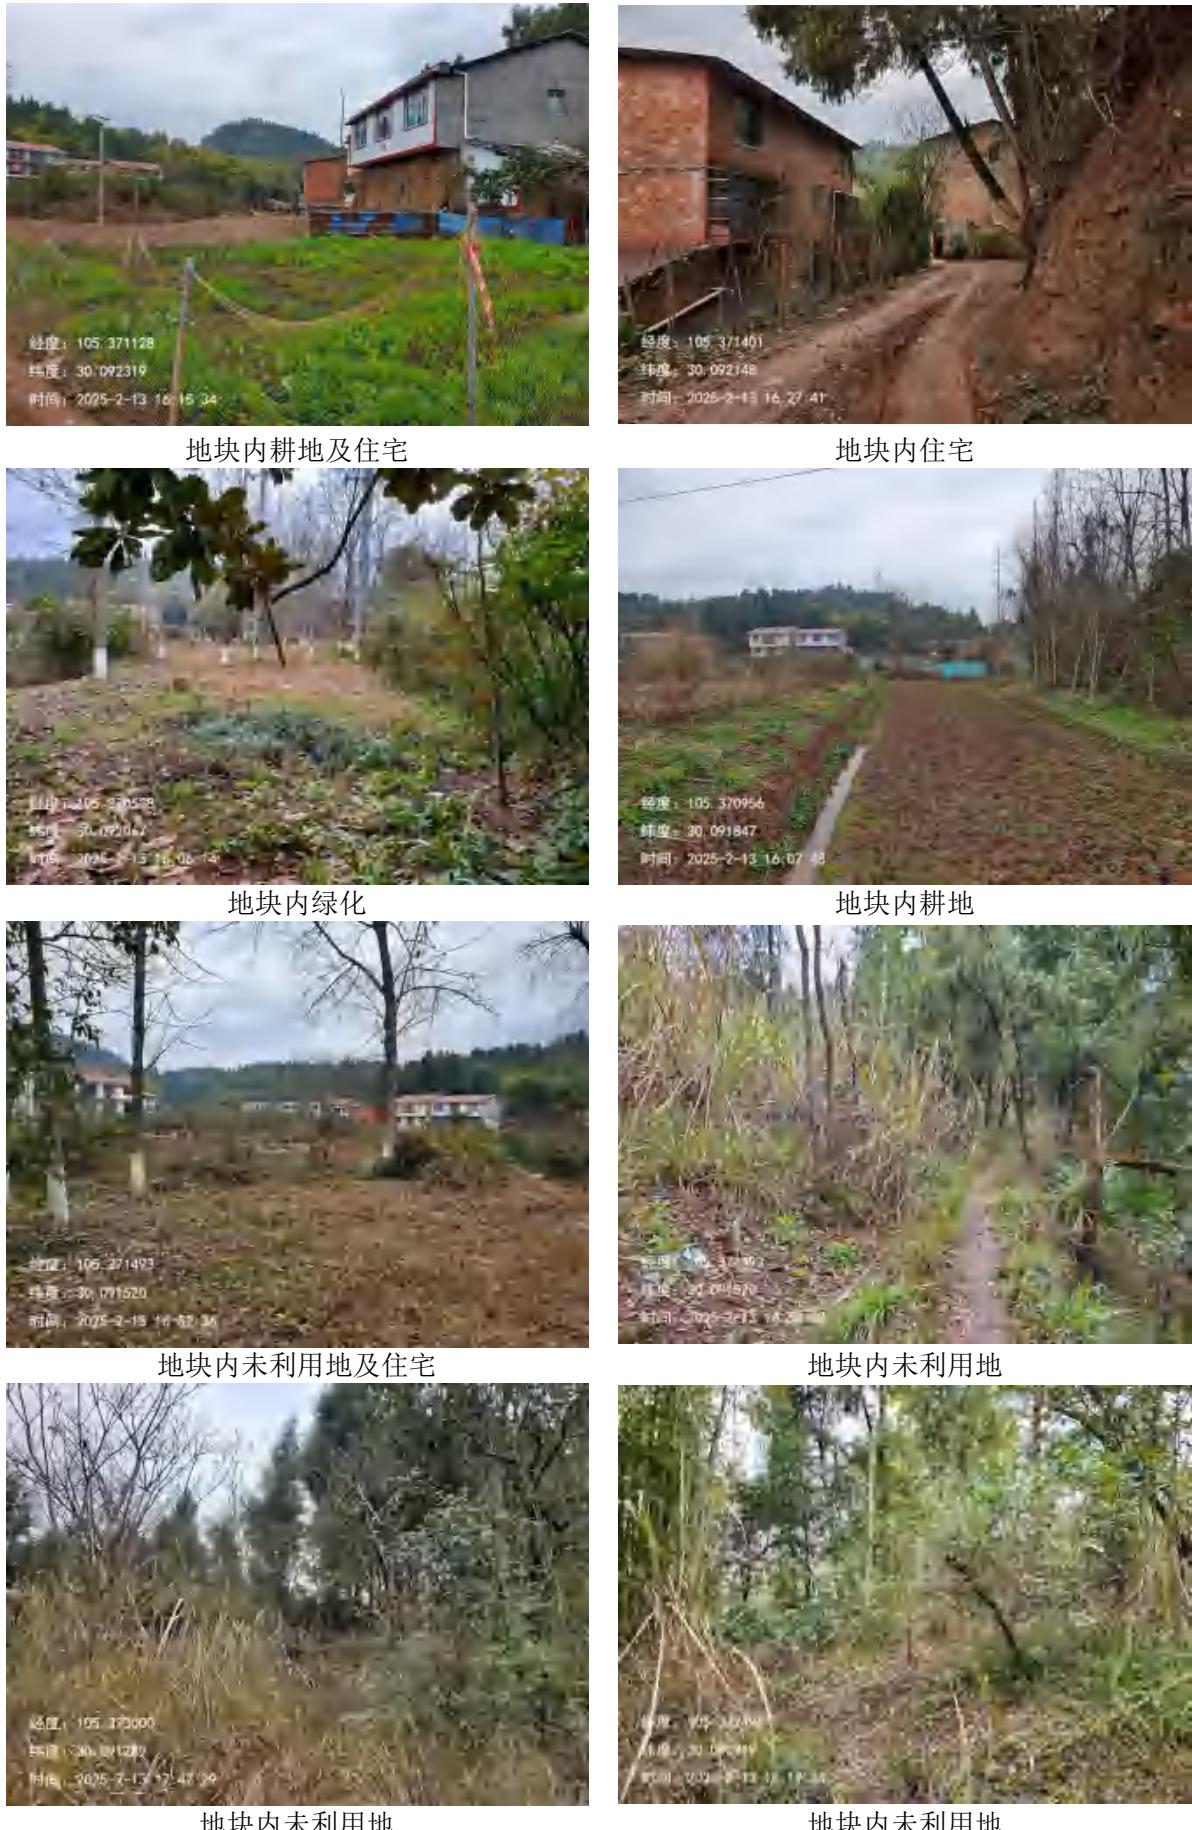
图 3.5-2 地块内现状照片

地块内池塘

地块内耕地

地块内住宅

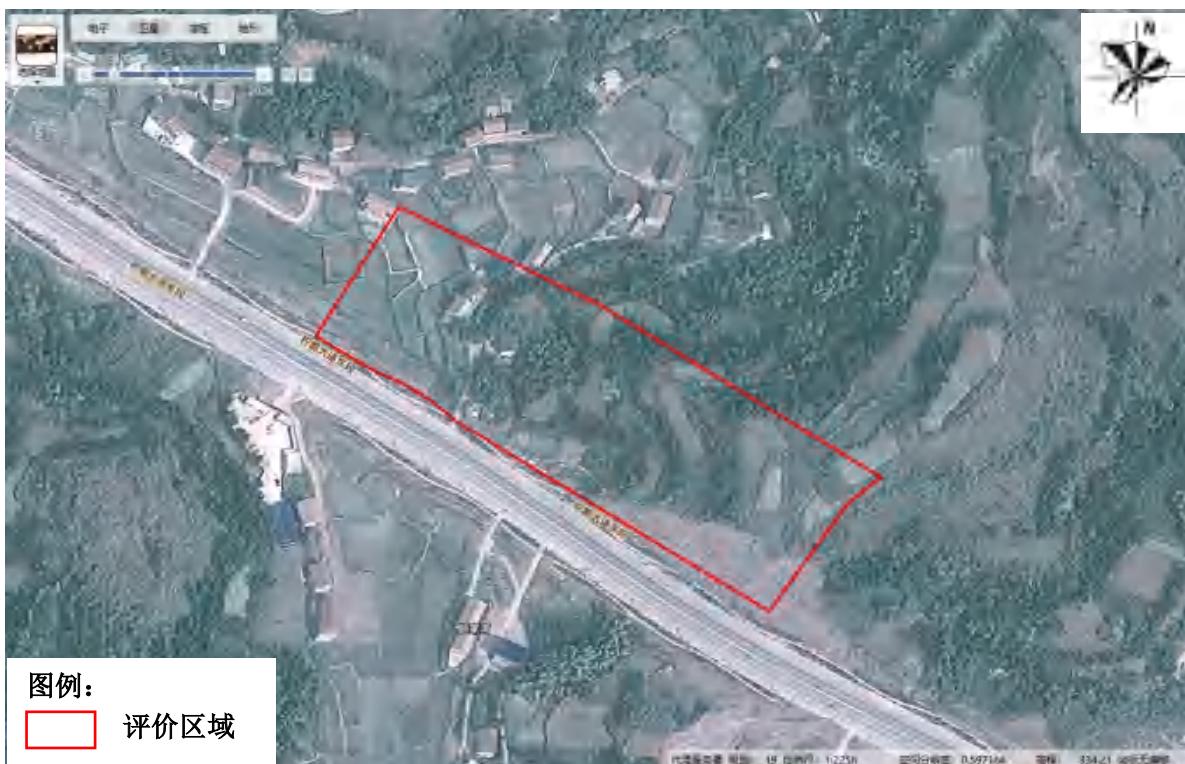
2013 年 3 月 8 日历史影像

注：根据人员访谈 2013 年前，调查范围内主要存在池塘、居住区、耕地、未利用地，池塘用于蓄水，居民区主要用于居住，耕地区域种植各类农作物，未发生变化。

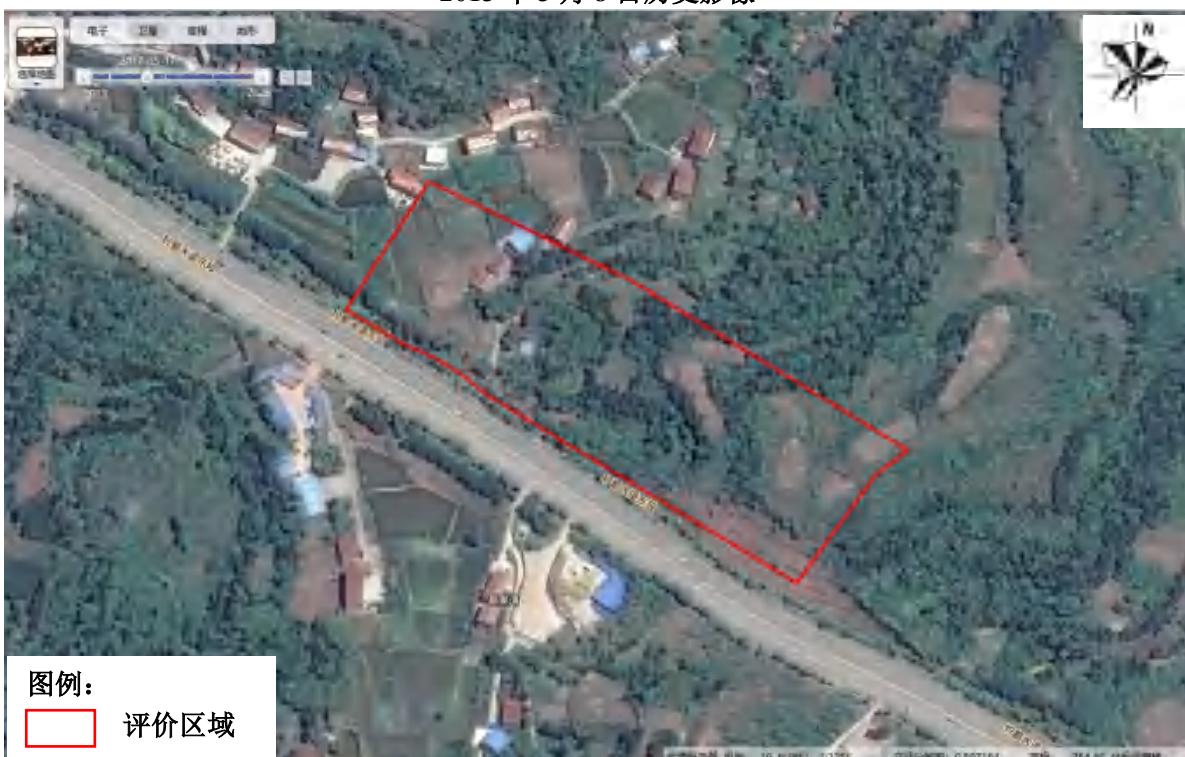
2017 年 5 月 17 日历史影像

注：2013 年 3 月-2017 年 5 月，调查范围内未发生变化。

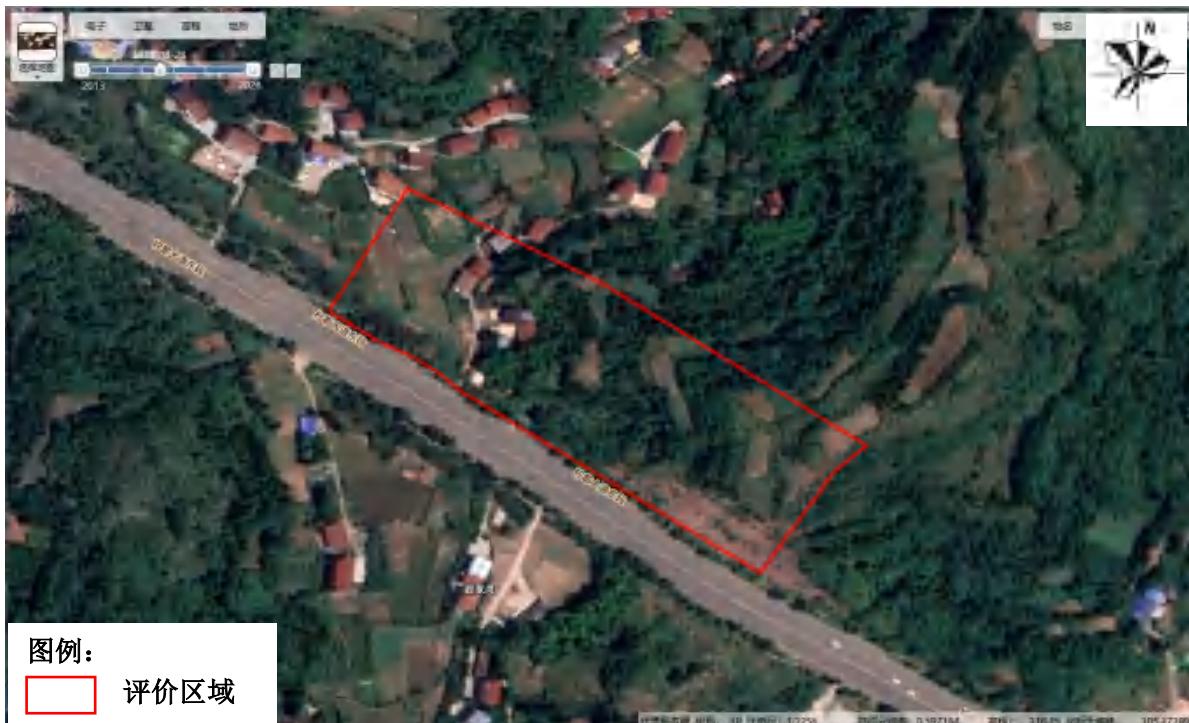
2019 年 8 月 23 日历史影像

注: 2017 年 5 月-2019 年 8 月, 调查范围内未发生变化。

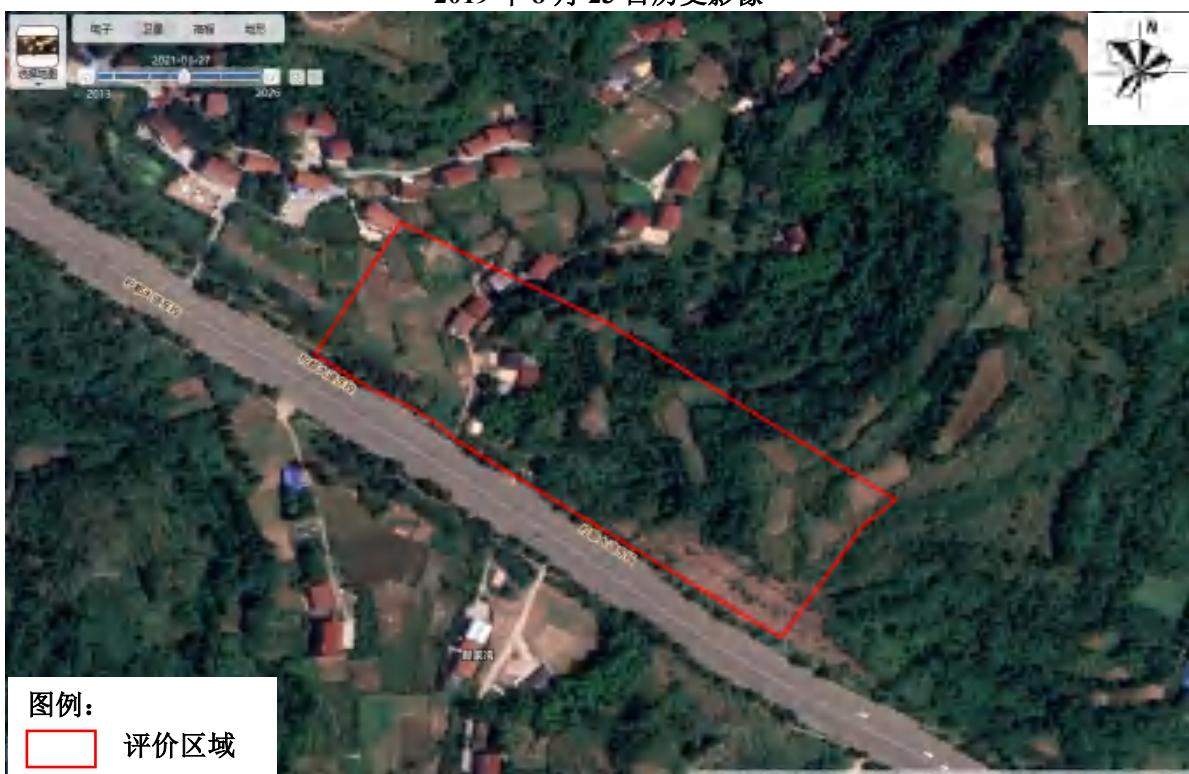
2021 年 3 月 27 日历史影像

注: 2019 年 8 月-2021 年 3 月, 调查范围内未发生变化。

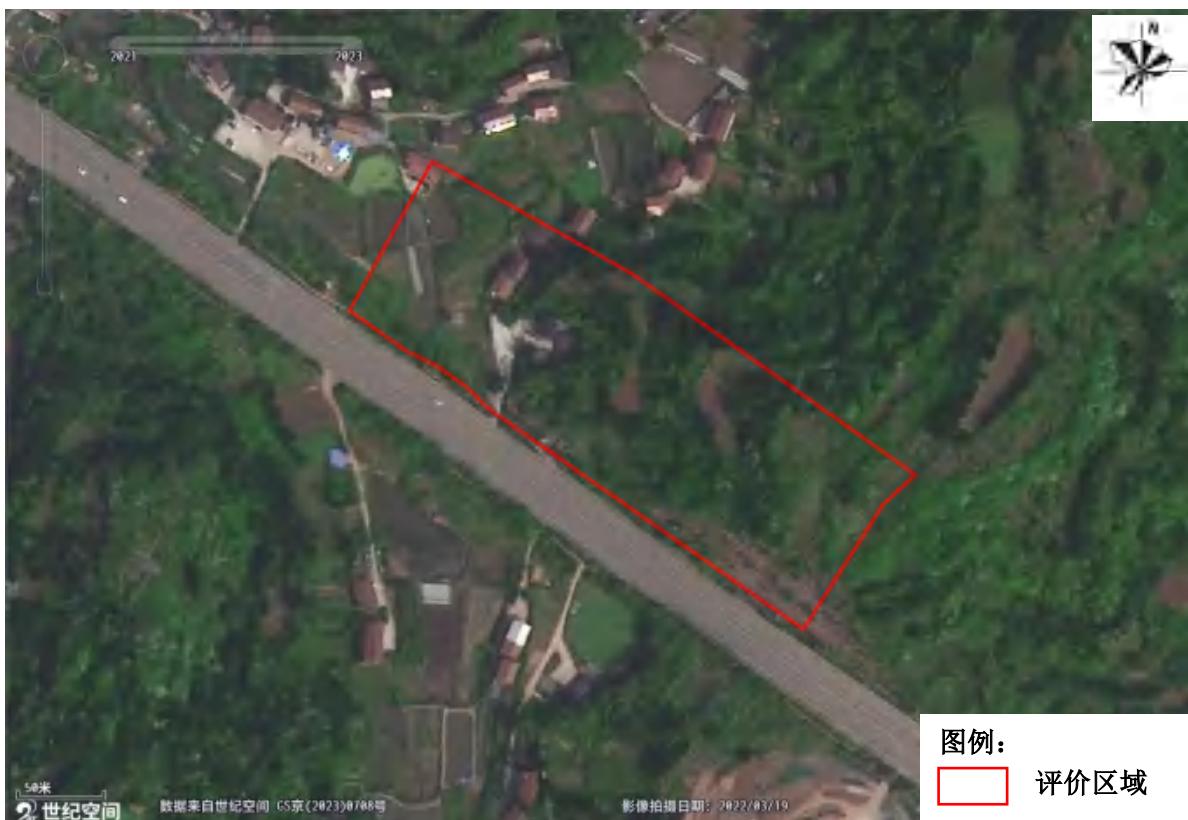
2022 年 3 月 19 日历史影像

注: 2021 年 3 月-2022 年 3 月, 调查范围内未发生变化。

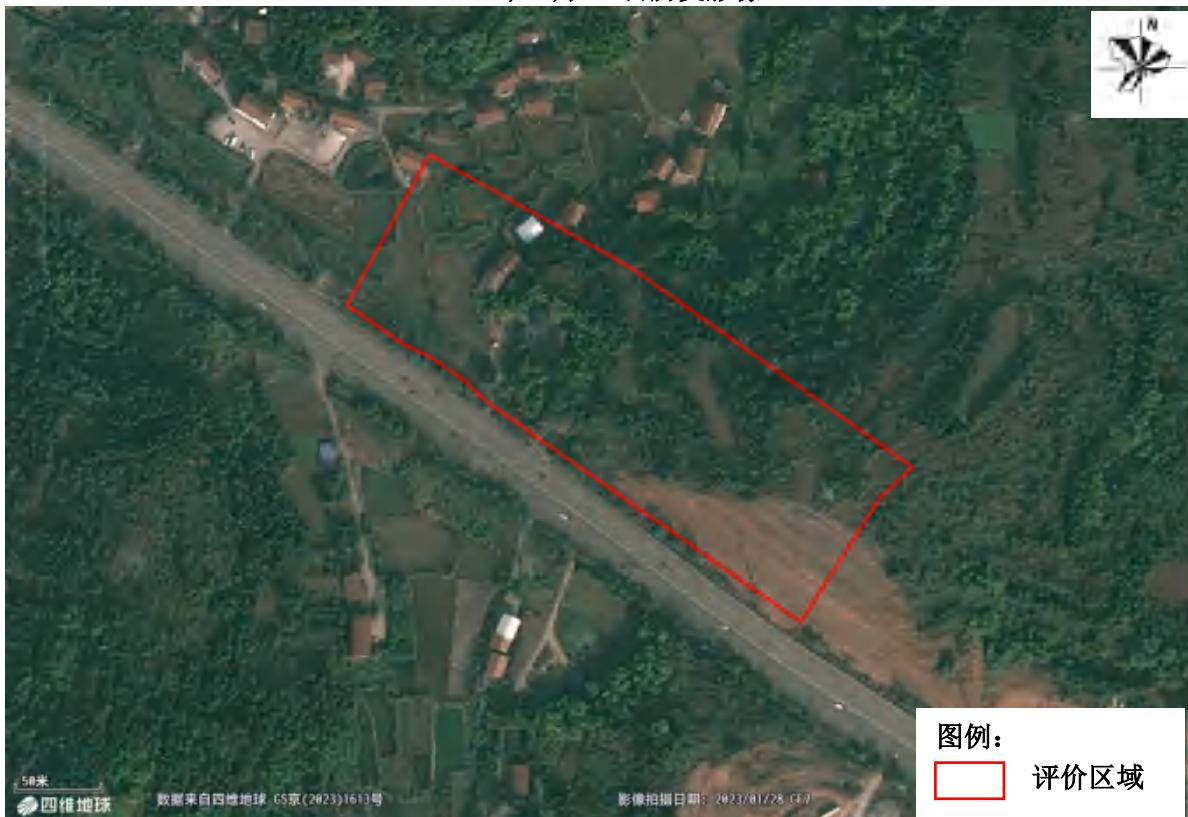
2023 年 1 月 28 日历史影像

注: 2022 年 3 月-2023 年 1 月, 调查范围内未发生变化。

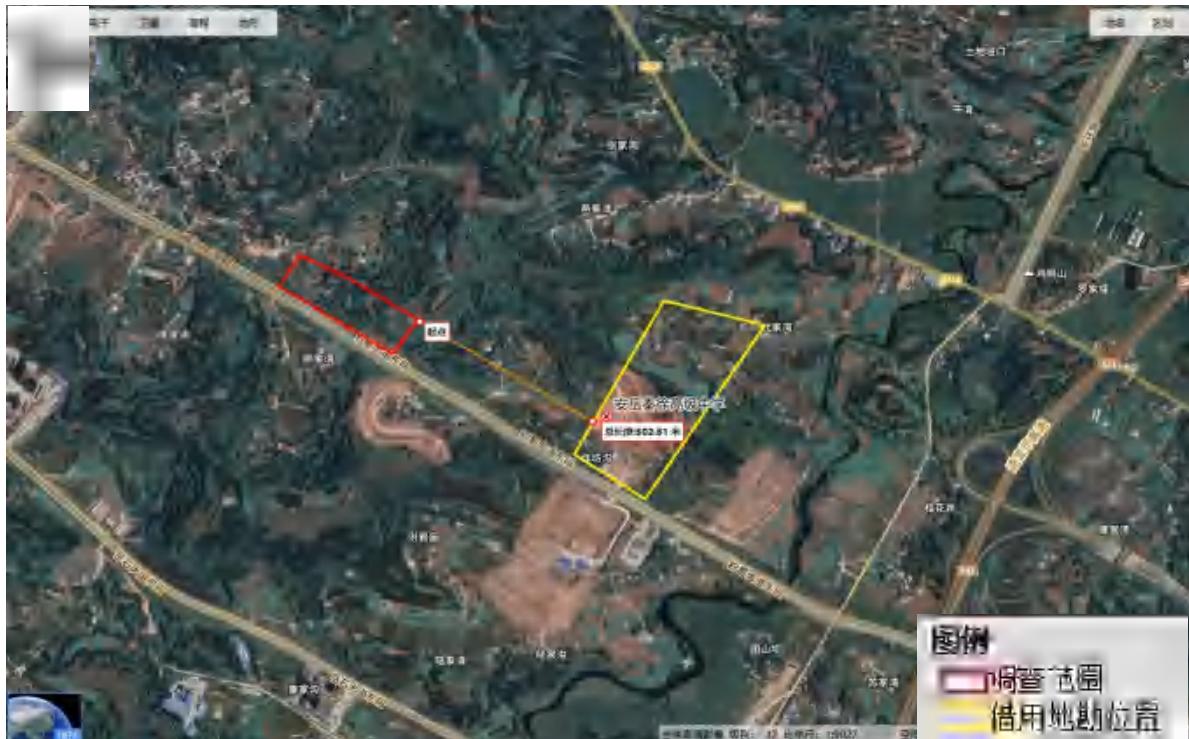
图 4.2-1 借用地块地勘位置关系图

本地块与借用地勘地块之间距离 612m，间隔无河流，无高山，初步判断地块内地层情况与借用地勘地块基本一致，可借用。

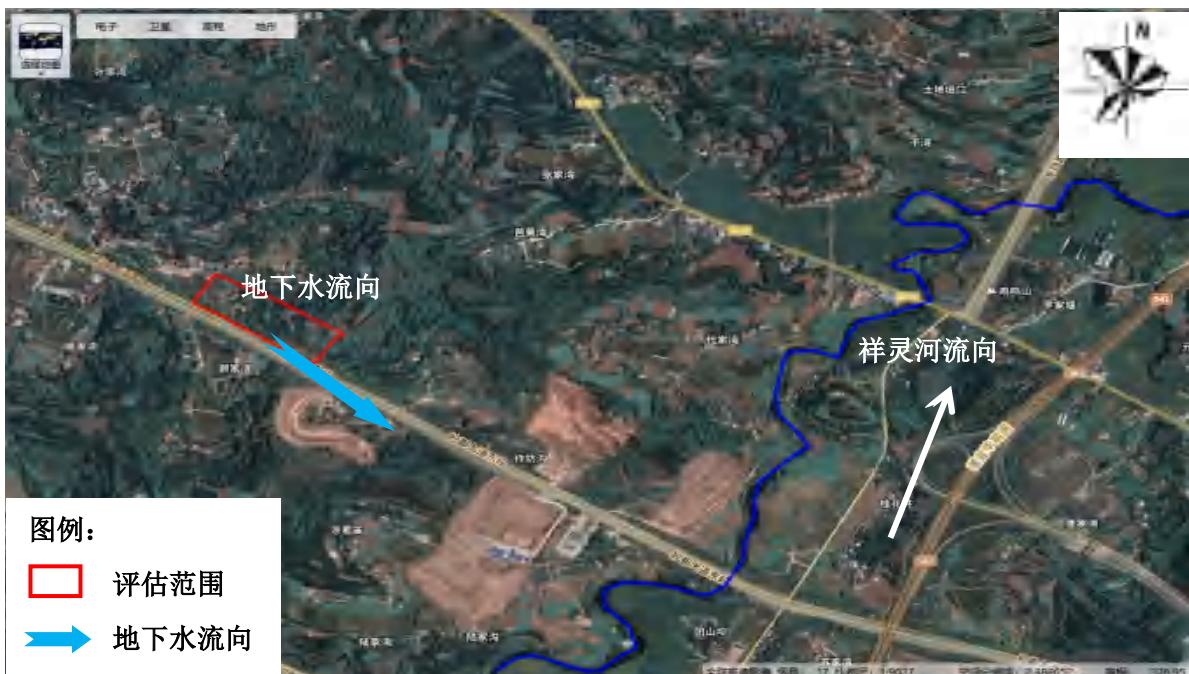
图 4.2-3 评价地块地下水流向图

基岩裂隙水一般为潜水，潜水流向受地形影响，垂直于等潜水位线，从高处流向低处。根据地块及周边地形地势，地块外整体地势西、北侧高，确定地块所在区域地下水流向为自西北向东南方向，汇入东侧约 962 米处的祥灵河。

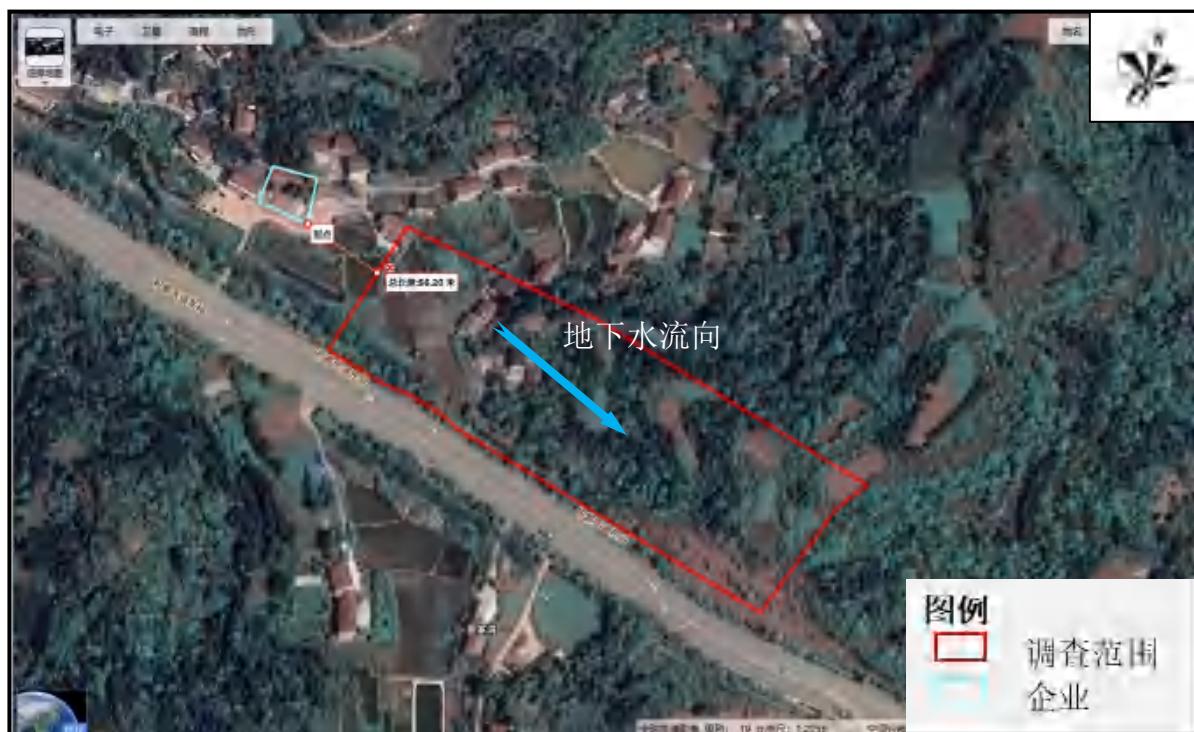
图 6.1-1 周边污染源分布图

根据现场踏勘得知，地块外 500m 范围内存在工业企业-四川安潼鑫商贸有限公司，主要为废旧物资回收，位于地块外西北侧 56 米处。

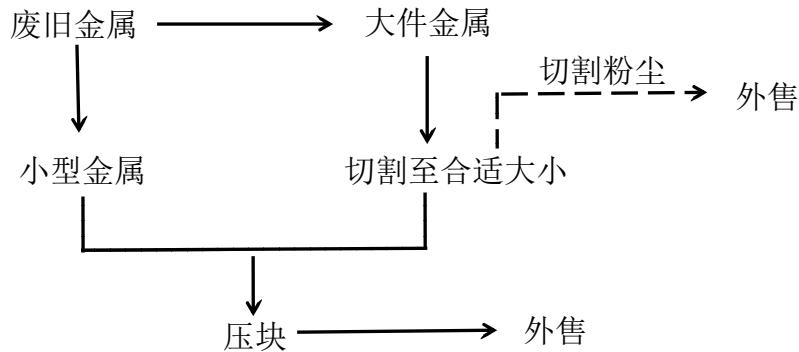
图 6.1-2 生产工艺及产污流程图

企业生产期间主要涉及工艺为切割及压块，涉及设备主要为切割机及压块机，生产区域均进行了地面硬化，生产工艺及产污流程如图所示：

公司在生产期间无工业废水产生，生活污水经旱厕收集后用作农肥；产生废气主要为大件金属切割粉尘，因回收大件金属量少，切割粉尘产生量极少，且设置有回收装置（抽风机+排气筒+布袋），收集的金属粉尘装袋后外售；无生产固废产生（由于企业运行时间较短，设备均为新购，压块机未进行过检修，无废机油或废液压油产生），生活垃圾经垃圾桶收集后扔至柠都大道右侧垃圾桶，由环卫部门定期清运。

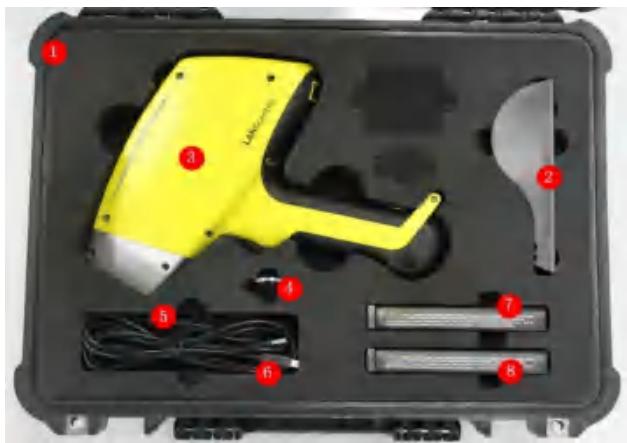
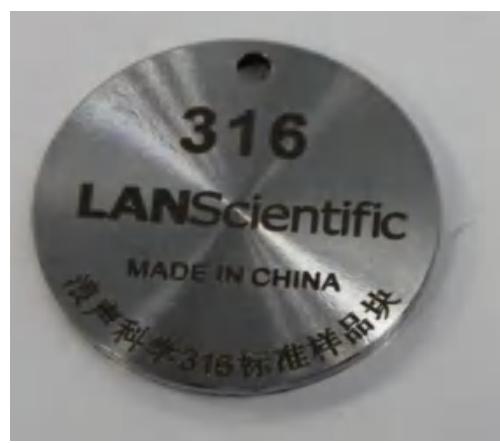
图 7.5-1 快检设备示意图

TrueX 手持式 X 射线荧光分析仪

标准校正块 (设备配套)

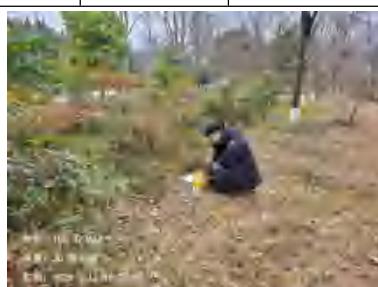
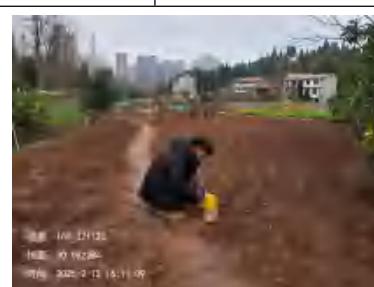
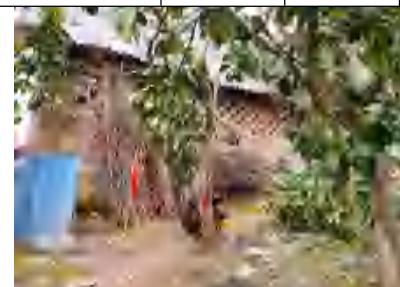
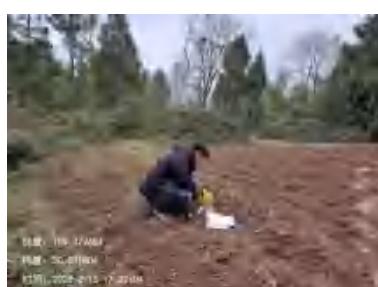
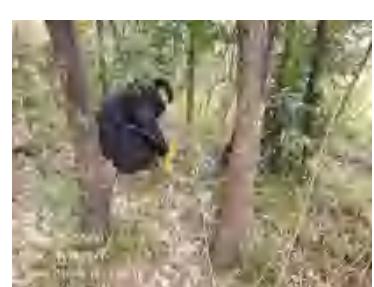
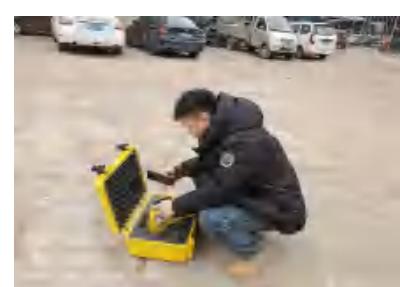
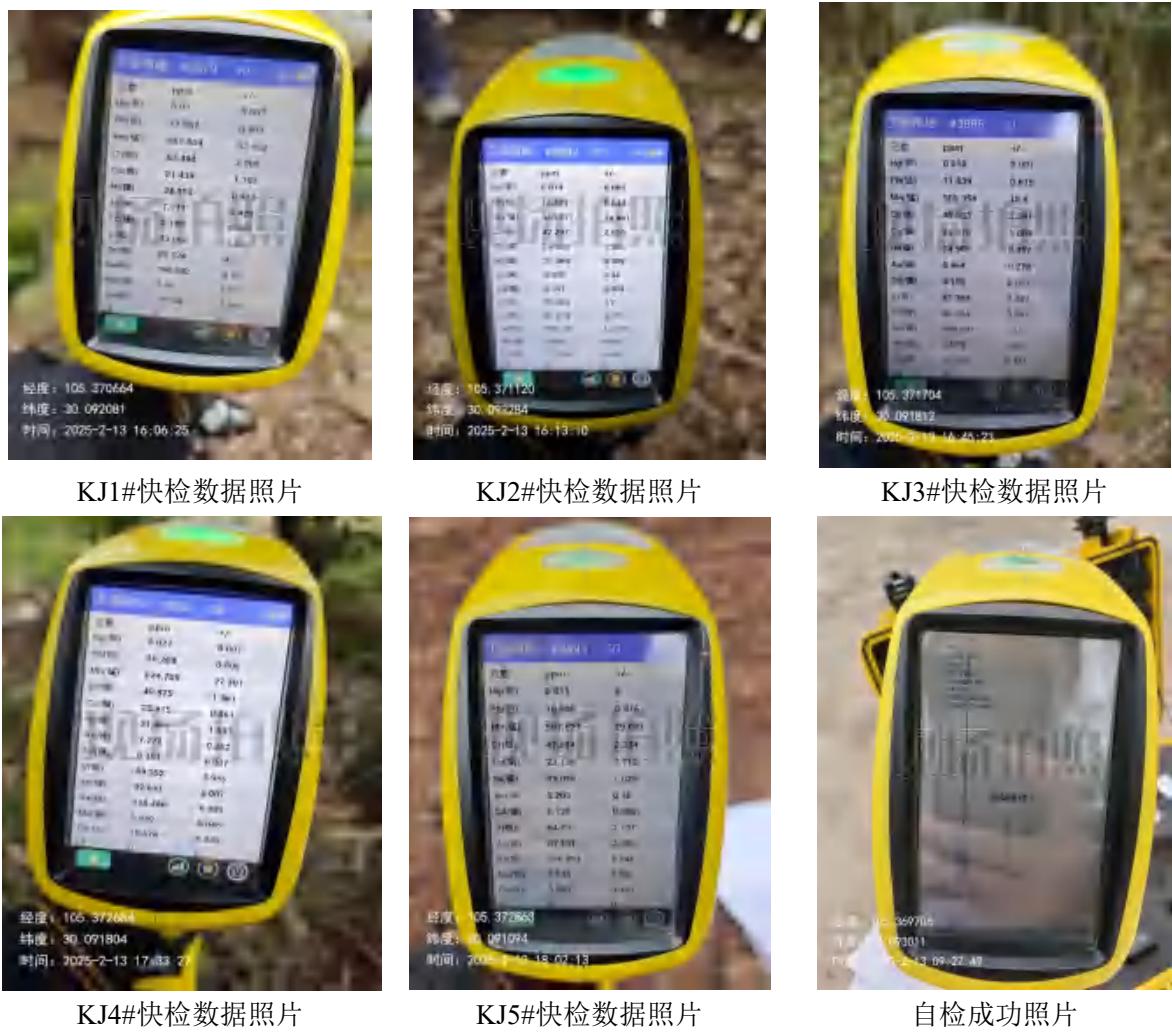
图 7.5-2 现场快检照片

KJ1#快检照片

KJ2#快检照片

KJ3#快检照片

KJ4#快检照片

KJ5#快检照片

自检照片

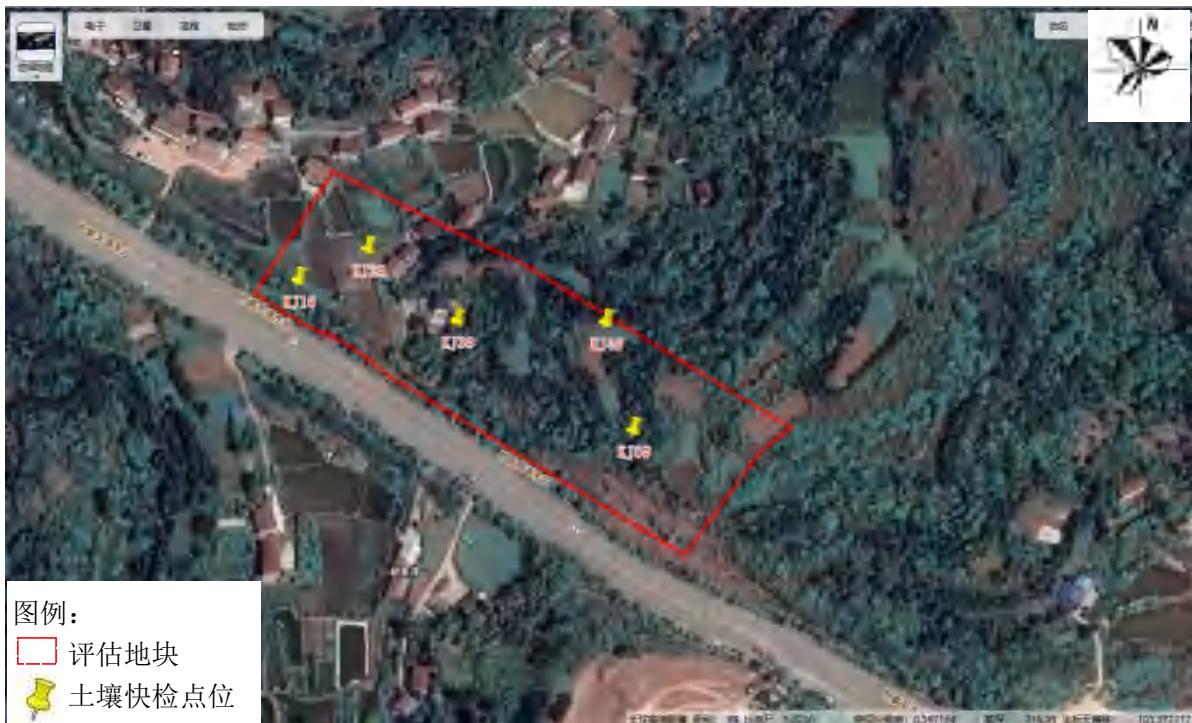
图 7.5-3 地块内土壤快检点位分布图

序号	点位编号	点位坐标	布设原因	点位性质	指标
1	KJ1#	105.370664, 30.092081	现状为道路绿化，存在人为活动痕迹，属重点区域	扰动点位	砷、镉、铬、铜、铅、汞、镍、锰、钡、钒、锌
2	KJ2#	105.371120, 30.092284	现状和历史为农用地，存在人为活动痕迹，属重点区域		
3	KJ3#	105.371704, 30.091812	现状和历史为居民居住区，存在人为活动痕迹，属重点区域		
4	KJ4#	105.372684, 30.091804	现状和历史为农用地，存在人为活动痕迹，属重点区域		
5	KJ5#	105.372863, 30.091094	现状为未利用地，周边可能存在人为活动	原始点位
