# 安岳县自然资源和规划局岳 257 号地块 土壤污染状况初步调查报告

委托单位：安岳县自然资源和规划局

编制单位：四川和鉴检测技术有限公司

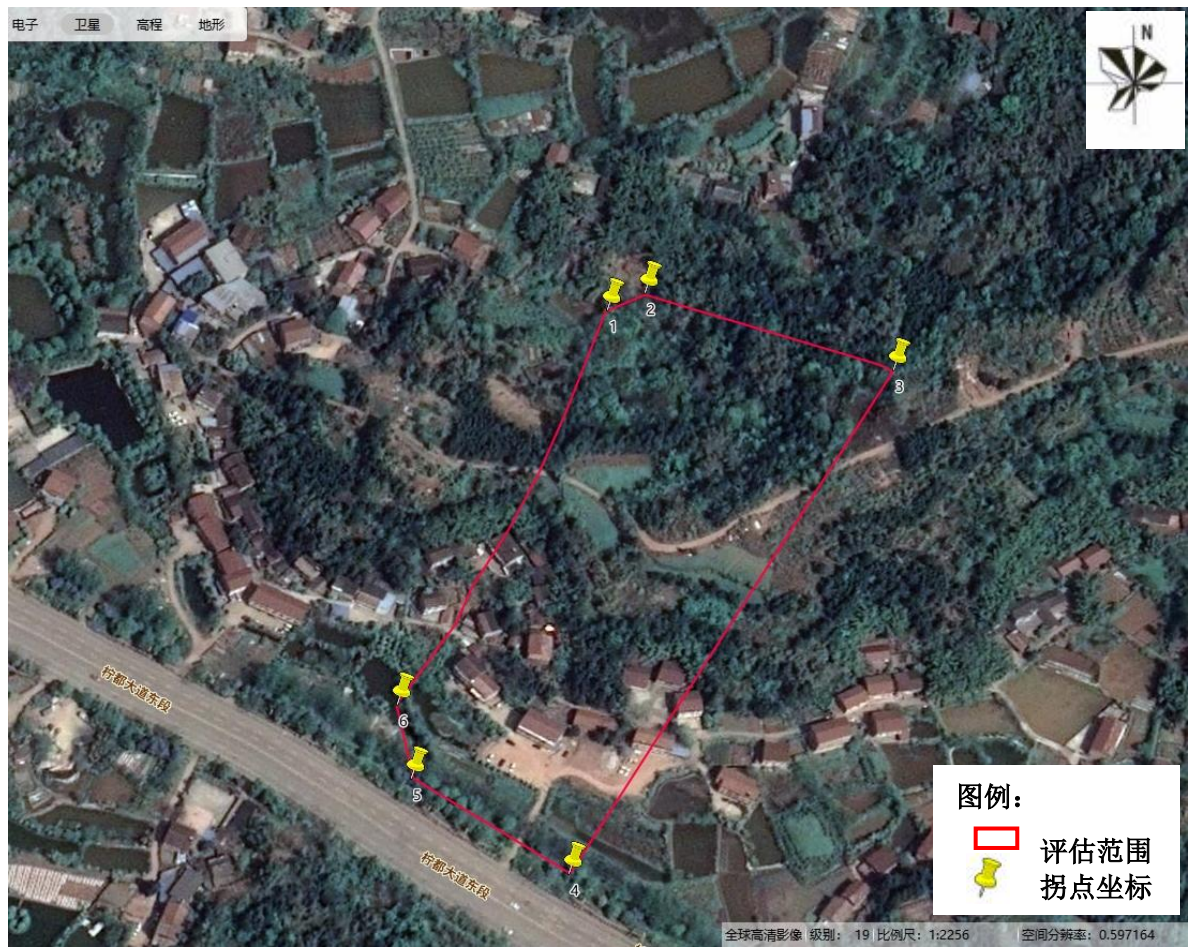
图 2.2-1 调查地块规划范围图

本次土壤污染状况初步调查地块位于安岳县城东片区 B07-1 地块(柠都大道北侧)，地块占地面积共计 36821.87m<sup>2</sup>，调查地块规划范围见图 2.2-1，拐点坐标见表 2.2-1。

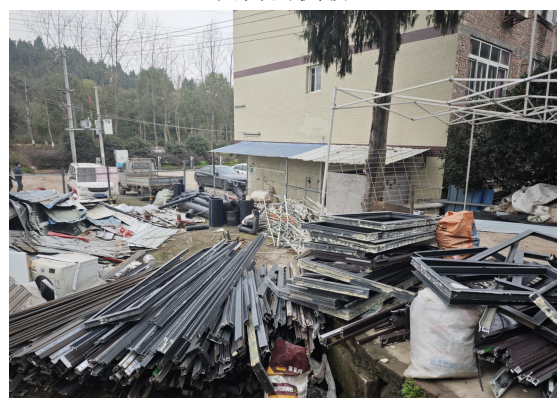
四川安潼鑫商贸有限公司租用地块东南侧民房作为废品回收站经营场所，主要回收周边居民及建筑工地的废钢铁、门窗、塑料管道等可再生利用资源，不回收沾染油渍等有毒有害物质的废品，地块内废品回收站（四川安潼鑫商贸有限公司）暂存区仅涉及可再生资源堆放，地块地面已用混凝土硬化。

| 序号 | 名称 | 占地面积 | 是否有残余废弃物 | 是否从事生产活动 | 是否有隐蔽设施 | 备注 |
|---|---|---|---|---|---|---|
| 7 | 废品回收站<br>（四川安潼鑫商贸有限公司）<br>暂存区 | 约 50m <sup>2</sup> | 否 | 否 | 否 | 主要用于废钢铁、门窗、塑料管道等可再生利用资源暂存，不涉及有毒有害物质的暂存，地面已用混凝土硬化，无明显破损痕迹，现场无疑似污染痕迹 |

地块内东南侧废品回收站(四川安潼鑫商贸有限公司)的暂存区

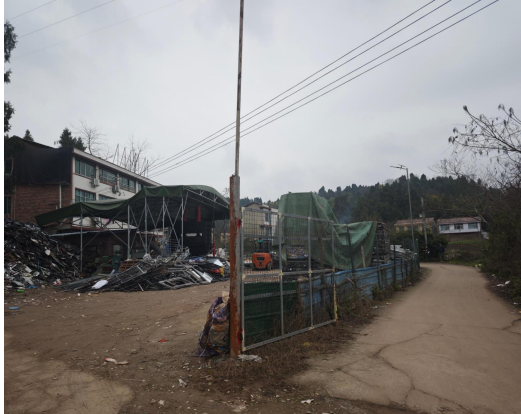
东南侧外环境  
（废品回收站，四川安潼鑫商贸有限公司）

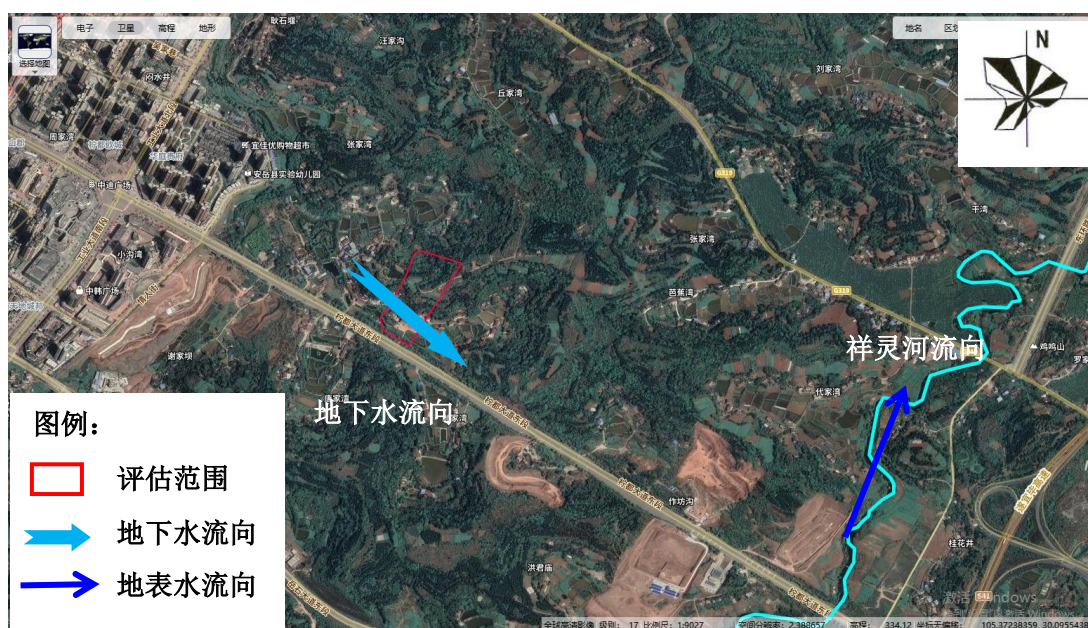
图 4.2-3 评价地块地下水流向图

基岩裂隙水一般为潜水，潜水流向受地形影响，垂直于等潜水位线，从高处流向低处。根据地块及周边地形地势，地块外整体地势西北高东南低，确定地块所在区域地下水流向为自西北向东南方向，汇入东侧约 1360 米处的祥灵河。

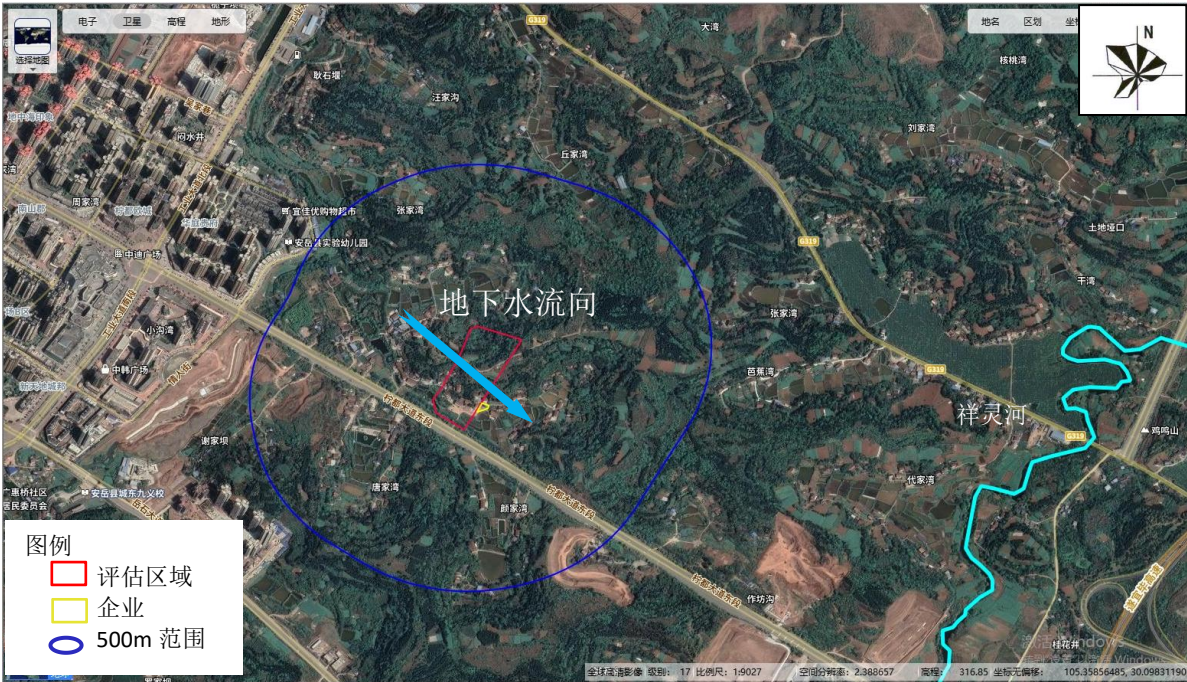
图 6.1-1 500m 范围内污染源分布图

| 序号 | 名称 | 方位 | 距离 | 与评估地块关系 | 三废处置情况 |
|---|---|---|---|---|---|
| 1 | 四川安潼鑫商贸有限公司 | 东南侧 | 紧邻 | 主导风向下风向、地下水流向下游 | 企业主要从废旧物资回收，无生产废水，生活污水经旱厕收集后用作农肥；生产废气为切割废气，经抽风机+管道+布袋收集外售处置；生活垃圾经垃圾桶收集后统一扔至地块外柠都大道两侧专用垃圾桶中，生产固废主要为收集粉尘，外售 |

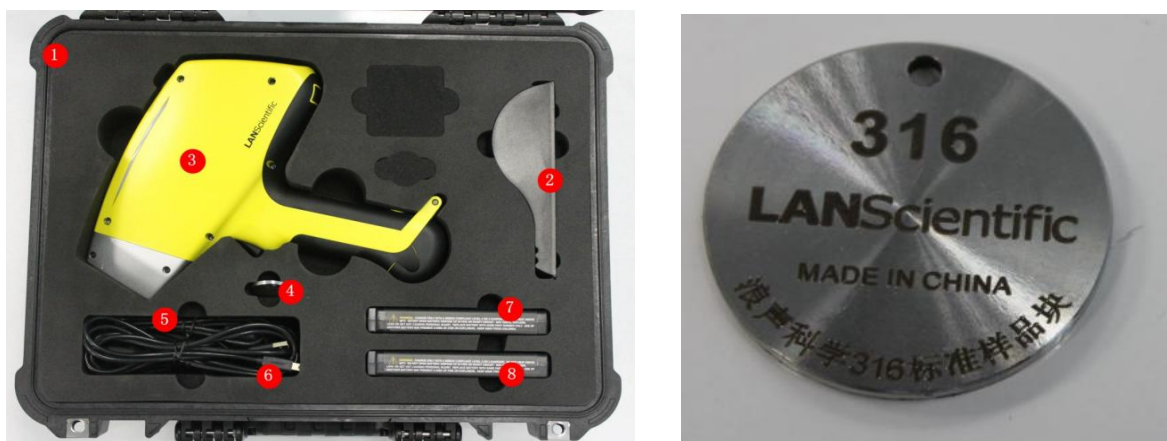
Truex 手持式 X 射线荧光分析仪

标准校正块（设备配套）

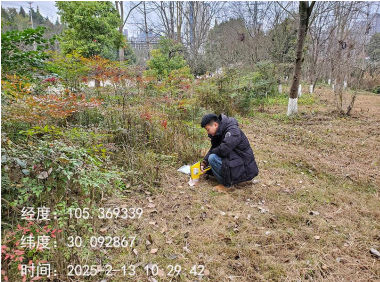
KJ5#快检照片

| 序号 | 点位编号 | 经纬度 (°) | 布设原因 | 点位性质 | 指标 |
|---|---|---|---|---|---|
| 5 | KJ5# | 105.369339, 30.092867 | 现状为道路绿化，存在人为活动痕迹，属重点区域 | 扰动点位 | |

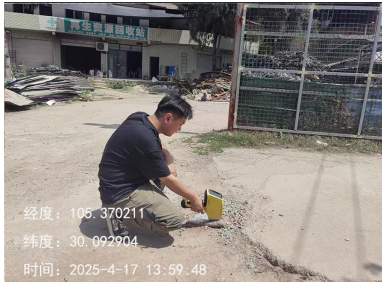
KJ6#快检照片

| 序号 | 点位编号 | 经纬度 (°) | 布设原因 | 点位性质 | 指标 |
|---|---|---|---|---|---|
| 6 | KJ6# | 105.370211, 30.092904 | 现状为废品回收站（四川安潼鑫商贸有限公司）暂存区，存在人为活动痕迹，属重点区域 | 扰动点位 | |
